ため池実態把握の調査票

調査番号	洲-196	地域条件	中山間指定	無	条件不利地	
ため池名	だいじょういけ 大城池		所在地	洲本市新村		
管理団体	鮎屋川土地改良区			確認者	[REDACTED]	
管理者	鮎屋川土地改良区	電話番号	0799-22-7268		確認日	2010年1月28日
改修履歴	年度	事業名	年度	事業名	年度	事業名
	H19	漏水対策工事				
		チェックポイント	評価			特記事項
聞き取り調査	管 理 状 況	日常的な維持管理	草刈り	年 1 回程度		時期：5月 ここ2～3年は鹿が雑草を食べる為、草刈はしていない。
			堤体の補修	実施している		
			取水施設の補修	実施している		
			洪水吐の補修	実施している		
	管 理 状 況	管理組織体制	組織有無	有		
			戸数	1185 戸		
			管理の見通し	10年後も同じ		
	管 理 状 況	防災体制	監視員	有		
			点検頻度	1回／1 月		
			連絡網	有		
			緊急資材	無		
	管 理 状 況	安全施設	安全柵	無		
			危険看板	有(良)		
	利 用 状 況	かんがい利用	かんがい利用有無	有		
			利用無しの原因	その他		
			受益戸数	232 戸		
			受益面積	-(849.2) ha		
			ほ場整備の有無	有		
			利 用 見通し	10年後も同じ		
	利 用 状 況	その他利用	利用の有無・用途	無		(養魚等)
そ の 他	要 望	改修要望	無			
		そ の 他	具体的に

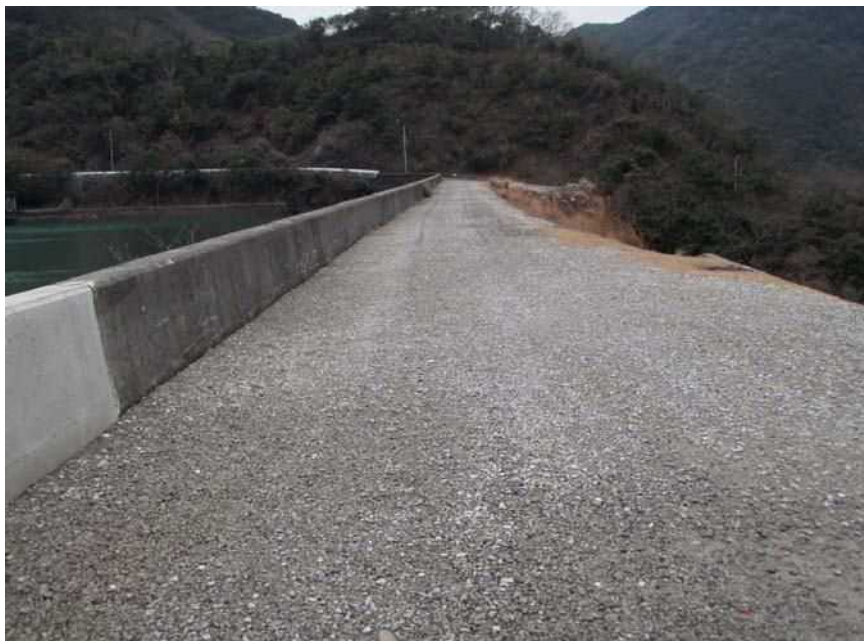
洲本196  
大城池  
堤体  
天端幅 4.5m

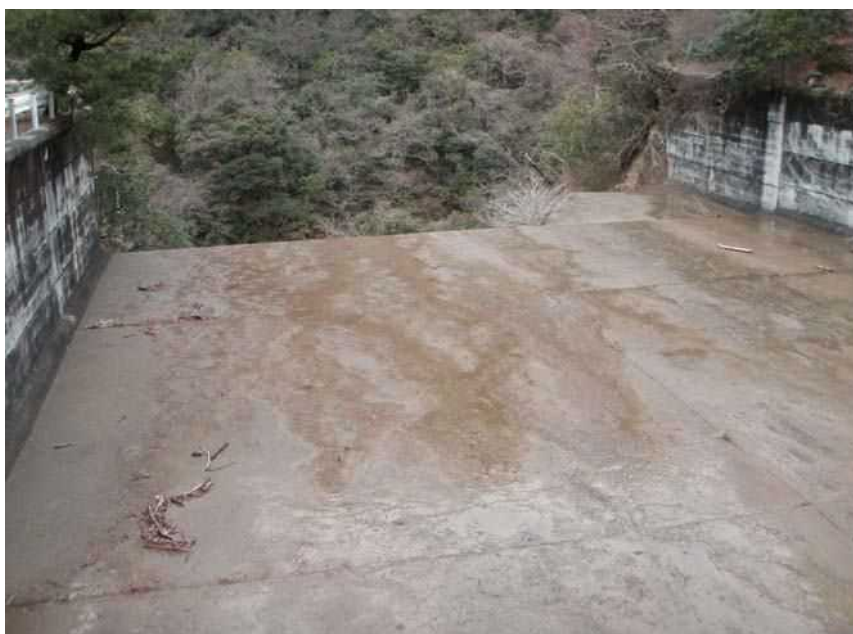
洲本196  
大城池  
洪水吐後方

直接調査(漏水等聞き取り併用)	老朽度 (危険度)	堤 体	前法浸食	無	洪水吐後方に一部破損あり	
			後法崩壊	無		
			漏 水	無		
			沈 下	無		
		洪水吐	沈 下	小		
			ひび割れ	無		
			破 損	小		
			漏 水	無		
			通水痕跡	有		
			嵩上げ	無		
		断面閉塞	無	原因		
		取水施設	ゲート操作	良		緊急放流:1日で水位を概ね1m以上下げられる能力
			破 損	無		
			漏 水	無		
	緊急放流		可			
	池周囲	山腹崩壊	無			
		倒木の流入	無			
		直下流人家有無	有 118軒			
	施設諸元	堤 体	貯水量	946000 m <sup>3</sup>		
			堤体延長	170.00 m		
			堤高	30.10 m		
			天端幅	4.50 m		
			法面勾配	上流 1: 1.00 下流 1: 2.00		
			道路指定	他 路線名 :		
		洪水吐	箇所数	1 箇所		
			水路幅	上幅 25.00m 底幅 25.00m		
水路高			4.00 m			
型 式			越流堰			
構 造			コンクリート			
取水施設		箇所数	1 箇所	取水塔あり		
	土砂吐	(口径 mm)				
	取水1	型式	取水塔			
		構造				
		口径	mm			
	取水2	型式				
		構造				
口径		mm
