第2回リバーミーティング
資料

台風23号現地写真

尼崎地区の災害状況

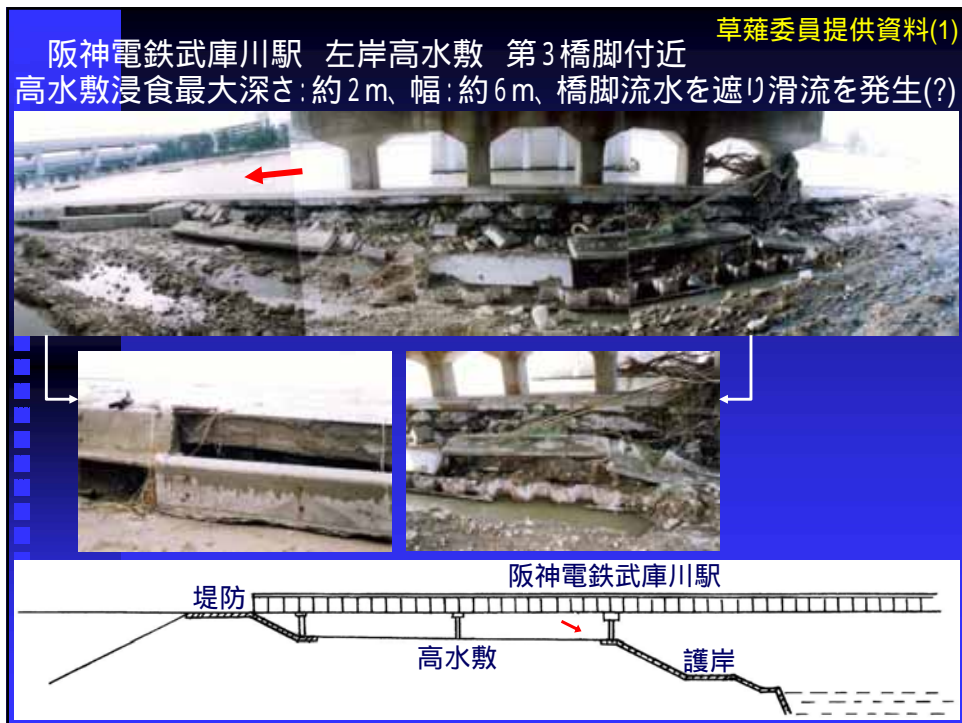
左岸高水敷の流水高さ: 約40cm

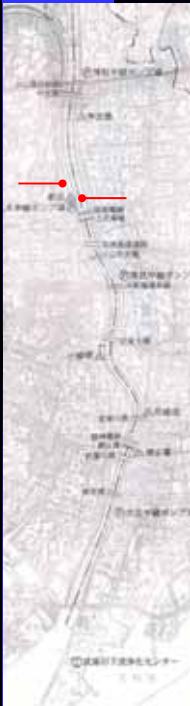
右岸側水位計(新田?)
5mの支柱上に流草が絡む

左岸高水敷遊歩道(土露出面)
流水で土砂が流失(下草が生えている面は異常なし)

右岸高水敷石柱水位計
(文久元年11月建之)に流草が絡む
