■武庫川河川改修事業他について 以下の図面箇所の課題・整備方針についてお聞かせ下さい。

091023 武庫川流域委員会委員 田村博美

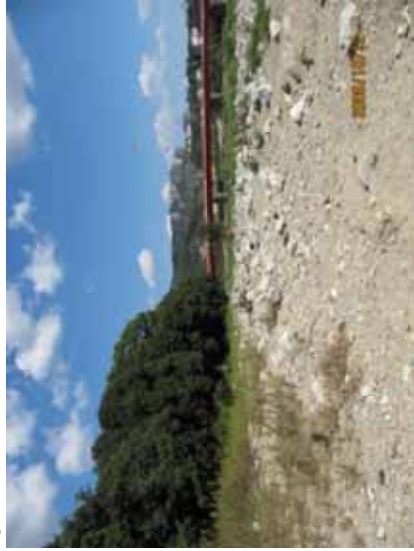
①左岸の樹林と護岸整備の詳細について 現在、左岸自然護岸上に生育している樹林は河畔景観を作り背後の住宅地に対しても適度の緩衝緑地、また河原でのレクリエーションにとっても程よい自然の日陰となっています。改修予定図面ではこの樹林が改修後どのようなものか、また環境配慮型ブロック仕様となっていますがどのようなもので、どの程度効果があるのか教えて下さい。21年度工事となっていますが市民との協議や河原の整備についても教えて下さい。

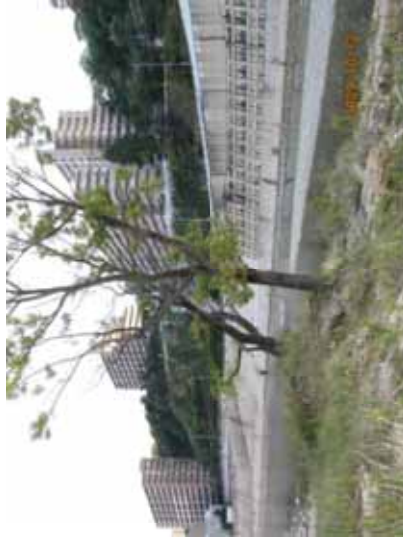
②残事業箇所について この箇所は図面と現地を比べると岩の自然護岸の箇所と想定されますが、現地を見ると街中で唯一昔の武庫川の面影を残す場所であり、またかろうじてクヌギ（コナラ？）と榊が生育している貴重な場所で、今後との保全すべき箇所と考えますが如何でしょうか。

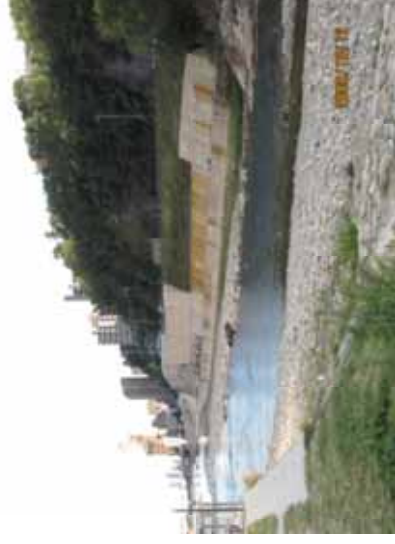
③周辺景観とそぐわない既設護岸の景観について H16年23号台風後の緊急整備であったとしてもあまりにも見苦しい護岸景観について何らかの対応策が必要と考えますが如何でしょうか。また今後このようなことが発生しないような対策についてのお考えを教えてください。

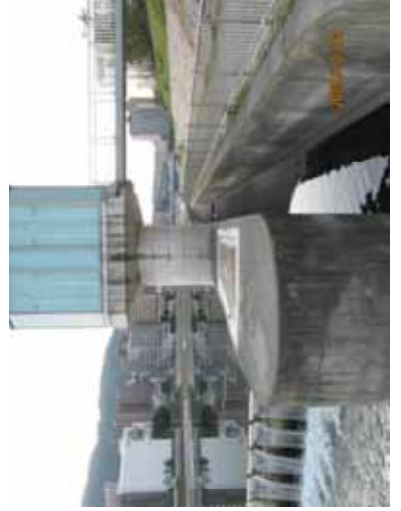
④観光ダムの魚道について 観光ダムの湛水は時期的には必要な場合もありますが、普段は鴨川のように流れの状態の方が中心市街地の景観と人々の親水という面から良いと考えますが如何でしょうか。また魚道に水が流れていない状態でしたが上下流を移動する魚（とくにアユ）や生物にとっても非常に好ましくと考えますが如何でしょうか。またどこが管理しているのでしょうか。
