第5章 盛土の損傷調査及び掘削調査

5.1 盛土の損傷調査

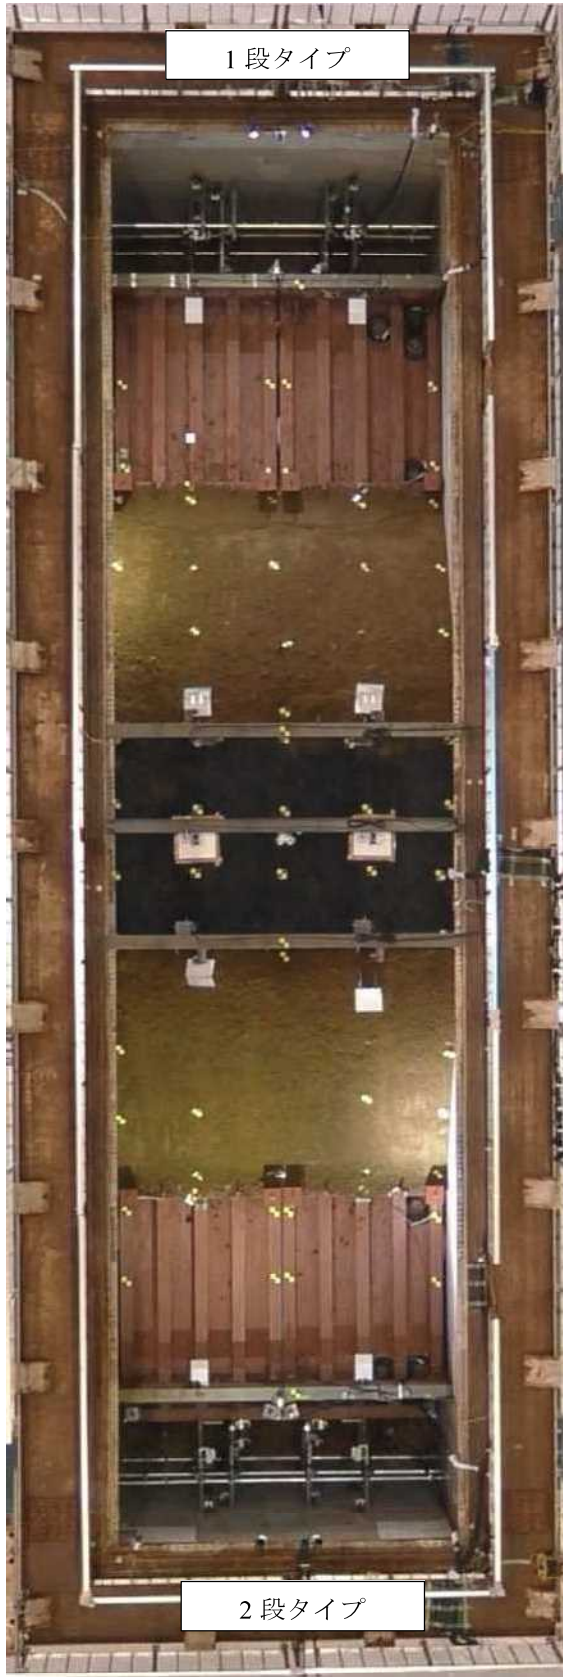
各加振直後に、目視による損傷調査を実施した。写真 5-1～写真 5-4 に各加振直後に天井のカメラで撮影した盛土の様子を示す。加振条件 1（最大 125Gal 相当波）及び加振条件 2（最大 245Gal 相当波）の加振後は、両側（1 段・2 段タイプ）とも法面においてクラック等の損傷が見られなかった。加振条件 3（最大 376Gal 相当波）の加振直後の場合は、1 段タイプ側の法面の下部にクラックが発生したものの（写真 5-5(a)）、2 段タイプ側の法面では、クラックが確認できなかった（写真 5-5(b)）。また、両側とも法肩部が崩れていることを確認した。一方で、加振条件 4（最大 660Gal 相当波）の加振直後、同じく目視による損傷調査を行った結果、両側とも法面の上下部にクラックが発生していることが確認できた（写真 5-6）。

写真 5-3 加振後の盛土の様子
(加振条件 3, 最大 376Gal 相当波)

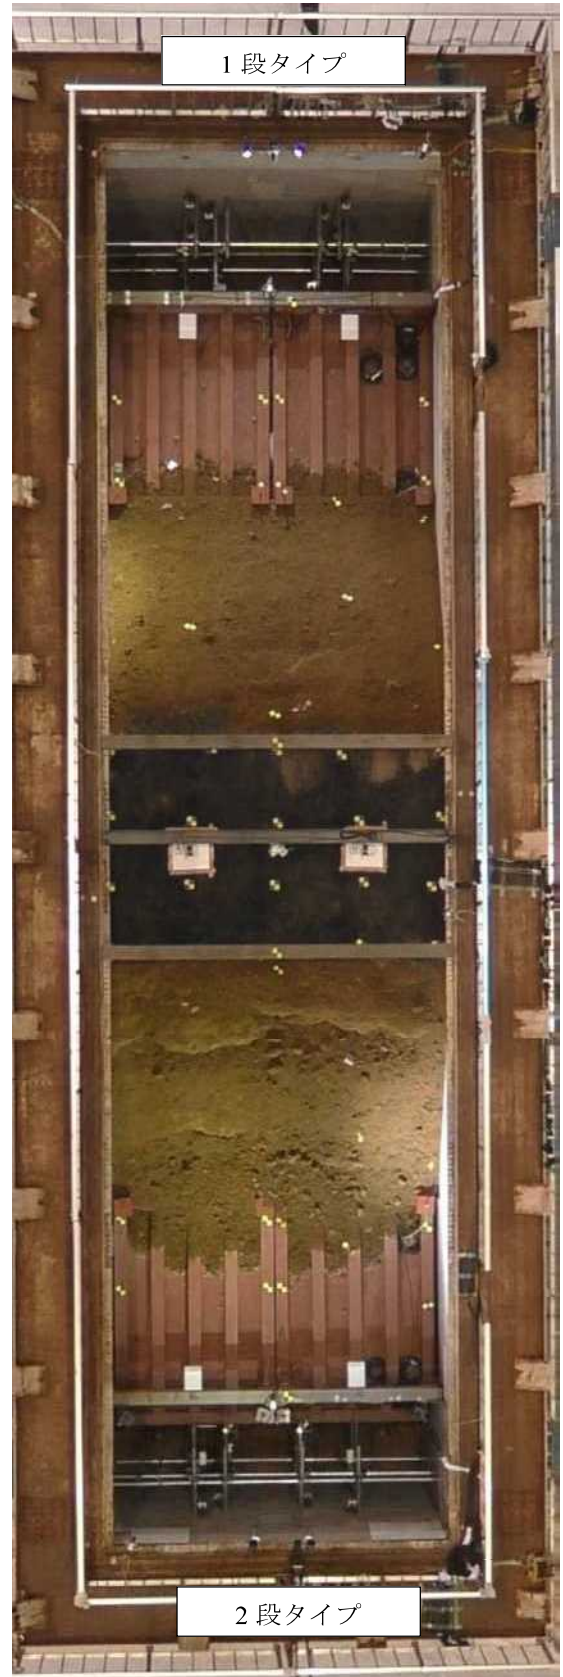
写真 5-4 加振後の盛土の様子
(加振条件 4, 最大 660Gal 相当波)

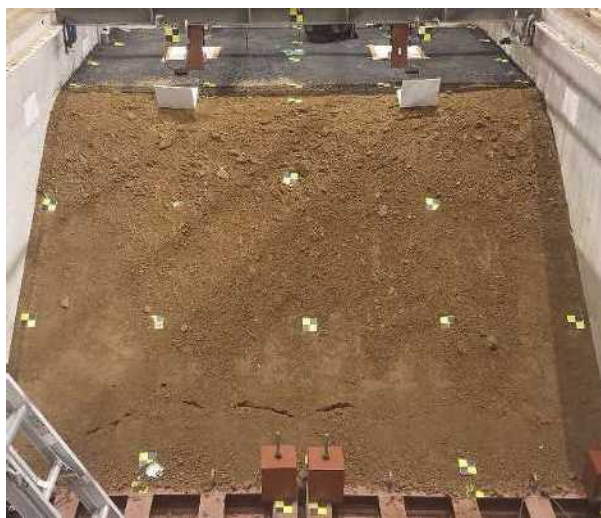
(a) 1 段タイプ側

写真 5-5 法面の損傷状況(加振条件 3(最大 376Gal 相当波)の加振直後)

加振条件3（最大376Gal相当波）においては、2段タイプの盛土に比べ、1段タイプの盛土のひずみが大きく発生しており、特に、1段タイプ土のう構造体の背面で、ひずみが大きく発生している（図5-5）。これは、加振条件3におけるクラックの発生様子（写真5-5）と、2段タイプに比べ1段タイプの土のう構造体の水平変位が大きく発生している結果（第4章の表4-4）と整合していると考えられる。一方、加振中におけるひずみ（図5-6）は、徐々に増加する傾向が見られ、破壊発生時点を推定することができなかった。

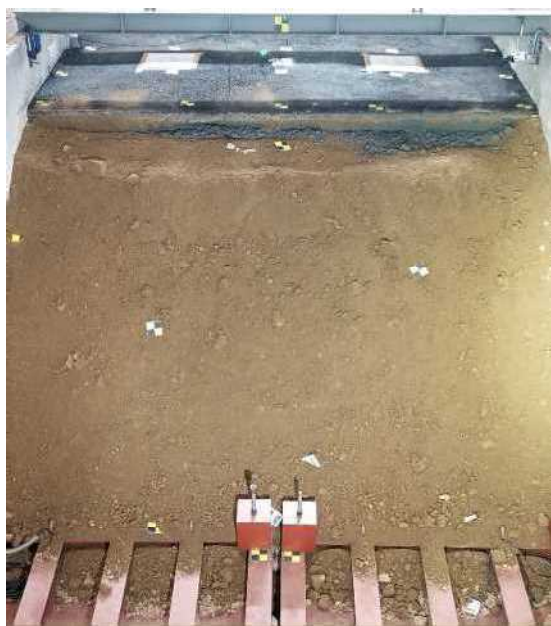
(a) 1 段タイプ側

写真 5-6 法面の損傷状況(加振条件 4(最大 660Gal 相当波)の加振直後)

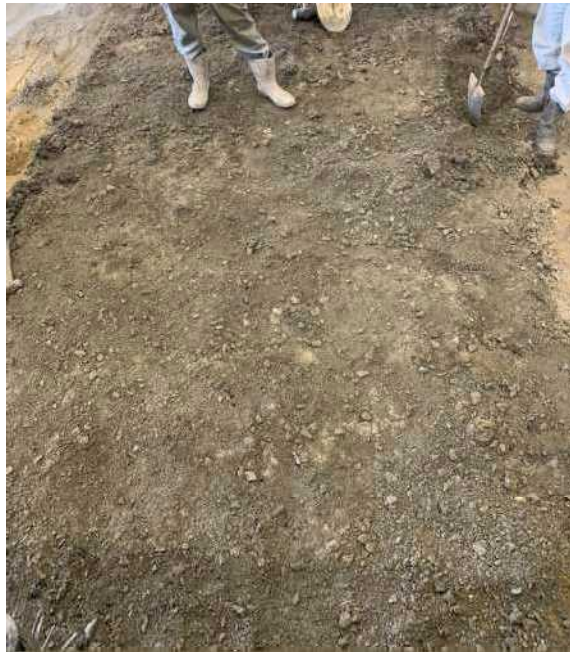
盛土天端の損傷を確認するため、天端に施工した舗装の解体作業を行った。まず、カッターを用いて舗装部（H=3.9m）を切った上で、舗装部を取り出した。その後、碎石層（H=3.85m）を確認したところ、天端のクラックは確認できなかった。更に、スコップを用いて碎石層から盛土の高さ H=3.65m まで慎重に掘削調査を行ったが、クラックが確認できなかった（写真 5-7、写真 5-8）。

写真 5-7 碎石層の様子

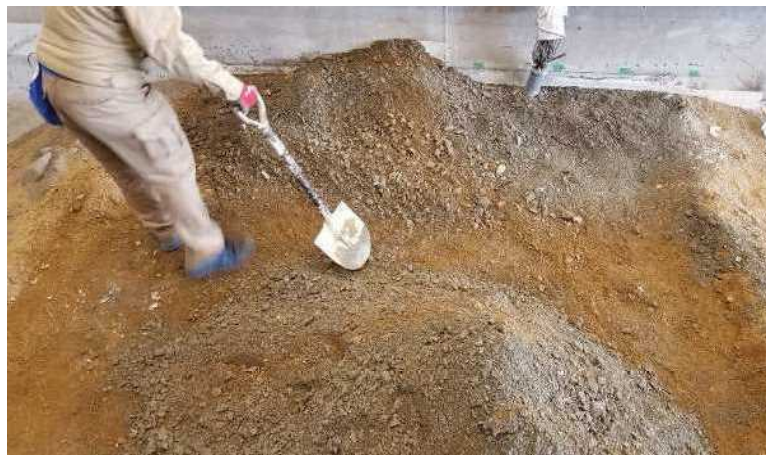
写真 5-8 盛土の天端の様子

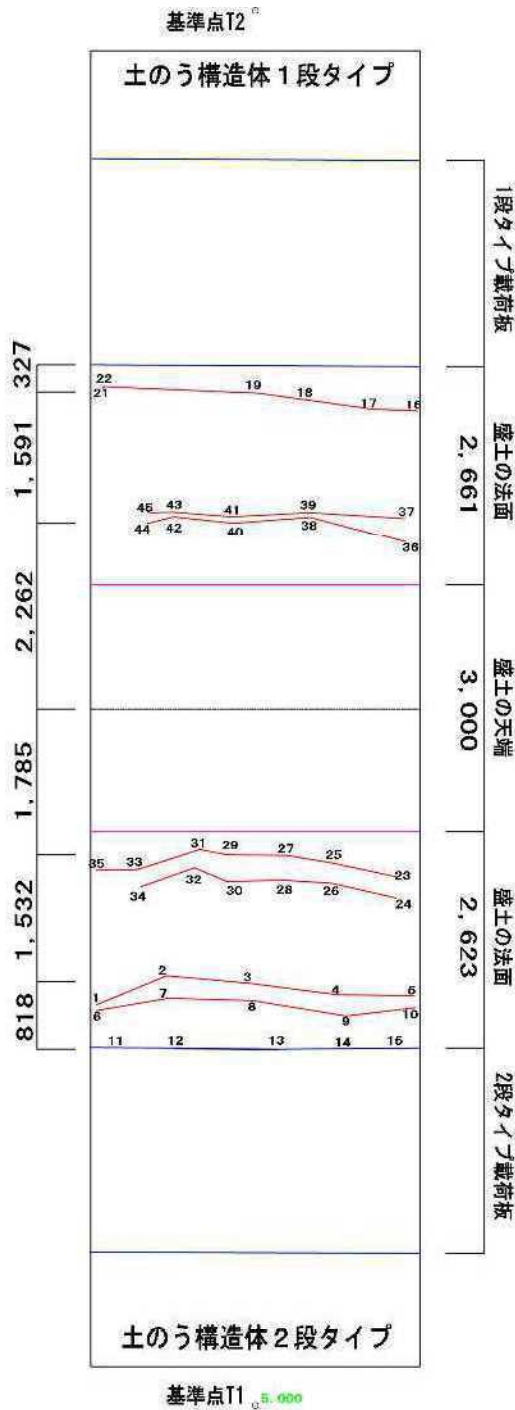
図 5-1 Total Station による法面の損傷調査

1 段・2 段タイプ側の法面における損傷状況を写真 5-9 と写真 5-10 とに示す。箒とスコップを用いて、人力で溜まっている土を少しずつ取り除きながら、それぞれのクラックの形状を確認した後、Total Station を用いてクラックの位置を測定した。その結果を図 5-1 に示す。

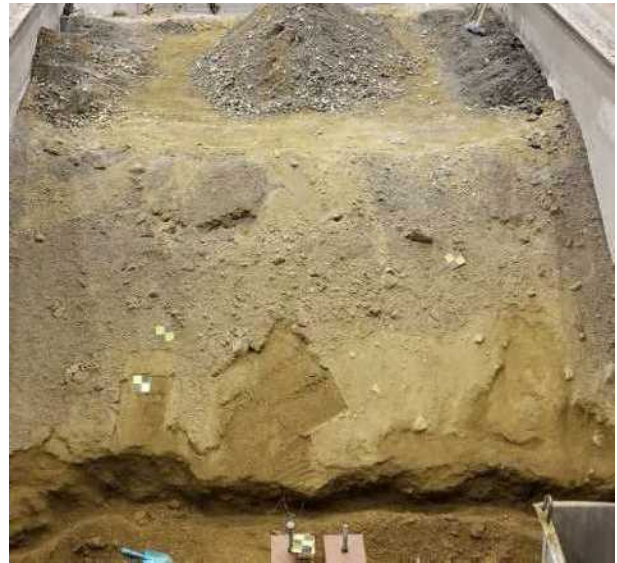
写真 5-9 1 段タイプ側法面の損傷状況

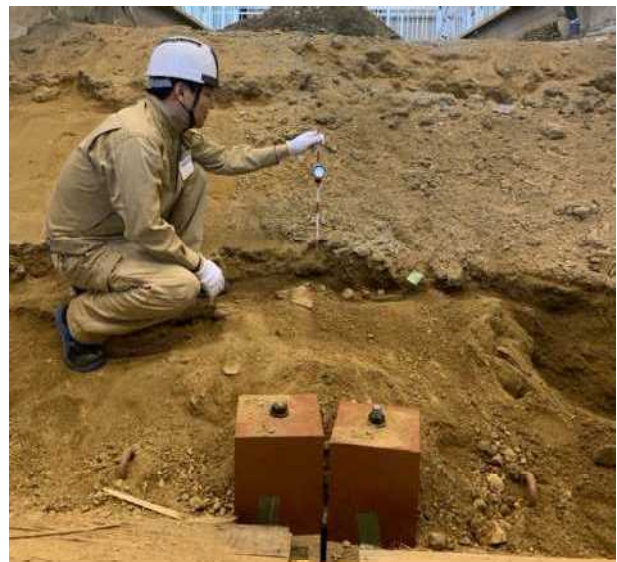
写真 5-10 2 段タイプ側法面の損傷状況

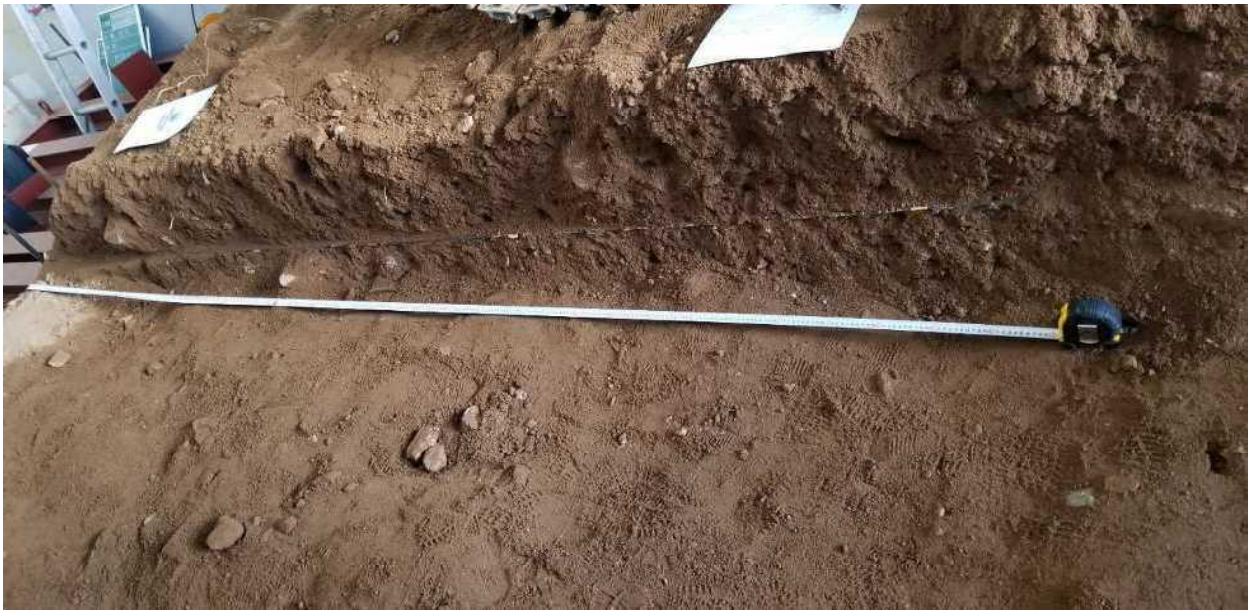
盛土の高さ 2.5m (2 番目のジオグリッド)、1.75m (3 番目のジオグリッド)、1.0m (4 番目のジオグリッド) でそれぞれトレンチ掘削を行った後、側面から盛土内部及びジオグリッドの様子を観察したものの、盛土内部においてのクラックや、すべり面推定用として敷設したひずみゲージ付きジオグリッドの大きな変形は確認できなかった。

写真 5-11 2 番目のジオグリッドの様子(1 段タイプ側)

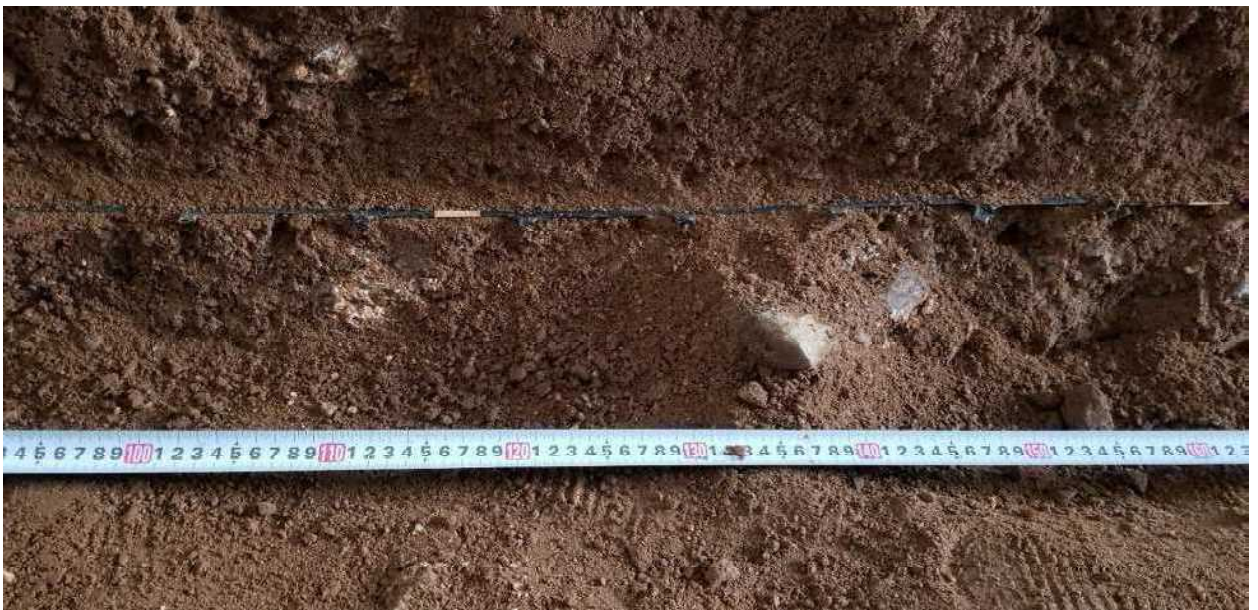
写真 5-12 2 番目のジオグリッドの様子(拡大写真)(1 段タイプ側)

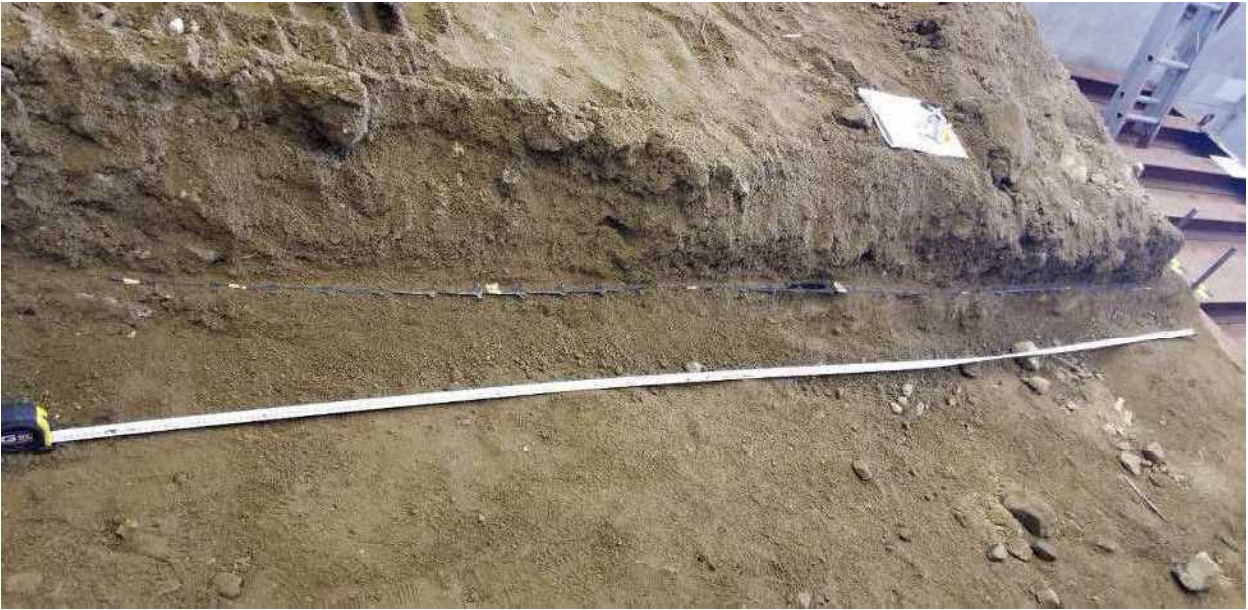
写真 5-13 2 番目のジオグリッドの様子(2 段タイプ側)

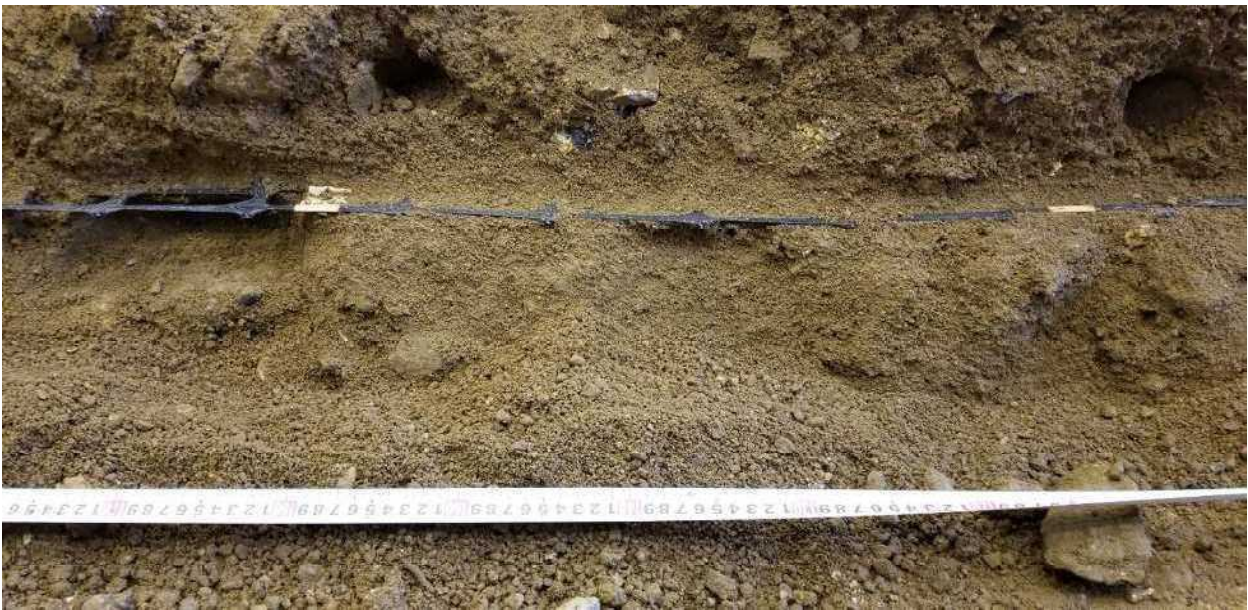
写真 5-14 2 番目のジオグリッドの様子(拡大写真)(2 段タイプ側)

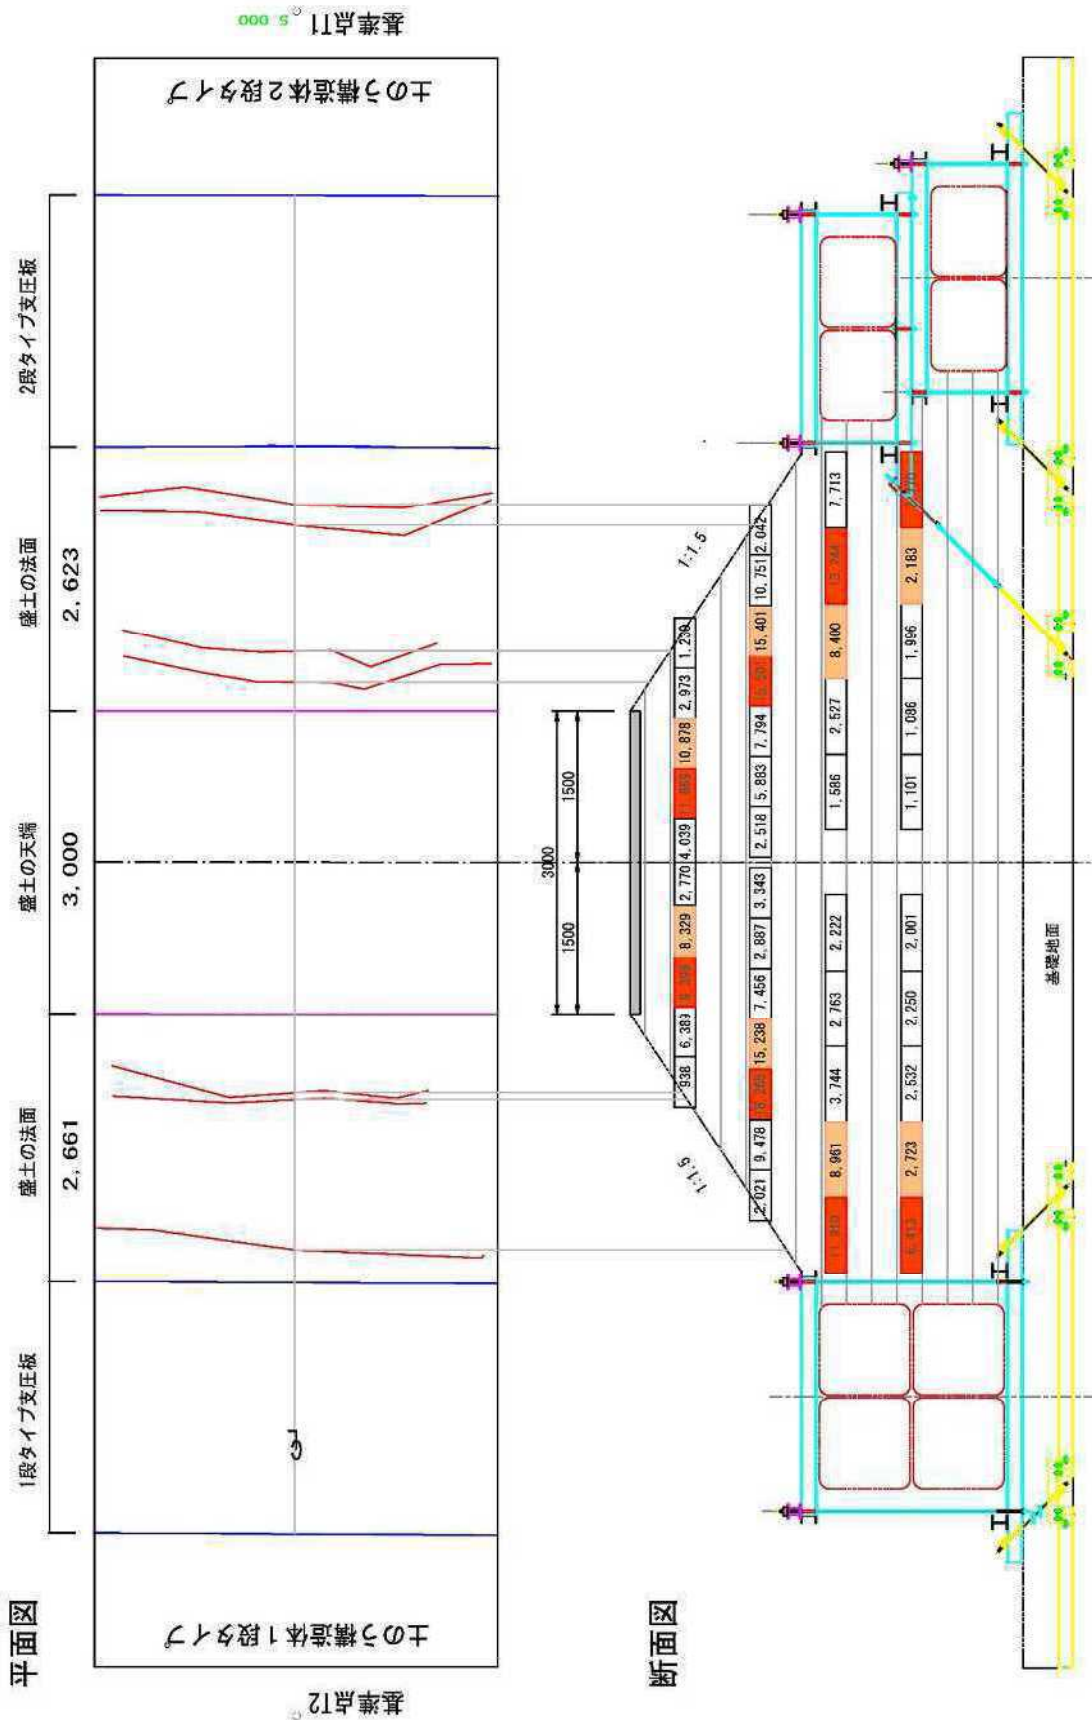
図 5-7 計測位置ごとの加振中の最大ひずみ値(加振条件 4, 最大 660Gal 相当波)

加振条件4においては、図5-7に示すように、2段タイプの盛土のひずみも増加して、大きく発生している。また、両側とも法面の下部（土のう構造体の背面付近）に発生したクラックは、天端から3,4番目ジオグリッド（ $H=1.0\text{m}$, $H=1.75\text{m}$ ）において、相対的にひずみが大きい部分がクラックとして法面に顕著に表れた可能性が高いと考えられる。
