洲本-1	海岸名	洲本港	地区名	洲本市海岸通他	構造形式	控え矢板式
------	-----	-----	-----	---------	------	-------

◆詳細耐震診断結果 (FLIP解析結果)

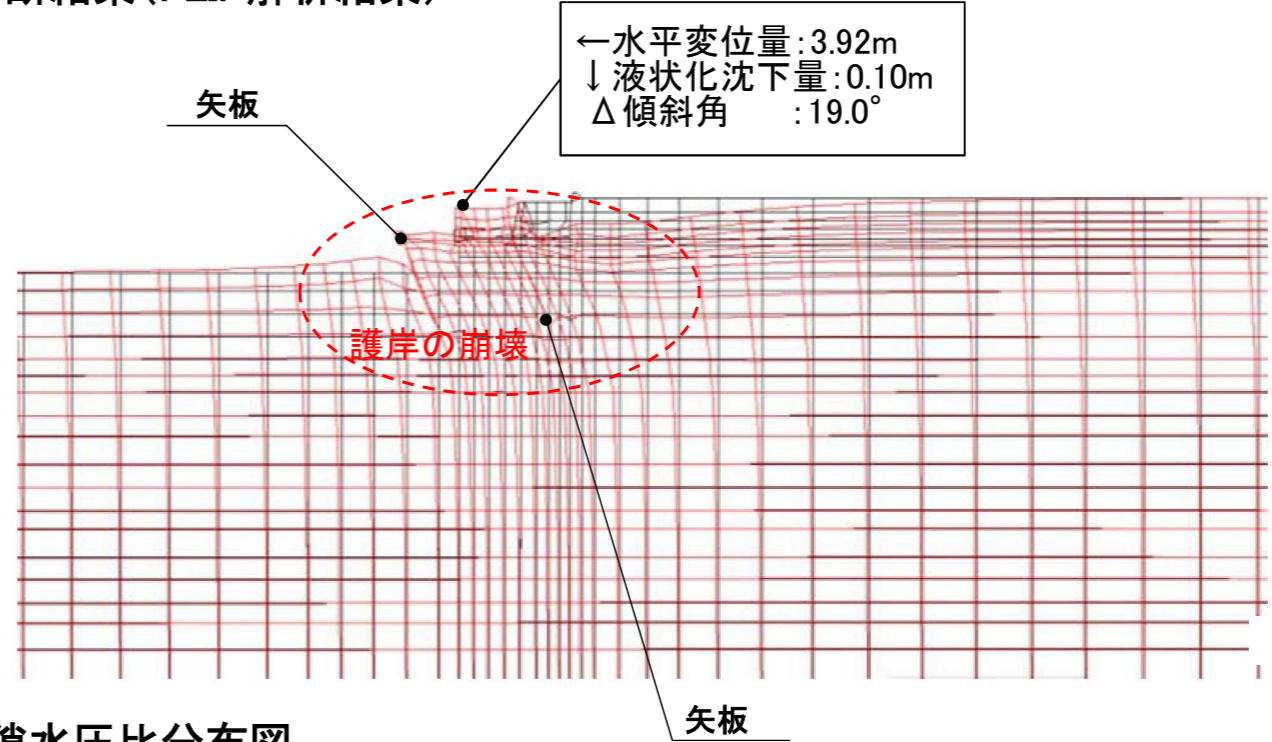
変形図

・南海トラフ巨大地震による防潮堤の残留変形量は、沈下0.10m、水平3.92m、傾斜19° と非常に大きく、地震後の安定性は完全に消失している状態にある。  
 ・また、防潮堤として一体的な構造である矢板式護岸において、矢板の断面力が全塑性に達し倒壊した状態にあるほか、防潮堤背後の地盤変状も著しい。  
 ・このことは、津波越流時(越流深0.36m)における防潮堤の粘り強さが消失している可能性が高いと推察され、更なる防潮堤の倒壊を招く可能性が高い。  
 ・以上の内容を踏まえ、津波の浸水被害を最小限に抑えるためには、津波の越流に対するねばり強い構造のほか、矢板護岸の倒壊を抑制する対策を行う必要がある。

⇒ 対策必要

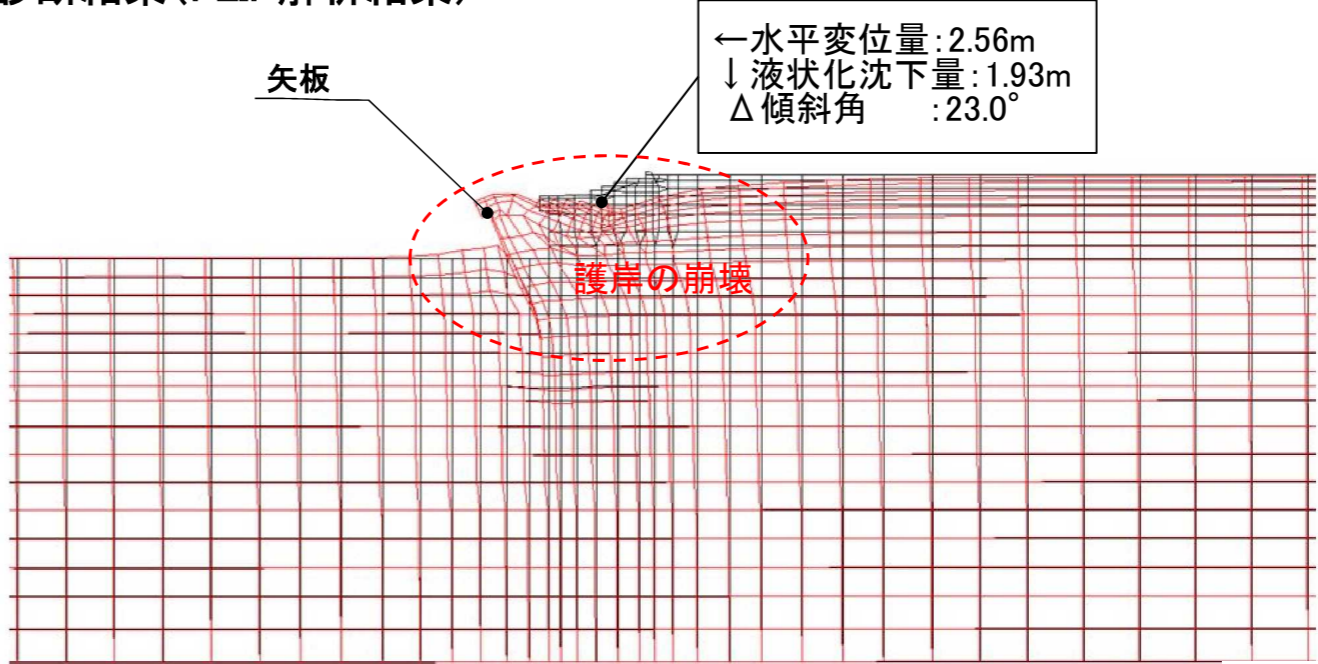
変形図

・南海トラフ巨大地震による防潮堤の残留変形量は、沈下1.93m、水平2.56m、傾斜23° と非常に大きく、地震後の安定性は完全に消失している状態にある。  
 ・また、防潮堤前面の矢板式護岸において、矢板の断面力が全塑性に達し倒壊した状態にあるほか、防潮堤背後の地盤変状も著しい。  
 ・このことは、津波越流時(越流深2.09m)における防潮堤の粘り強さが消失している可能性が高いと推察され、更なる防潮堤の倒壊を招く可能性が高い。  
 ・以上の内容を踏まえ、津波の浸水被害を最小限に抑えるためには、津波の越流に対するねばり強い構造のほか、矢板護岸の倒壊を抑制する対策を行う必要がある。

対策必要

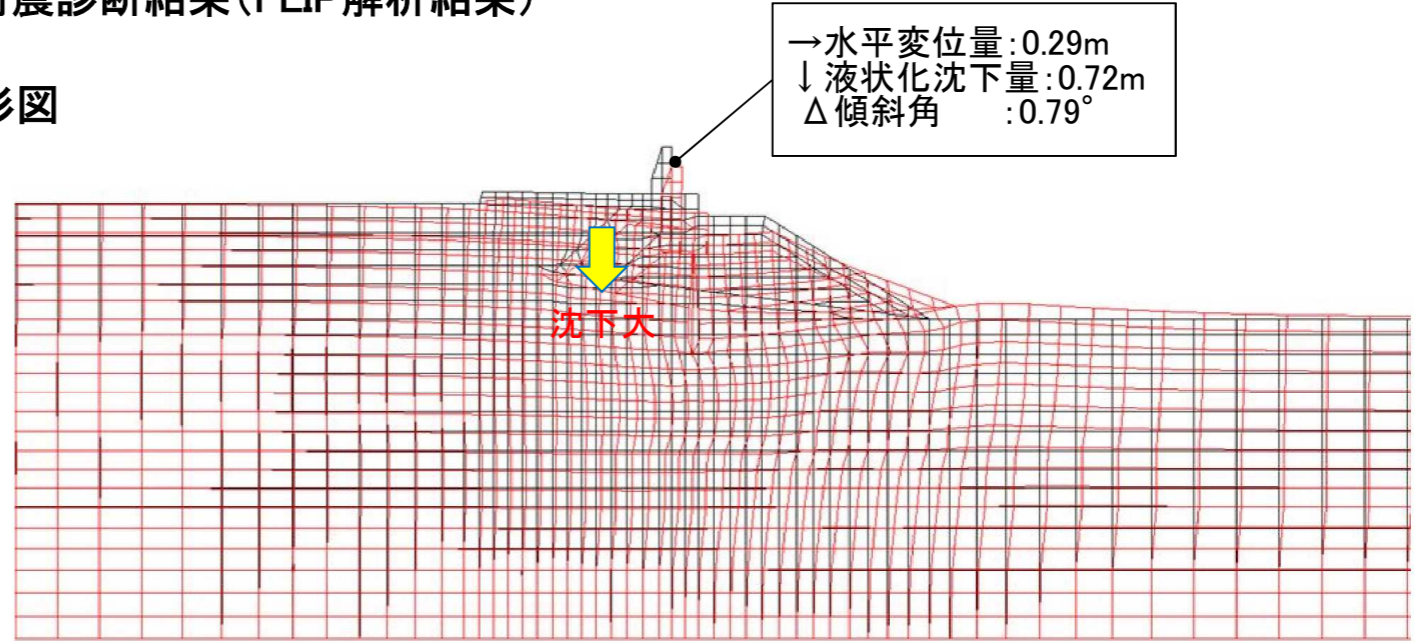
変形図

・南海トラフ巨大地震による防潮堤の残留変形量は、沈下0.72m、水平0.29m、傾斜0.79°であり、地震後の安定性は確保されている。  
 ・なお、As1層の液状化により護岸が沈み込むような変形をしており、それに伴って防潮堤背後にも大きな地盤変状(不陸)が確認される。  
 ・なお、当該地の津波高が非常に大きく(越流深5.84m)、沈下対策などによる対策効果が期待できない。  
 ・以上の内容から、当該施設においては沈下対策は不要とする。

対策  
不要

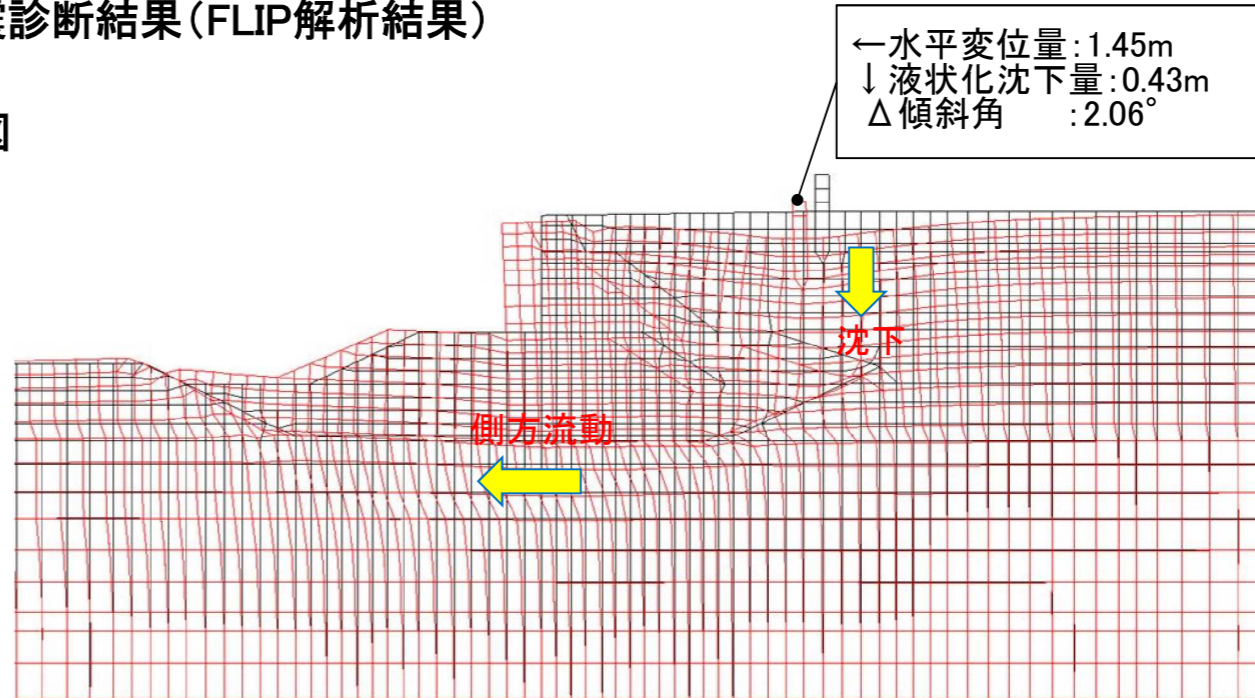
変形図

・南海トラフ巨大地震による防潮堤の残留変形量は、沈下0.43m、水平1.45m、傾斜2.06°であり、地震後の安定性は確保されている。  
 ・なお、護岸の側方流動的な変形挙動は、護岸直下の軟弱なAc2層で発生しており、液状化により護岸が沈み込むような変形をし、それに伴って防潮堤背後にも大きな地盤変状(不陸)が確認される。  
 ・なお、当該地の津波高が非常に大きく(越流深5.87m)、沈下対策などによる対策効果が期待できない。  
 ・以上の内容から、当該施設においては沈下対策は不要とする。

対策  
不要

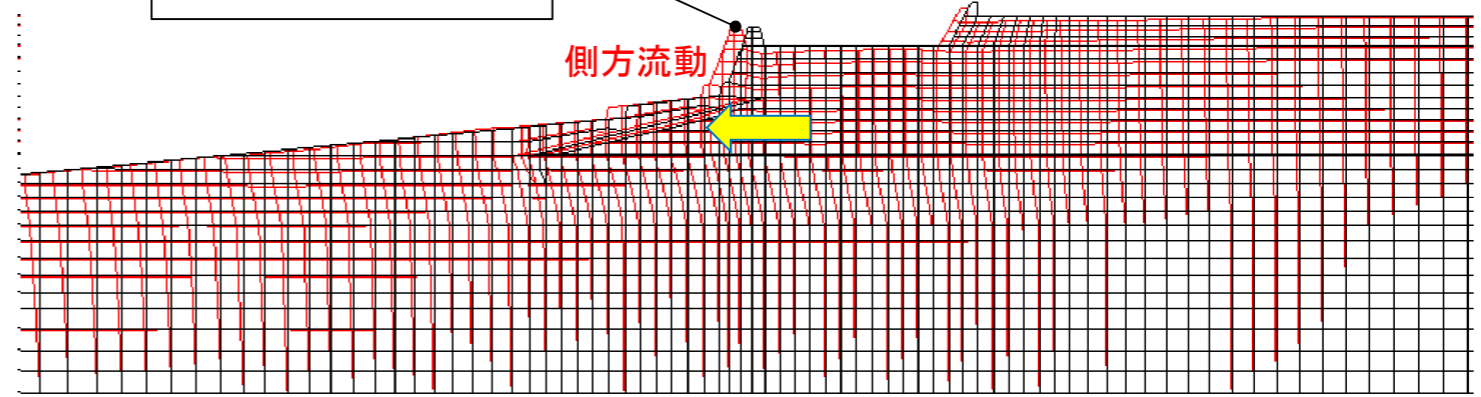
変形図

←水平変位量:0.74m  
↓液状化沈下量:0.26m  
△傾斜角 :0.31°

- ・南海トラフ巨大地震による防潮堤の残留変形量は、沈下0.26m、水平0.74m、傾斜0.31°であり、地震後の安定性は確保されている。
- ・なお、As層の液状化により護岸に側方流動的な変形が生じているが、防潮堤の機能に対する影響は小さく、防潮堤背後の地盤変形も小さい。
- ・防潮堤の安定性が確保され、背後の地盤変形も小さいことから、津波越流時(越流深0.7m)における防潮堤の粘り強さは保たれていると考えられ、更なる防潮堤の倒壊を招く可能性は低い。
- ・以上の内容から、当該施設において対策を行う必要はない。

⇒ 対策不要
