沼島-1 2	海岸名	沼島漁港	地区名	南あわじ市沼島	構造形式	重力式
-----------	-----	------	-----	---------	------	-----

炬口-1	海岸名	炬口漁港	地区名	洲本市炬口	構造形式	重力式(未施工)
------	-----	------	-----	-------	------	----------

■詳細耐震診断結果概要と対策要否の判定

吹上-1	海岸名	吹上海岸	地区名	南あわじ市吹上	構造形式	傾斜式
------	-----	------	-----	---------	------	-----

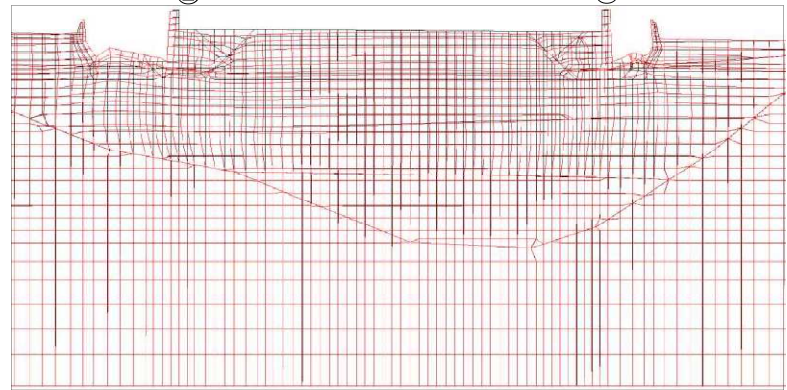
◆詳細耐震診断結果(FLIP解析結果)変形図

→水平変位量:0.20m  
↓液状化沈下量:0.15m  
△傾斜角:3.4°

→水平変位量:0.16m  
↓液状化沈下量:0.14m  
△傾斜角:2.4°

- ・南海トラフ巨大地震による防潮堤の残留変形量は、①沈下0.14m、水平0.16m、傾斜角3.4°、②沈下0.15m、水平0.20m、傾斜角2.4°となっており、地震後の安定性は確保されている。
- ・防潮堤の安定性が確保され、背後の地盤変状も小さいことから、津波越流時における防潮堤の粘り強さは保たれていると考えられ、防潮堤の倒壊を招くおそれもない。

⇒ 対策不要

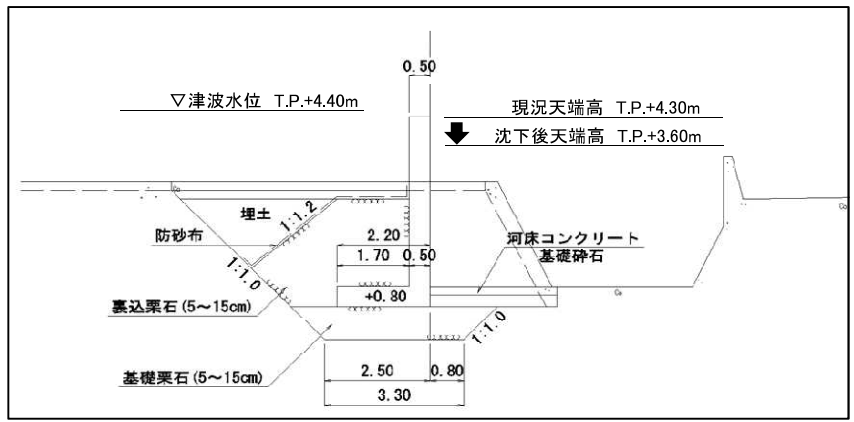
◆標準断面図(①)

※標準断面図で示す沈下においては、液状化による沈下だけでなく地殻沈降も考慮したものである。

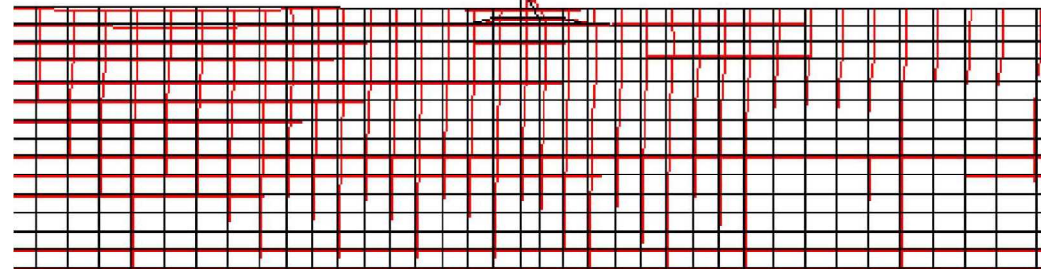
変形図

←水平変位量:0.04m  
↓液状化沈下量:0.15m  
Δ傾斜角:0.07°

・南海トラフ巨大地震による炬口漁港の変形量は、沈下量0.15m(地殻沈降含まない)、水平変位量0.04m、傾斜角0.07°であり、地震後の安定性は確保されている。  
 ・また、B層及びAs層は液状化するが、全体的に平坦な地盤であり、大きな地盤変状は確認されない。  
 ・防潮堤の安定性が確保され、背後の地盤変状も小さいことから、津波越流時における防潮堤の粘り強さは保たれていると考えられ、防潮堤の倒壊を招くおそれもない。

**対策不要**

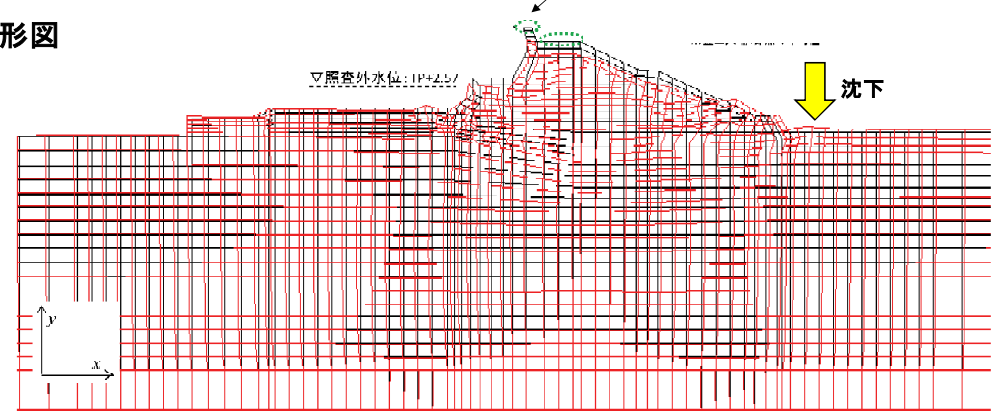
#### 変形図

- 南海トラフ巨大地震による防潮堤の液状化変化量は、沈下0.98m、水平0.25mであり、地震後の安定性は確保されている。
- 液状化に伴う沈下により防潮堤周辺地盤に変形が生じているが、防潮堤の機能を喪失するようなものではない。
- また、堤防高は想定津波高を上回っていることから当該施設において対策は行わない。

⇒ 対策  
不要

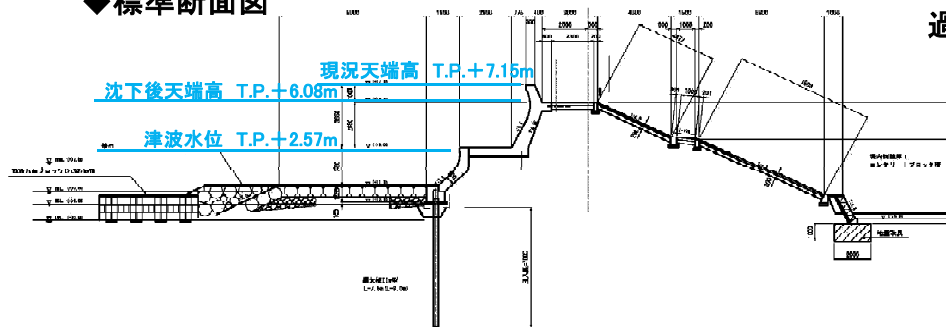
### ◆標準断面図

※標準断面図で示す沈下においては、液状化による沈下だけでなく地殻沈降量も考慮したものとしている。

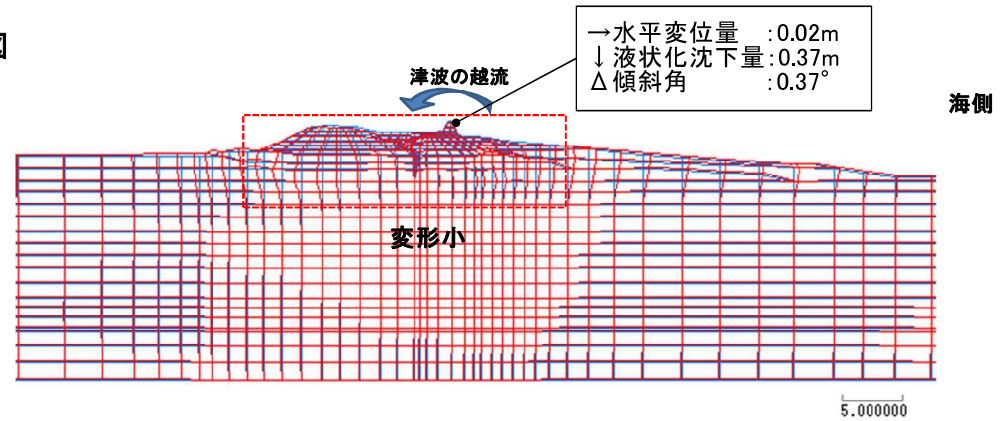
変形図

- 南海トラフ巨大地震による防潮堤の残留変形量は、沈下0.37m、水平0.02m、傾斜0.37°であり、地震後の安定性は確保されている。
- また、Ag1層の液状化による波返工の測方流動は0.02m程度、波返工背後の堤防盛土部の測方流動は0.37m程度であり、堤防全体の変形に対する影響は小さい。
- 堤防の地盤変状により、津波が0.03m程度越水する可能性があるが、背後地の土地利用は農地となっており、人家等への被害が生じる可能性はない。
- 以上の内容から、当該施設の対策は行わない。

対策不要

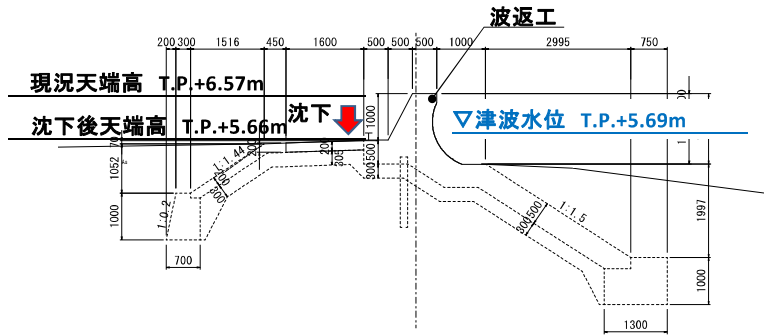
◆標準断面図

\* 標準断面図で示す沈下においては、液状化による沈下だけでなく地殻沈降量も考慮したものとしている。
