播但連絡道路の大規模修繕等に関する 有識者会議(第二回)

開催日:令和元年10月8日(火)

場 所:播但連絡道路(現地調査)

事務局:兵庫県高速道路推進室・兵庫県道路公社

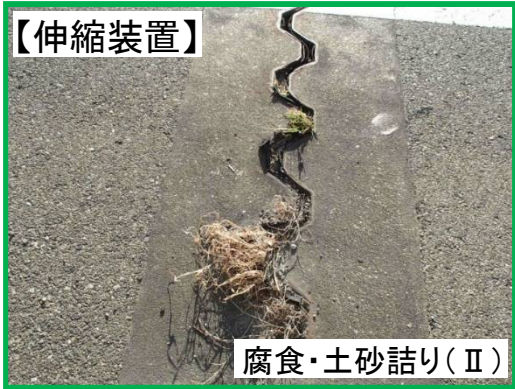
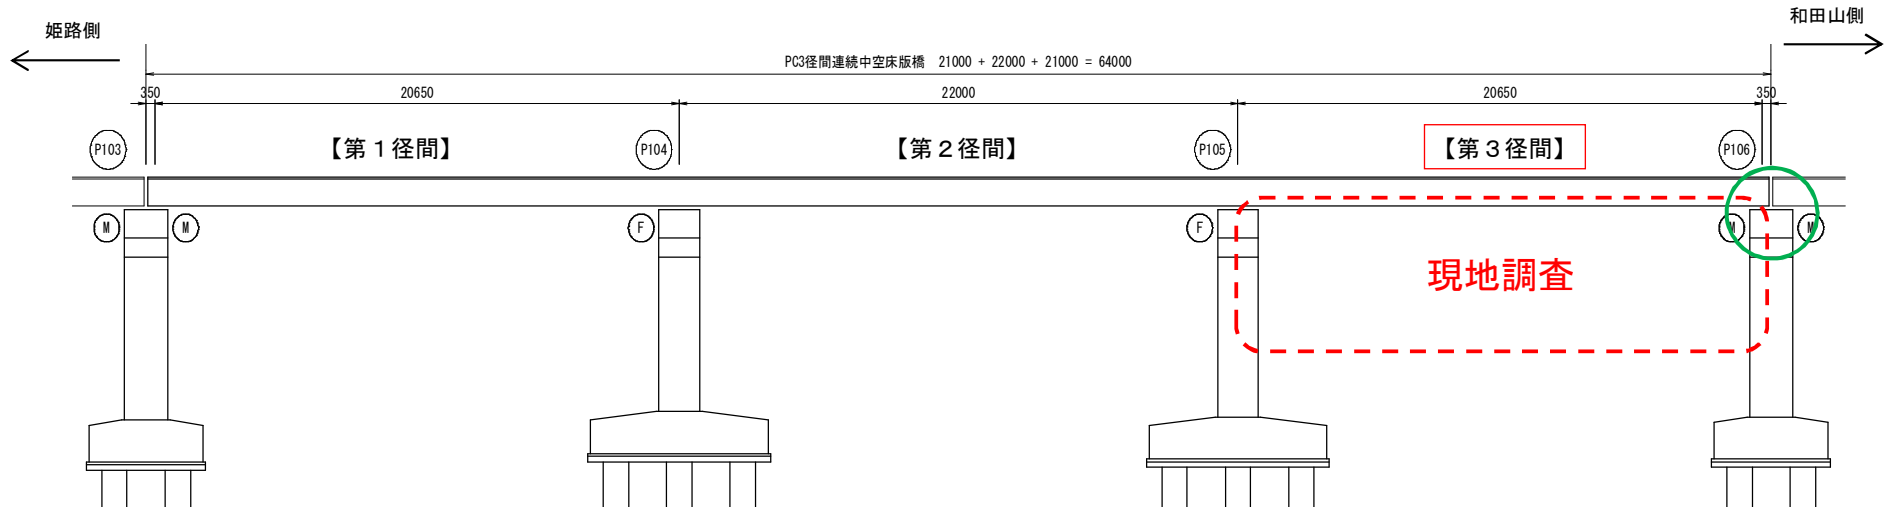
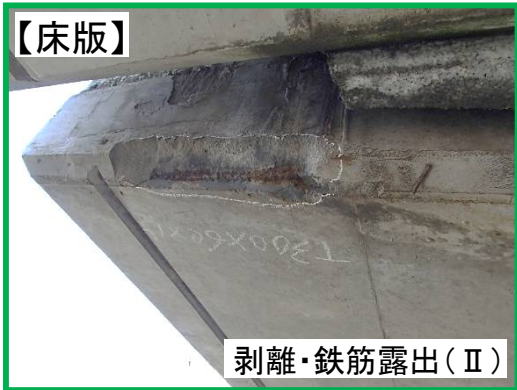
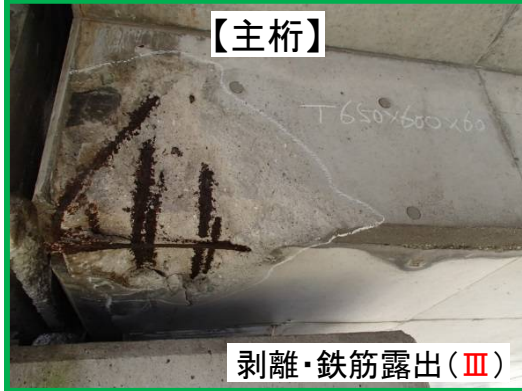
●橋梁側面図

橋面の継手部(伸縮装置)からの漏水により、橋梁下面の部材端部の劣化・損傷が進行

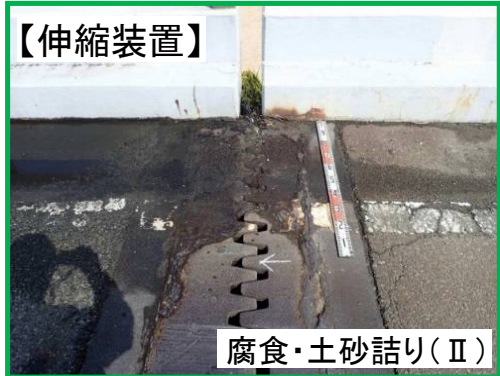
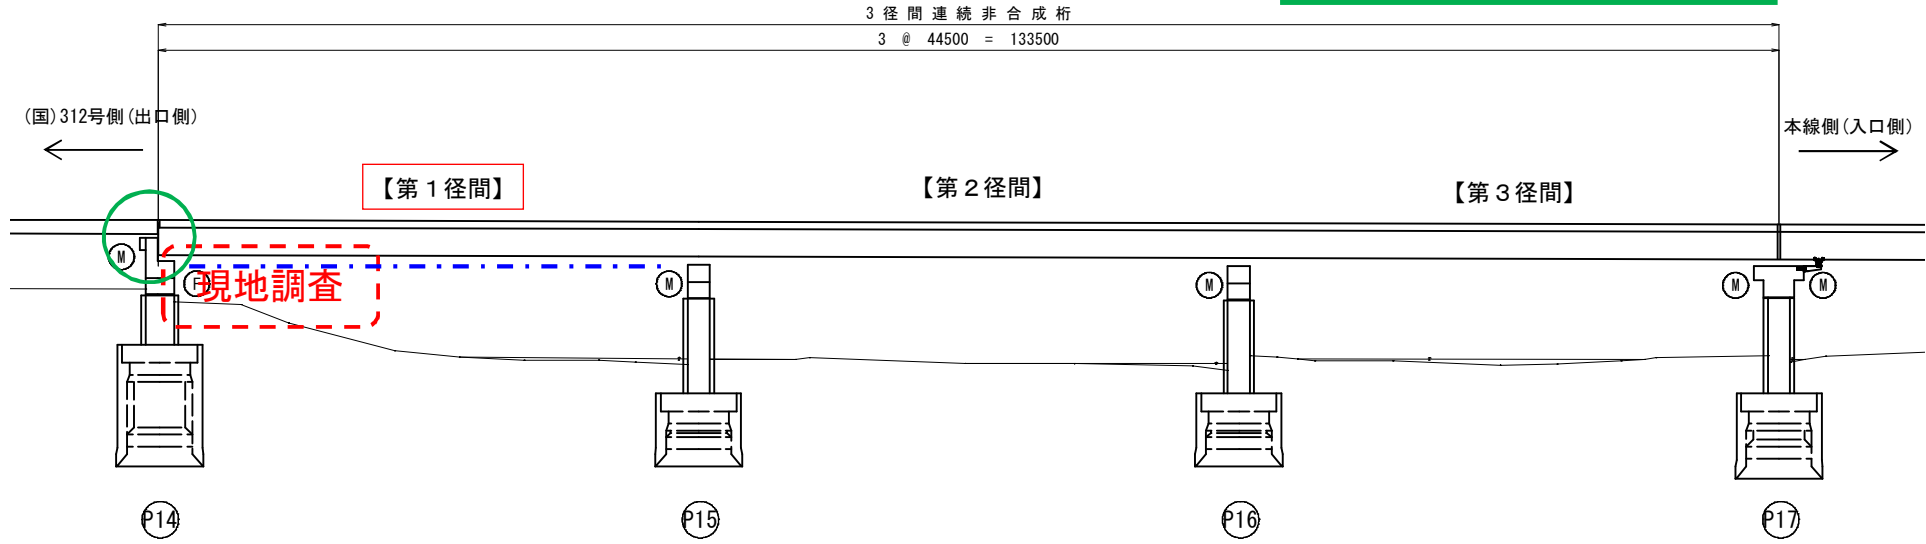
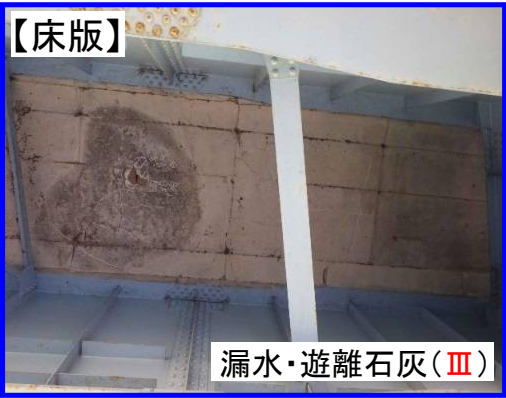
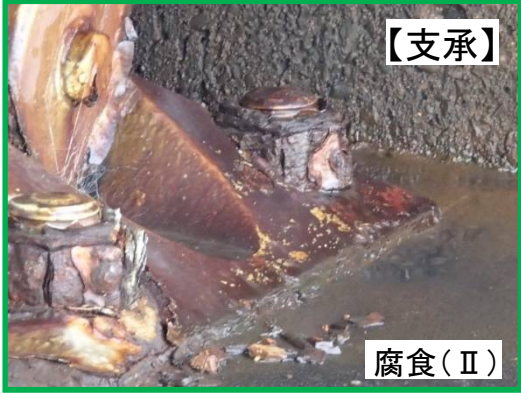
●橋梁側面図

橋面の継手部(伸縮装置)からの漏水により、橋梁下面の部材端部の劣化・損傷、支承の腐食が進行

自動車荷重による負荷及び経年劣化によるひび割れが進行し、橋面上の雨水が床版下面へ浸透したことにより、漏水・遊離石灰が発生

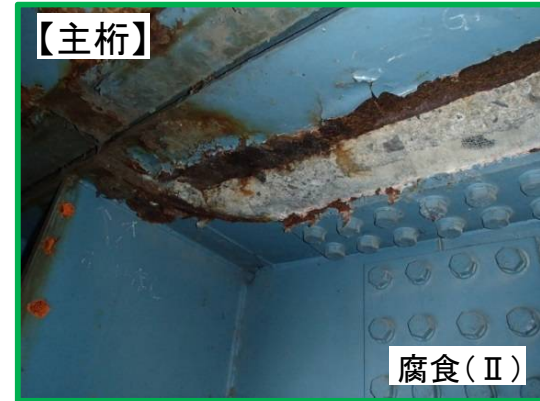
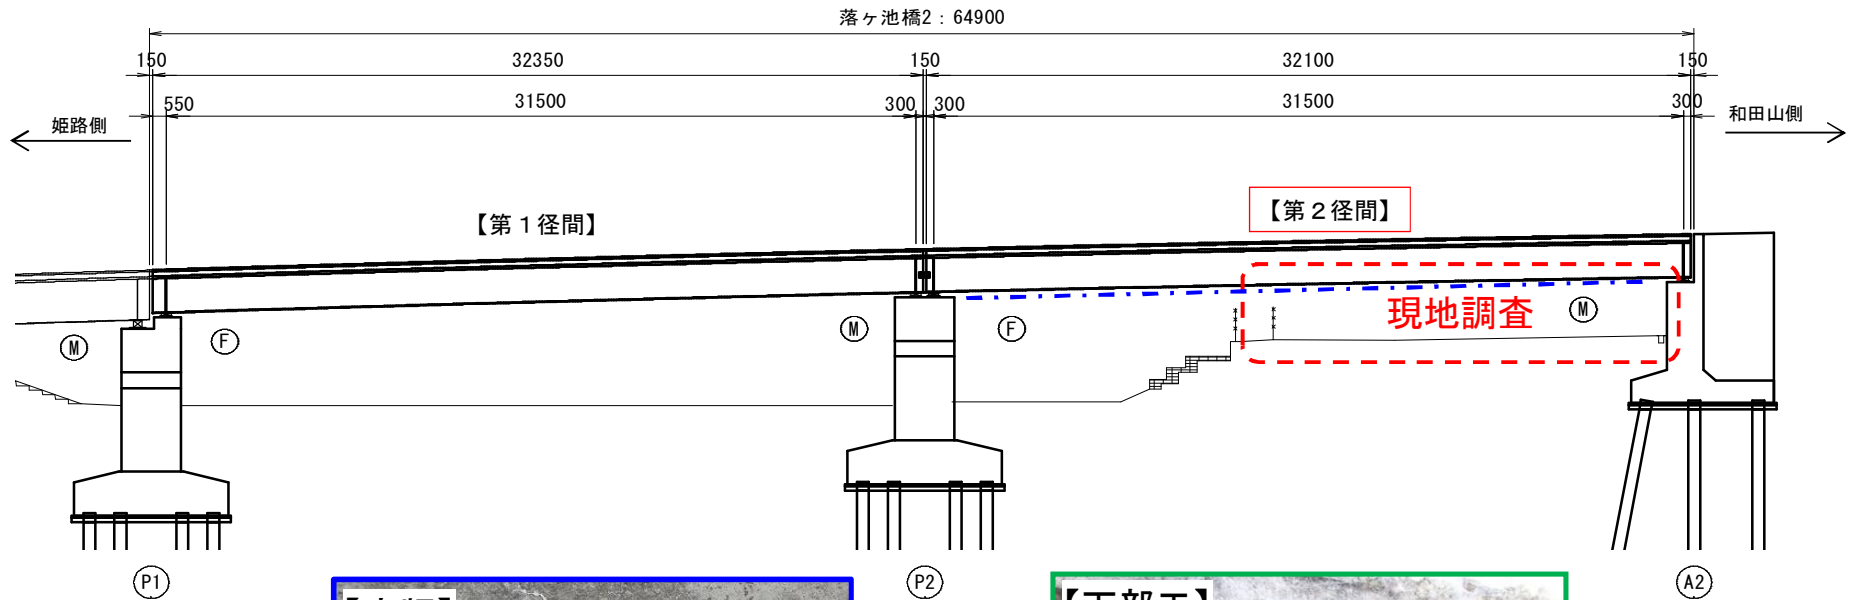
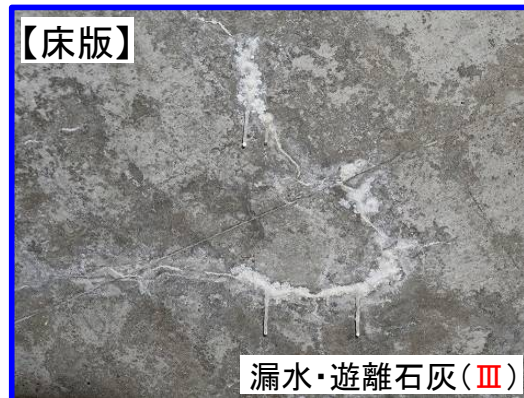
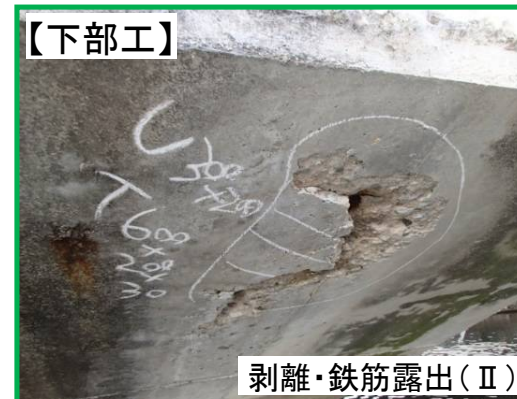
● 橋梁側面図

橋面の継手部(伸縮装置)からの漏水により、橋梁下面の部材端部の劣化・損傷、桁の腐食が進行

自動車荷重による負荷及び経年劣化によるひび割れが進行し、橋面上の雨水が床版下面へ浸透したことにより、漏水・遊離石灰が発生

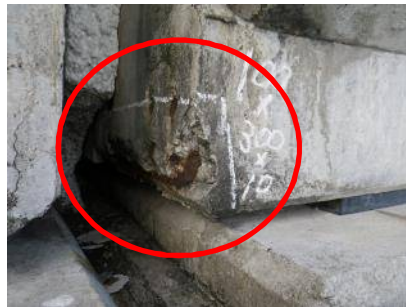
第9-1高架橋 上り
(主桁損傷:判定区分Ⅲ)

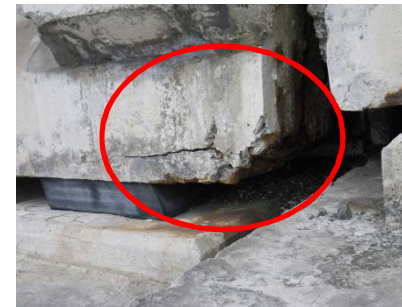
第8高架橋 下り
(主桁損傷:判定区分Ⅲ)

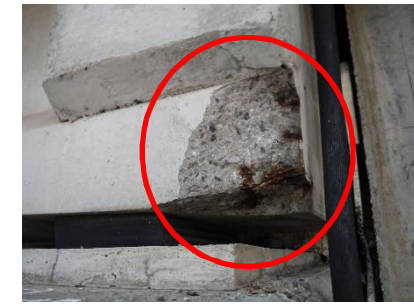
第7高架橋(その3) 下り
(主桁損傷:判定区分Ⅲ)

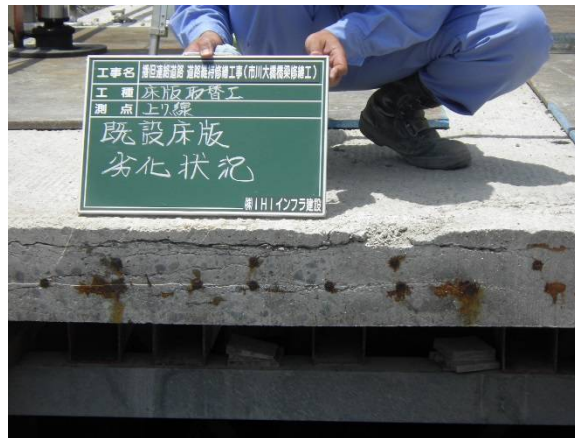
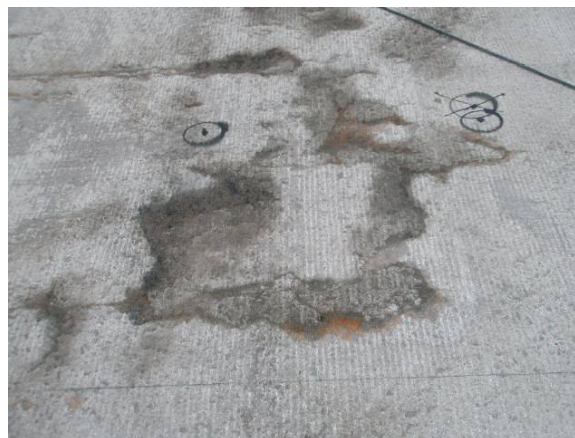
事例)市川大橋2

コンクリート床版の健全性が著しく低下し、修繕では機能回復が見込めない場合は、耐久性の高いプレキャスト床版への取替を実施。

劣化状況

取替状況

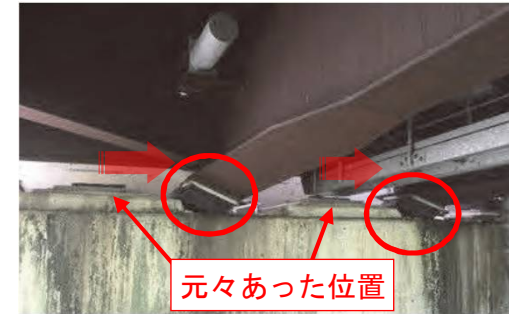
熊本地震における
ゴム支承の破損事例

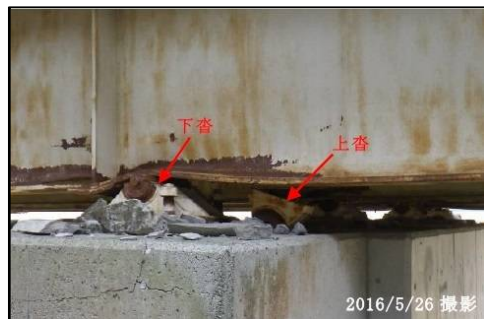
熊本地震における鋼製支承の破損事例
