# 史跡 明石城跡石垣の修理と歴史判断

村上 裕道

# 阪神淡路大震災からの石垣の災害復旧状況(東ノ丸)

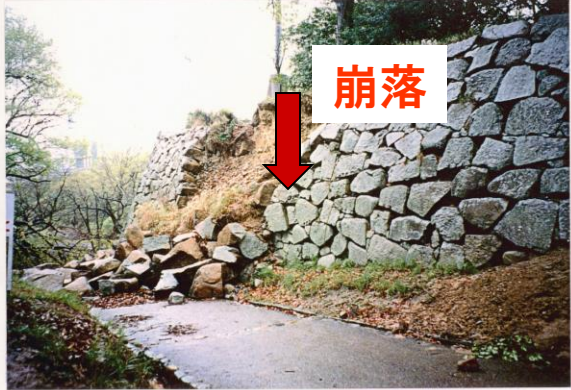
←写真2-1-1  
石垣2-11被災状況  
崩壊部分は震災以前から孕があった部分、石材は全て花崗岩、玉石の割材を多用裏込栗石は玉石

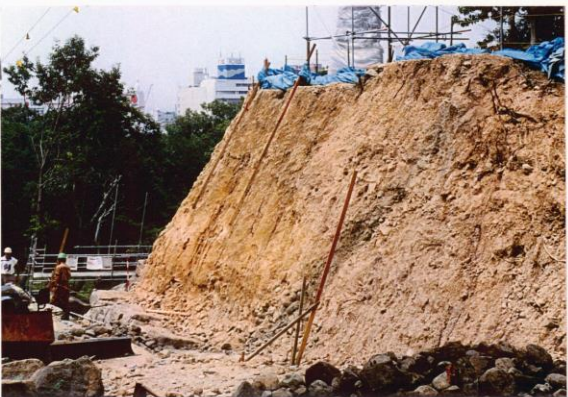
→写真2-1-4  
石垣2-11解体完了状況  
背面の土層は崩壊しなかつた南方は地山で、崩壊部分から北方は一部が盛土層。崩壊部分は両土層の界面。

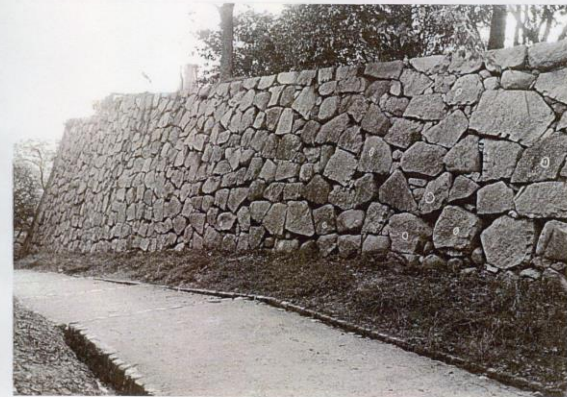
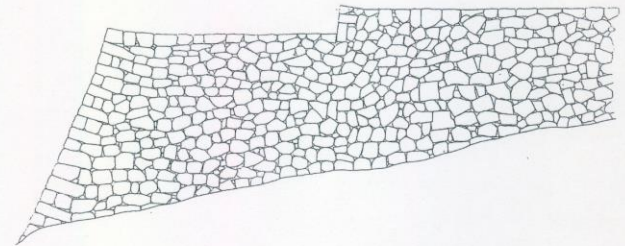
←写真2-1-5  
石垣2-11被災前写真  
崩壊部分で被災前の写真がある部分は写真を参考に復旧予定概念図を作成する。また写真等がない部分は残存する左右石垣積みの流れを参考にして復旧予定概念図を作成した。  
復旧予定概念図

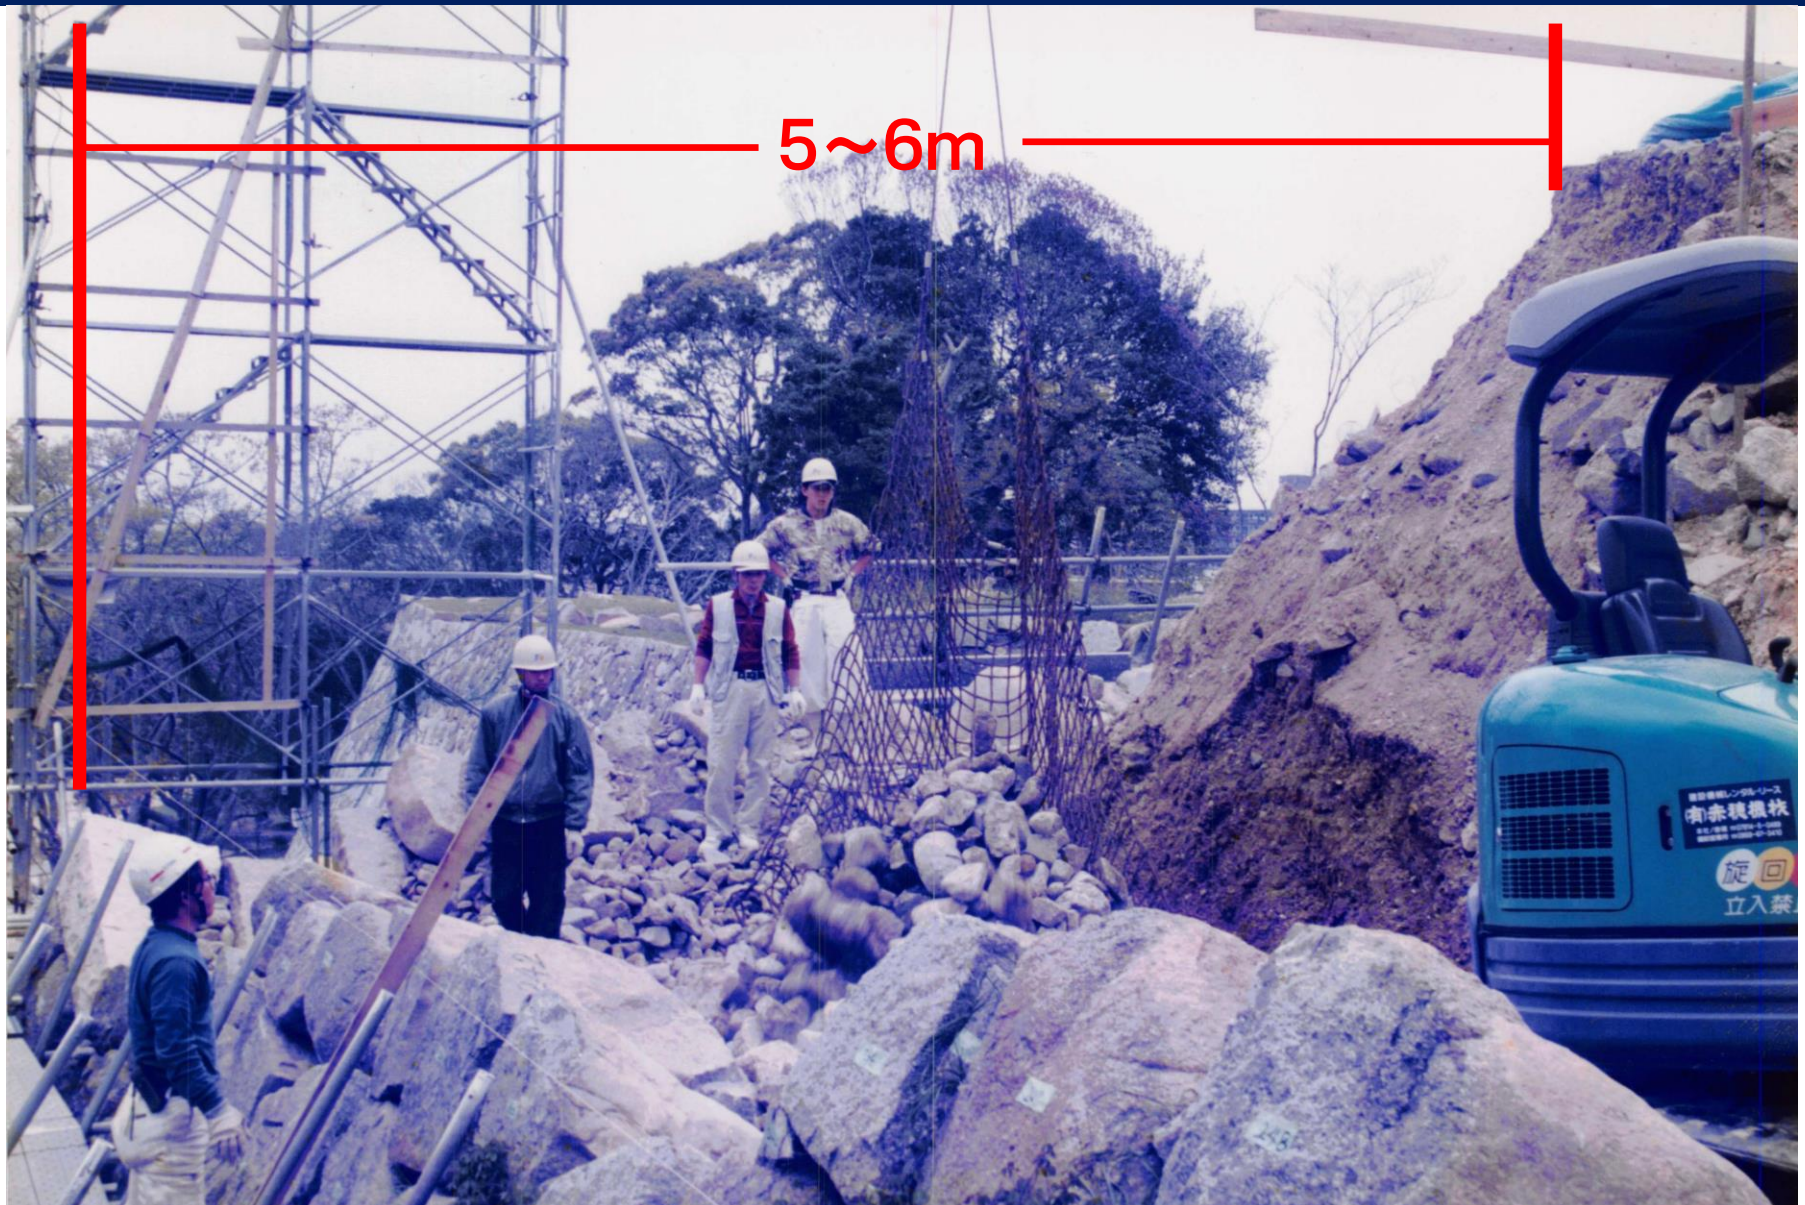
石垣の積み直しにおいて、根切のため、約6m程度、切削する必要があった。

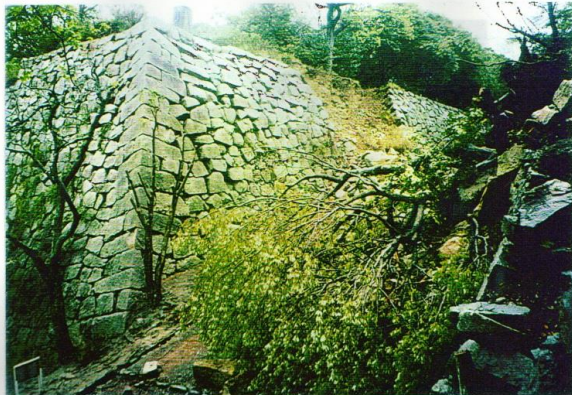
東の丸東側  
被災状況

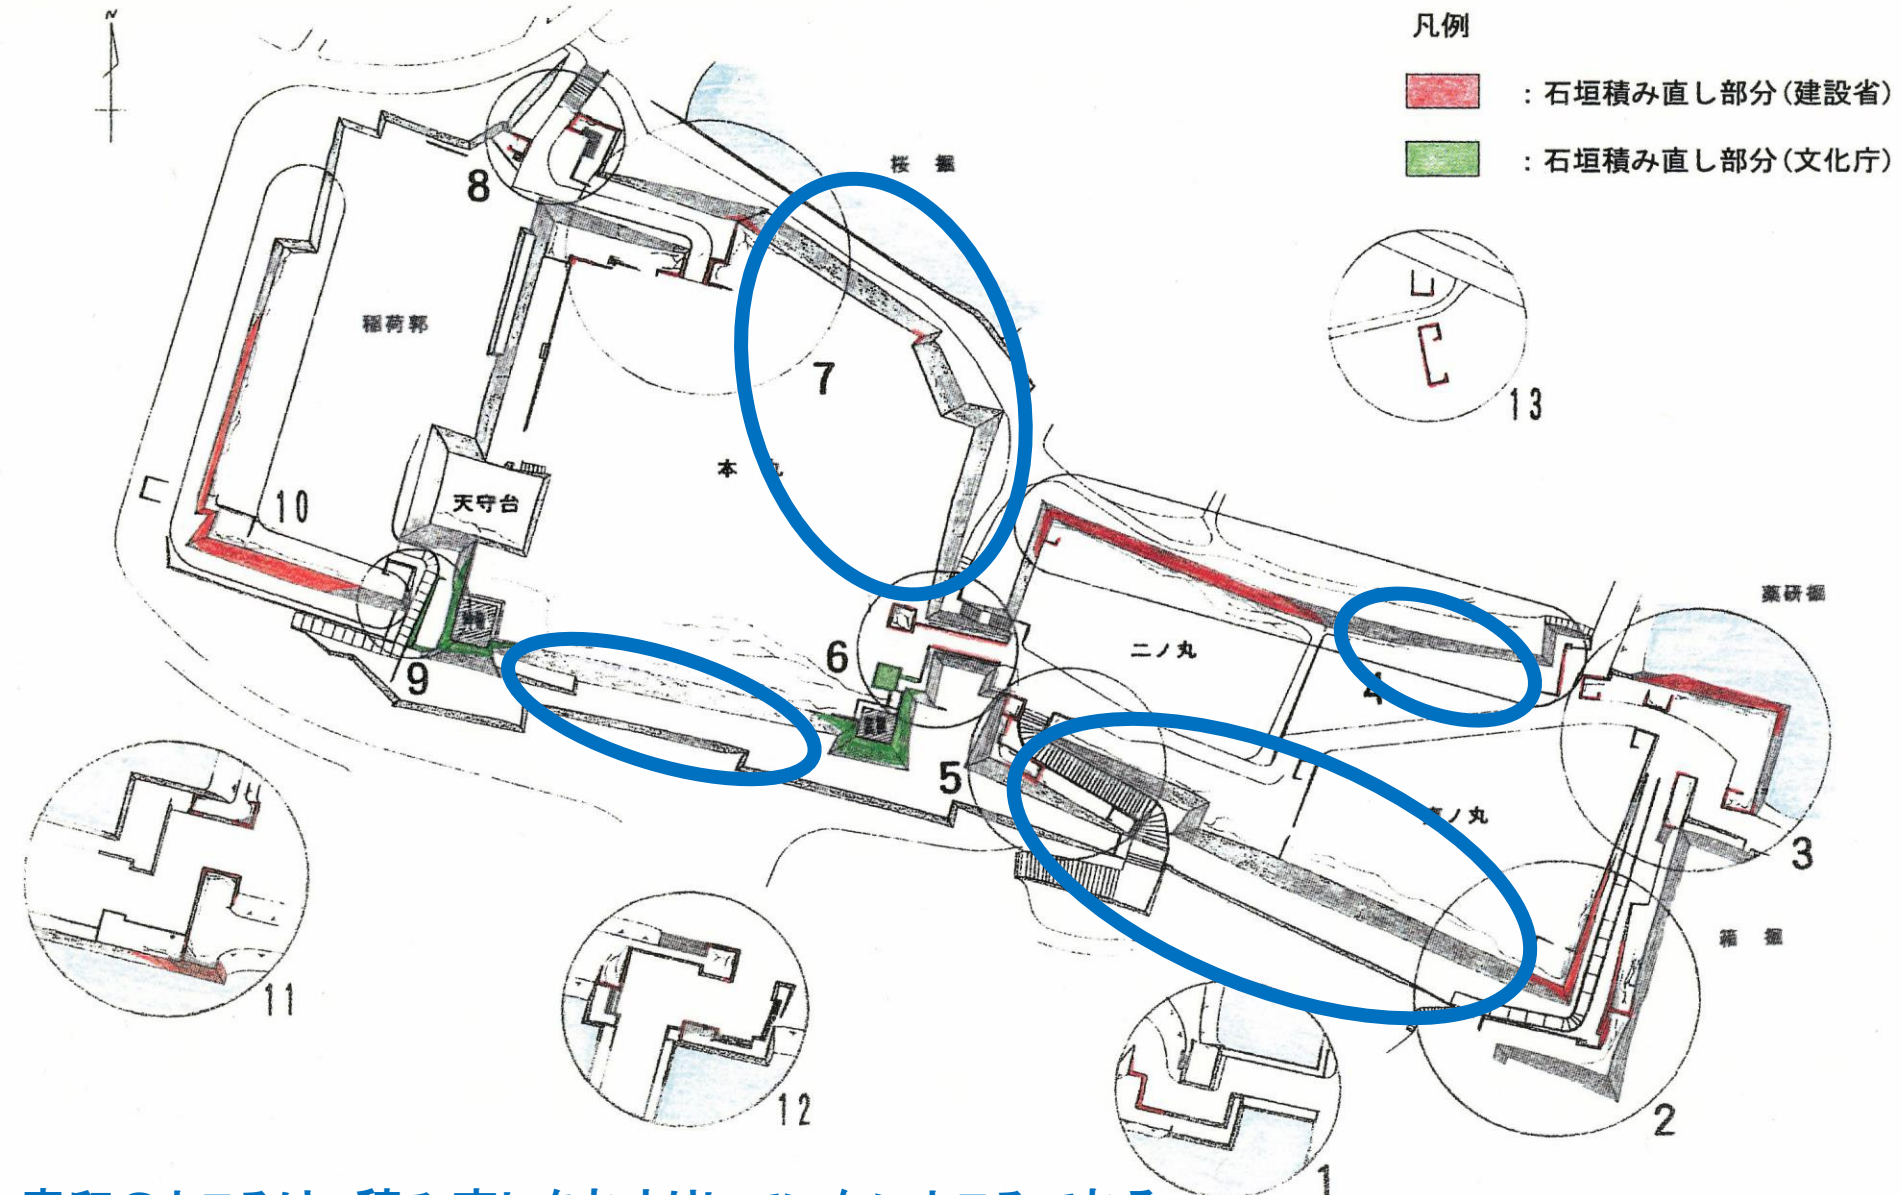
# 石垣修理箇所図

青印のところは、積み直しをあまりしていないところである。
