4.2 レベル 2 地震動による加振実験結果

第 5 章 加振時動的挙動に関する考察

第 6 章 堤体の損傷および残留変形調査

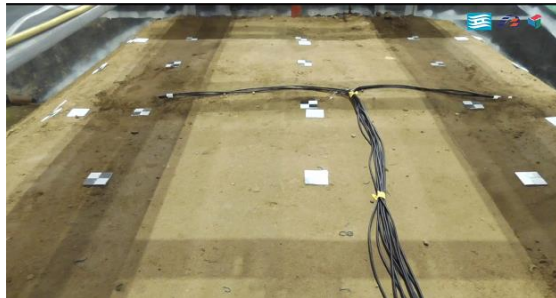
写真 18 遮水シート工法における堤体天端状況 18)

第 6 章で詳述するが、まず堤体外観の損傷状態について述べる。レベル 2 加振では、写真 18 に示すように、堤体天端に幅 10mm 程度の大きなクラックが堤体軸方向に複数発生したが、漏水については、実験中に確認されなかった。既に述べたが、図 92 等に示すとおり、堤体天端センターラインの沈下量は最大 23mm 程度であった。表面の破壊状況を図 97 に示すが、堤体天端中央付近のセンターラインの位置と上流側肩付近に比較的大きなクラックが生じていることがわかる。当クラックの深さを調べるために、水で溶いた石灰をクラックに流し込み、写真 19 に示すように慎重に掘削を行った。掘削調査の結果を図 98 に示すが、堤体天端のセンターライン付近に発生したクラックに注ぎ込んだ石灰は、鉛直方向に深さ 30cm まで達したのち、ベントナイトシートに沿って付着していることが判明した。すなわち、盛土内に階段状に設置しているベントナイトシートが、実験で発生したクラックの原因であることが明らかになった。また、上流側法肩付近に発生したクラックに注ぎ込んだ石灰は、鉛直方向に 45cm まで達しており、それ以上はクラック幅が小さく、

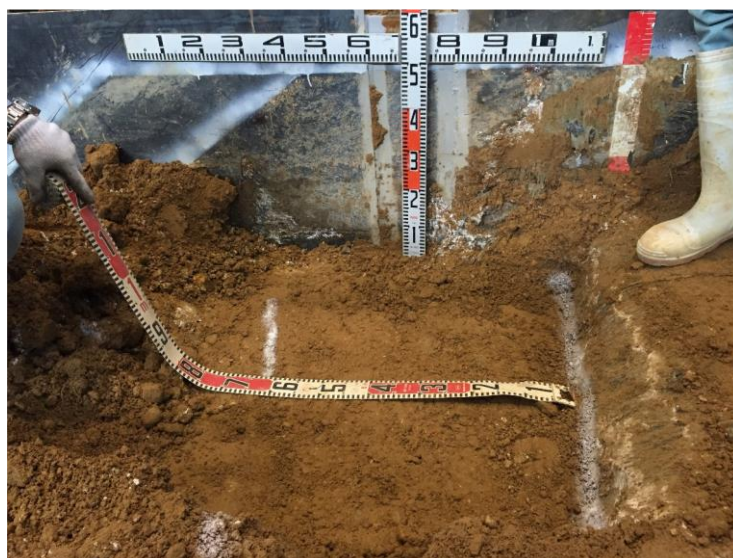
写真 19 発生クラックの掘削調査状況 18)

石灰が流れ込まなかった。クラック発生状況調査より、二つのクラックは、それぞれ独立して発生していることが確認された。

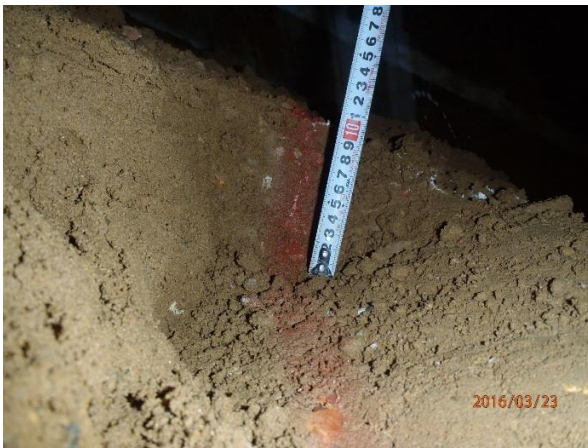
堤体	発生位置	詳細な発生位置	長さ	深さ
前刃金工法	上流法面 (写真 21)	法肩から 75～100cm	40cm 程度 130cm 程度	-
		法肩から 170～200cm	105cm 程度 90cm 程度	10cm 程度 (写真 22)
	天端	クラック無し	-	-
	下流法面 (写真 23)	法肩から 135～150cm	170cm 程度	15cm 程度 (写真 24)
遮水シート 工法	上流法面 (写真 25)	法肩から 105～120cm	55cm 程度	-
		法肩から 205～230cm	45cm 程度	-
	天端 (写真 26)	中央から上流法肩に かけて	最大 250cm	20～80cm (写真 27～写真 31)
	下流法面	クラック無し	-	-

写真 22 前刃金上流法面クラック深さ測定状況

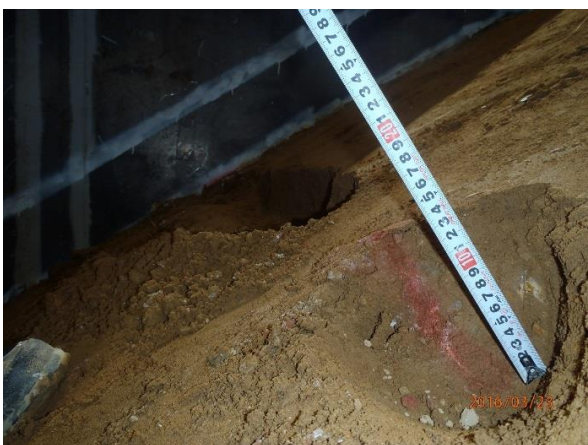
写真 24 前刃金下流法面クラック深さ測定状況

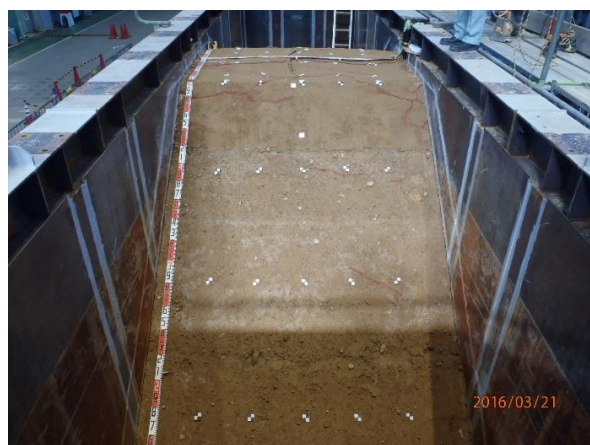
写真 25 シート側上流法面クラック発生状況

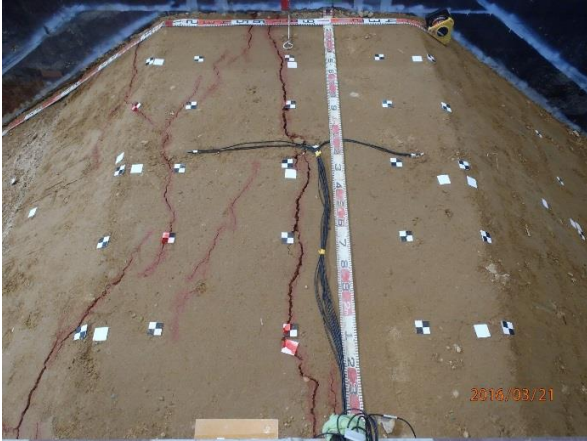
写真 26 シート側天端クラック発生状況

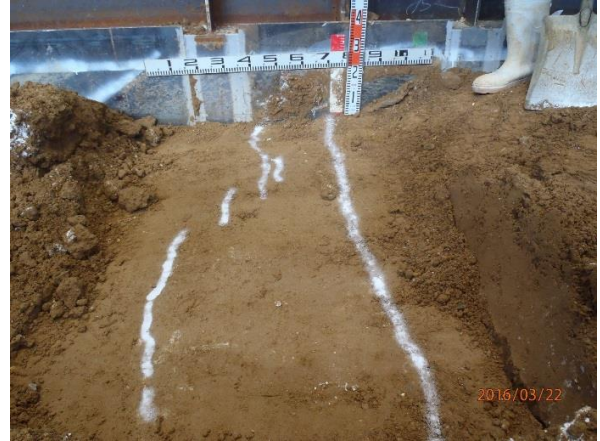
写真 27 シート側天端北側石灰到達状況(1)

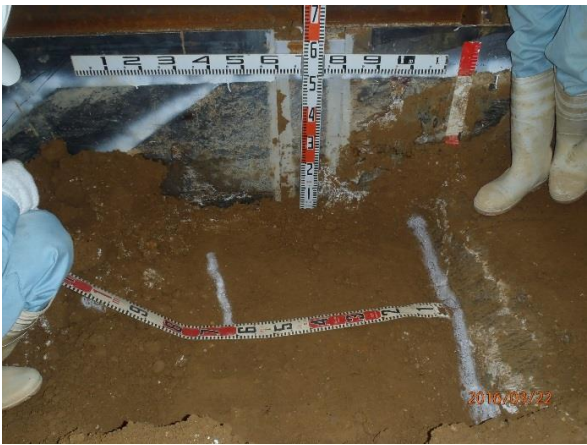
写真 28 シート側天端石灰到達状況(2)

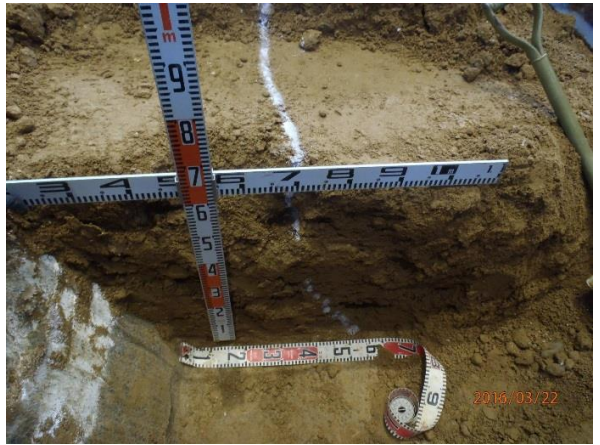
写真 29 シート側天端中央石灰到達状況

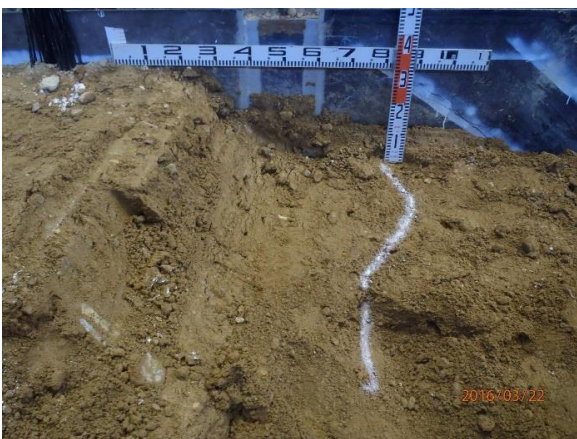
写真 30 シート側天端南側石灰到達状況

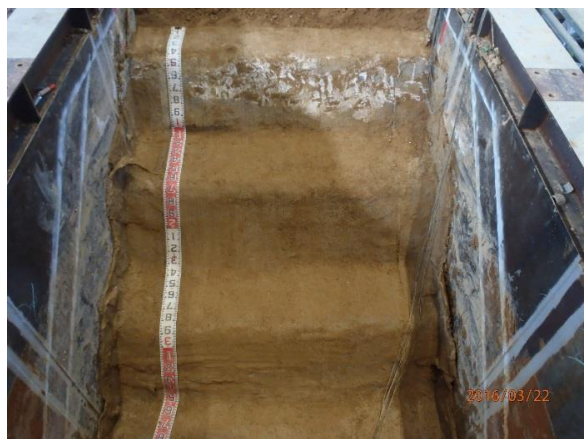
写真 31 シート側段切り部石灰到達状況

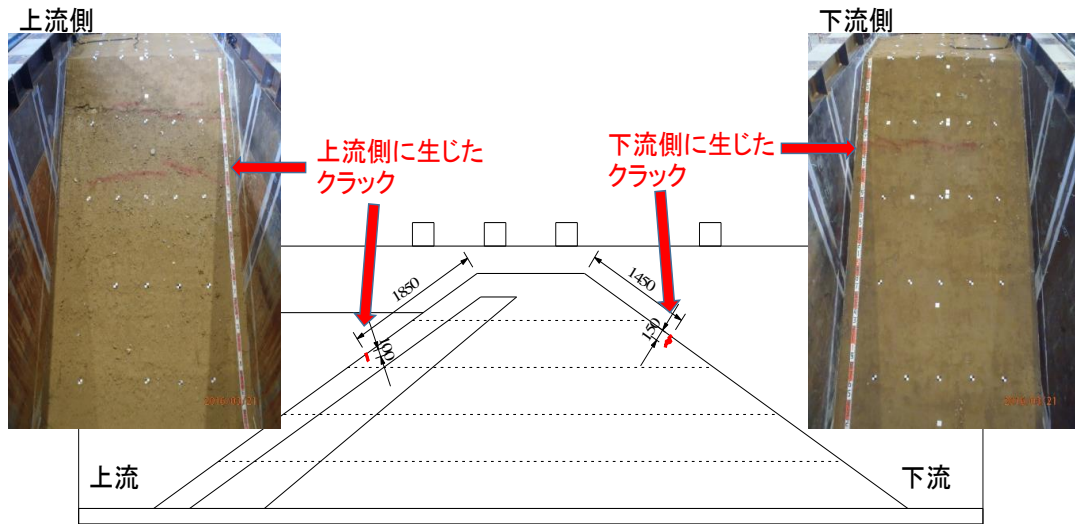
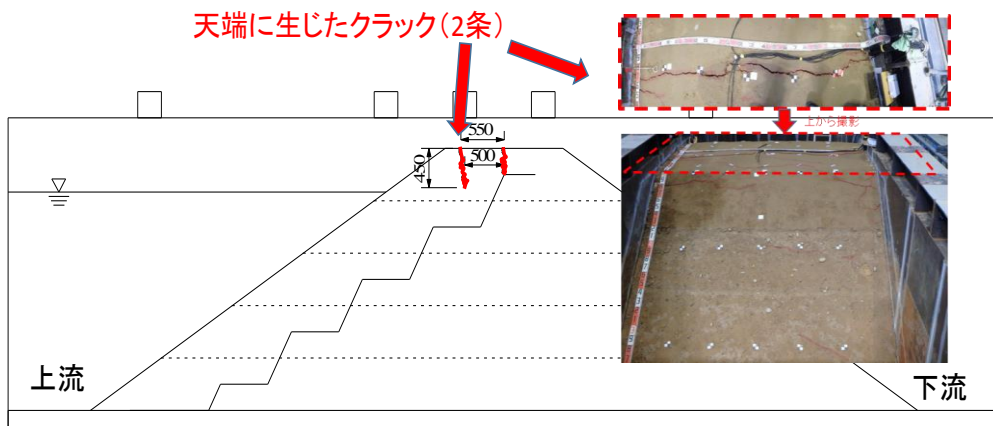
図 104 クラック発生状況の比較

一連の観察・調査結果から、前刃金工法では上流および 下流法面に深さ 10cm 程度で幅 1mm 程度の小さなクラックが生じ、遮水シート工法では、堤体天端に幅 10mm 程度の大きなクラックが堤体軸方向に複数発生したことを確認した

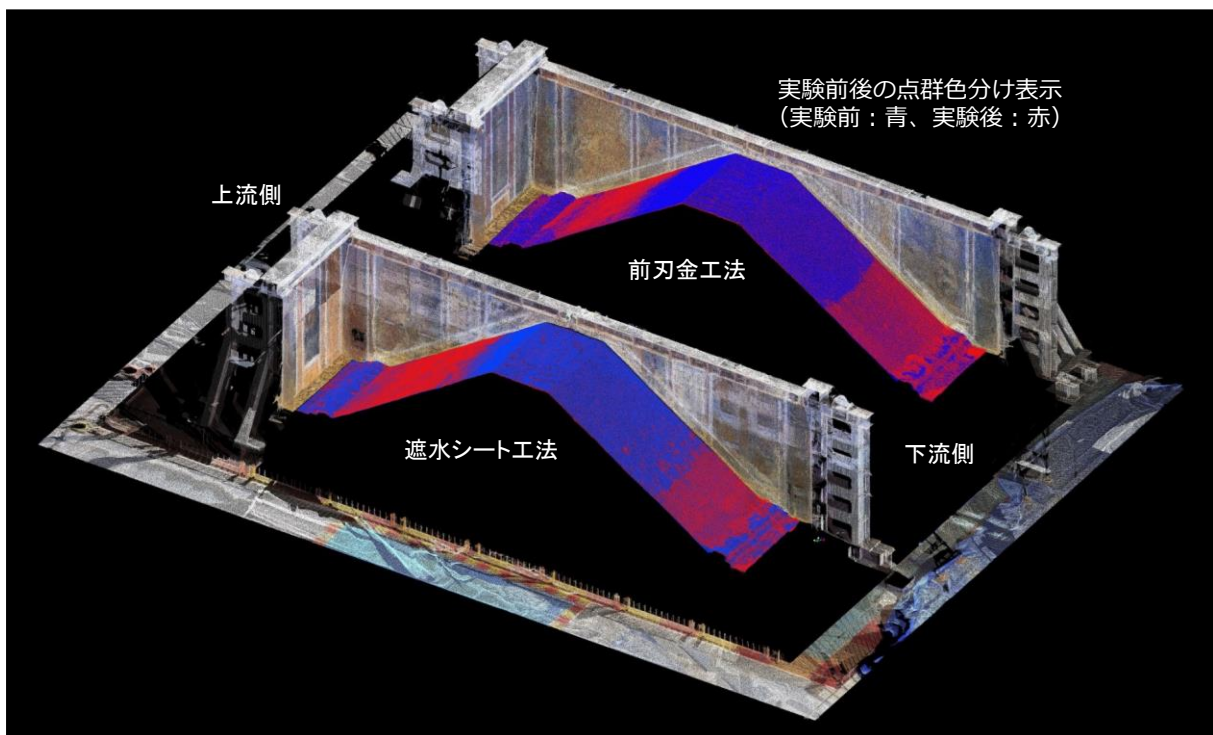
図 107 加振前後における堤体形状の比較

先に示した加振実験結果から，両工法ともに，天端で約 20mm の沈下，法肩の変形から全体的に上流側へ変形していたことが示されている．図 106 を見ると，加振前後での堤体形状の変化までは微かに確認できるが，残留変形の傾向までは確認するまでに至っていない．そこで，定性的ではあるが，加振前後の変状の様子を視覚的にわかるようにするため，加振前の堤体表面を青色，加振後は赤色に着色した加振前後の堤体の重ね図を図 107 に示す．両工法ともに加振により沈下したことから，天端を見ると，加振前の青色着色部は見ており，一方，法面では，下部で加振後の赤色着色部が確認でき，上流側で堤体高さの下部約 1/3 付近からやや孕み出し見られ，下流側の状況と比較すると，堤体が全体的に上級側に変形していることがわかる．また，法尻には流出した土砂が堆積した状況もとらえている．この変形傾向は，前刃金工法よりも遮水シート工法の方がやや顕著である様子がわかる．

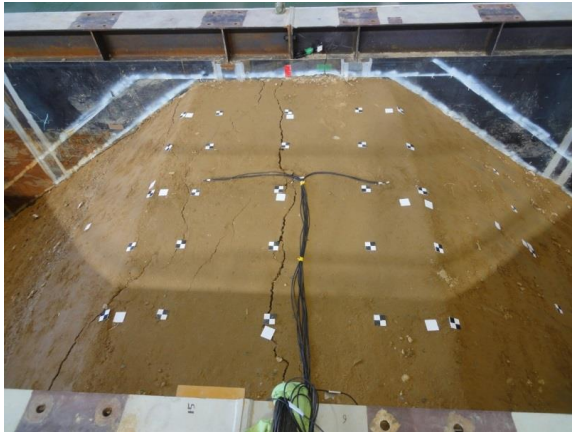
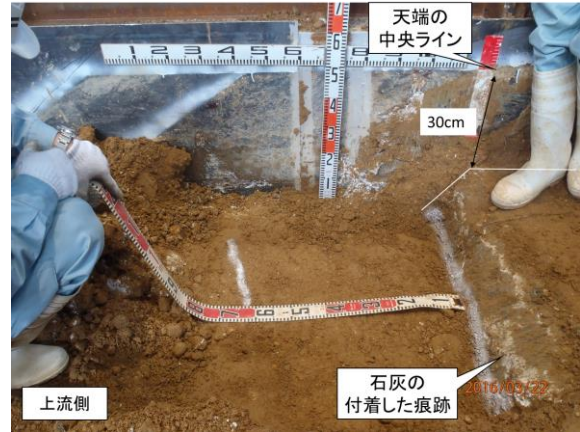
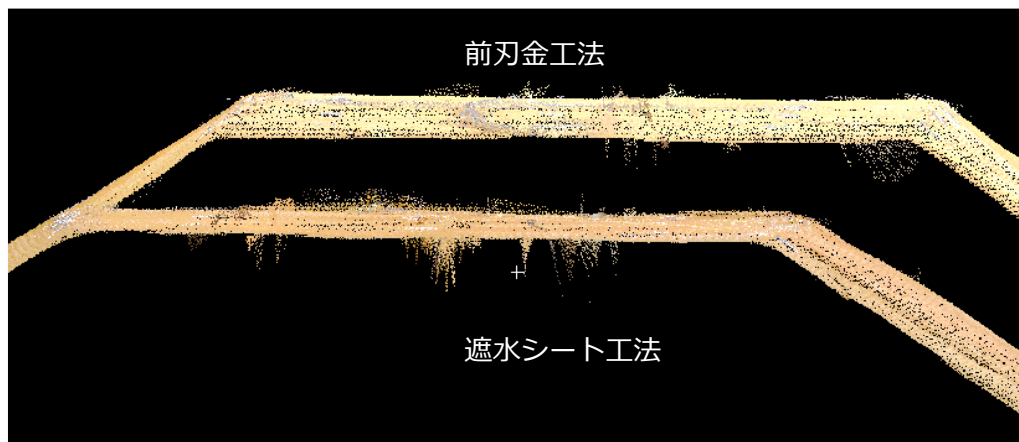
図 110 天端における計測結果

一タ処理段階における加振後のレーザー計測結果を引き延ばし，図 110 に図示すると，大小含め，部分的に凹みが認められる．これらのすべてが実験で堤体天端に見られた亀裂に該当するかについて，図中の(a)と照合すると，堤体天端の堤体軸方向に生じた幅 10mm 程度の大きなクラックに相当することが確認できる．

先にも述べたように，クラック幅が比較的大きなものについて，水に溶いた石灰をクラックに流し込み，掘削調査によりその到達深さが調べられた．上述のクラックについて，(b)に示す掘削調査における天端中央石灰到達状況を確認すると，クラックに注ぎ込んだ石灰は，鉛直方向に深さ 30cm まで達したのち，遮水シートの表面前法側全体的に付着し，遮水シートと上流側盛土間で最大 1cm の空隙が発生していることが確認された．上記の観察より，加振時により大きな空隙が発生していたことが容易に推察でき，また，表面からの確認では分かり得ない内部損傷が生じていたことが分かった．しかし，少なくとも，堤体天端の堤体軸方向に生じた幅 10mm 程度の大きなクラックであれば，その位置や表面形状が明確に特定できることが確かめられた．
