橋梁点検調書【帳票2-1-01】

橋梁簡易点検調書【帳票2-1-02】

橋梁簡易点検チェックシート(損傷写真)

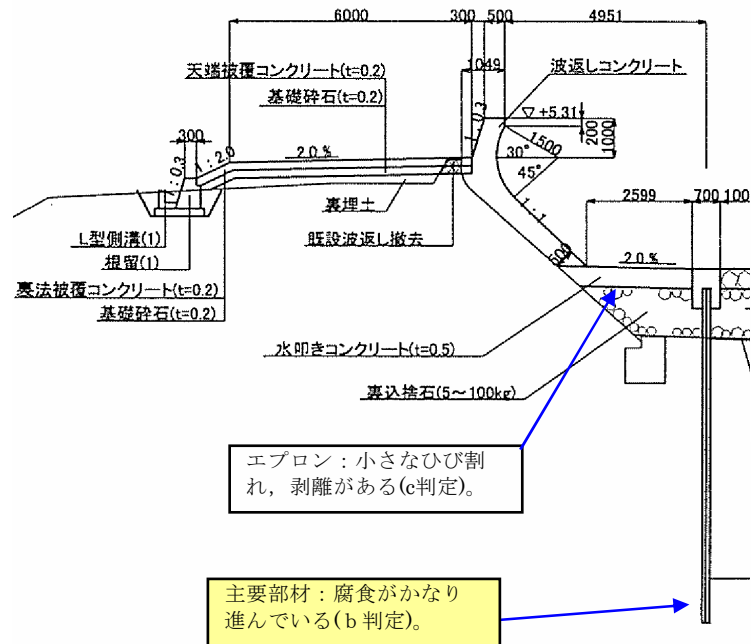
代表的な変状箇所

| 点検結果 | 結果概要 | 劣化度 |
|---|--|---|
| ①施設全体 | スパン1、2において管理用道路と裏法面に段差と隙間が見られる(スパン1:最大段差70mm、幅30mm)。洗掘はない。 | c |
| ②主要部材 | 最大腐食量がスパン1のL5(測線距離39m)において1.23mmである。平均腐食速度が0.08mm/y、最小残存板厚が0.77mmで残存耐用年数は9.6年となる。 | b |
| ③その他部材 | 波返工の全スパンにひび割れが見られた(最大幅0.8mm) エプロンの6/14でひび割れが見られ、スパン7に剥離が見られた(最大は長さ1.5m、幅0.3m、深さ0.07m) 裏法面にて7/17スパンでひび割れが見られた(最大幅1.5mm) | c |
| 所見 | 施設全体に大きな変状はなく、洗掘はない。主要部材は腐食量が2mm内にあり経過観察が必要である。その他部材は3mm以下であるがひび割れが確認されており継続観察が必要である。また、附帯設備に特に変化はみられない。 | B |

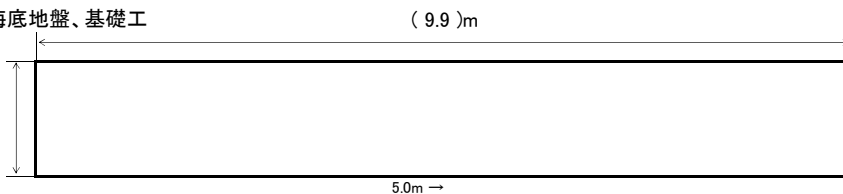
写真番号・変状規模 (単位:mm)

③-1 浮き・欠損 L=1000,S=400
③-2 B=40

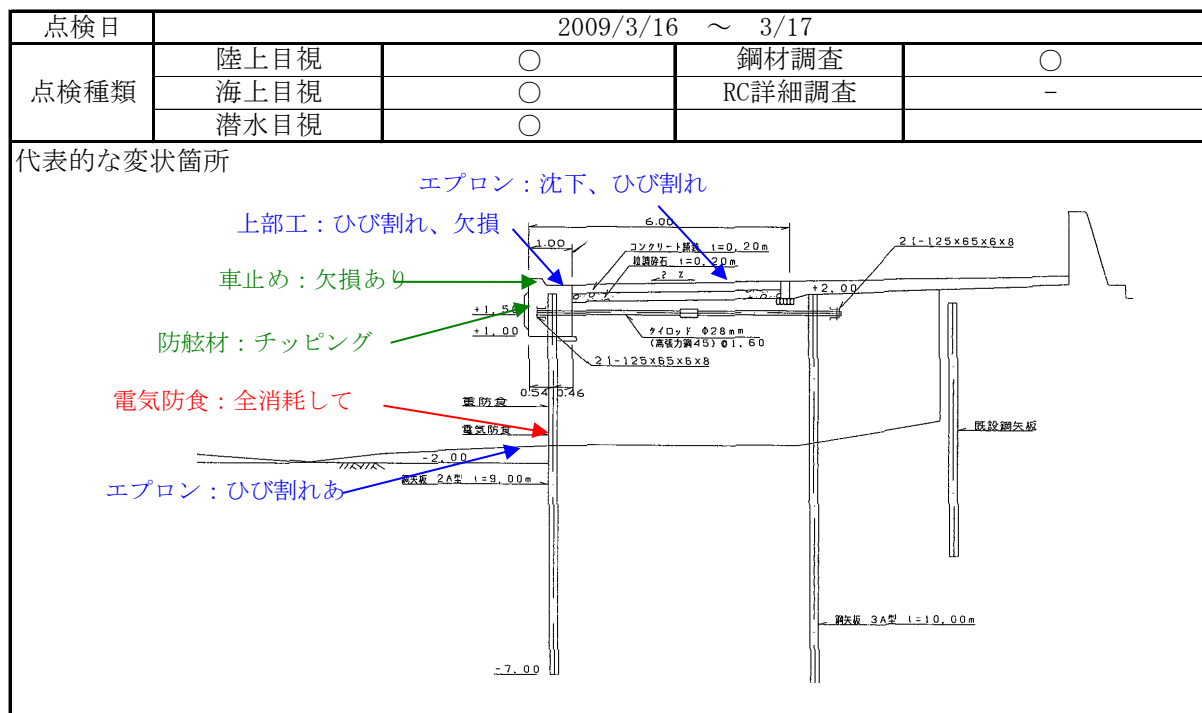
岸壁法線の出入りは無く、経過を観察する必要がある。陽極は全ての箇所で防食管理電位が確保されておらず、施設の性能が低下している可能性が高い。

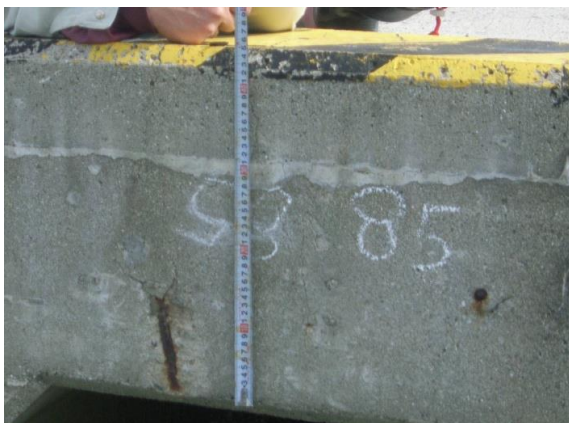
代表的な変状箇所写真

コンクリート欠損が見られ、鉄筋が露出していた

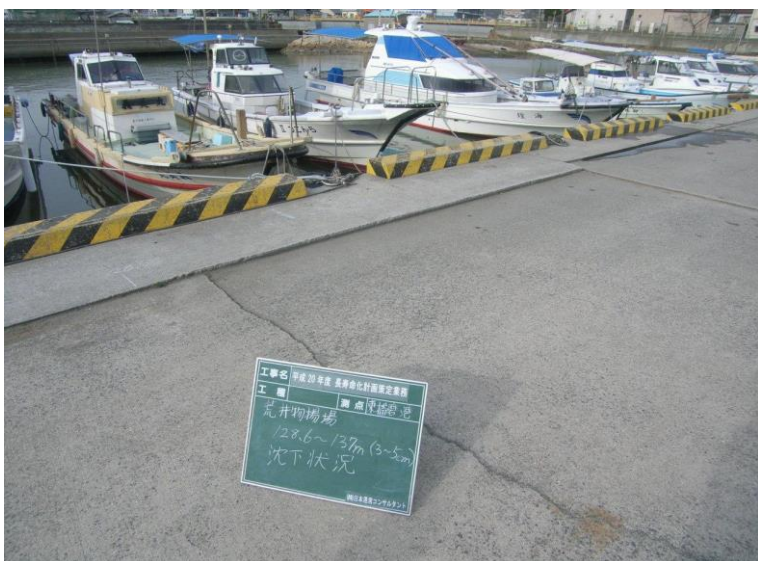
| 写真番号 | 5 |

沈下状況
