伐採対象樹木の分布図【本丸西側】

# 伐採対象樹木の分布図【箱堀周辺】

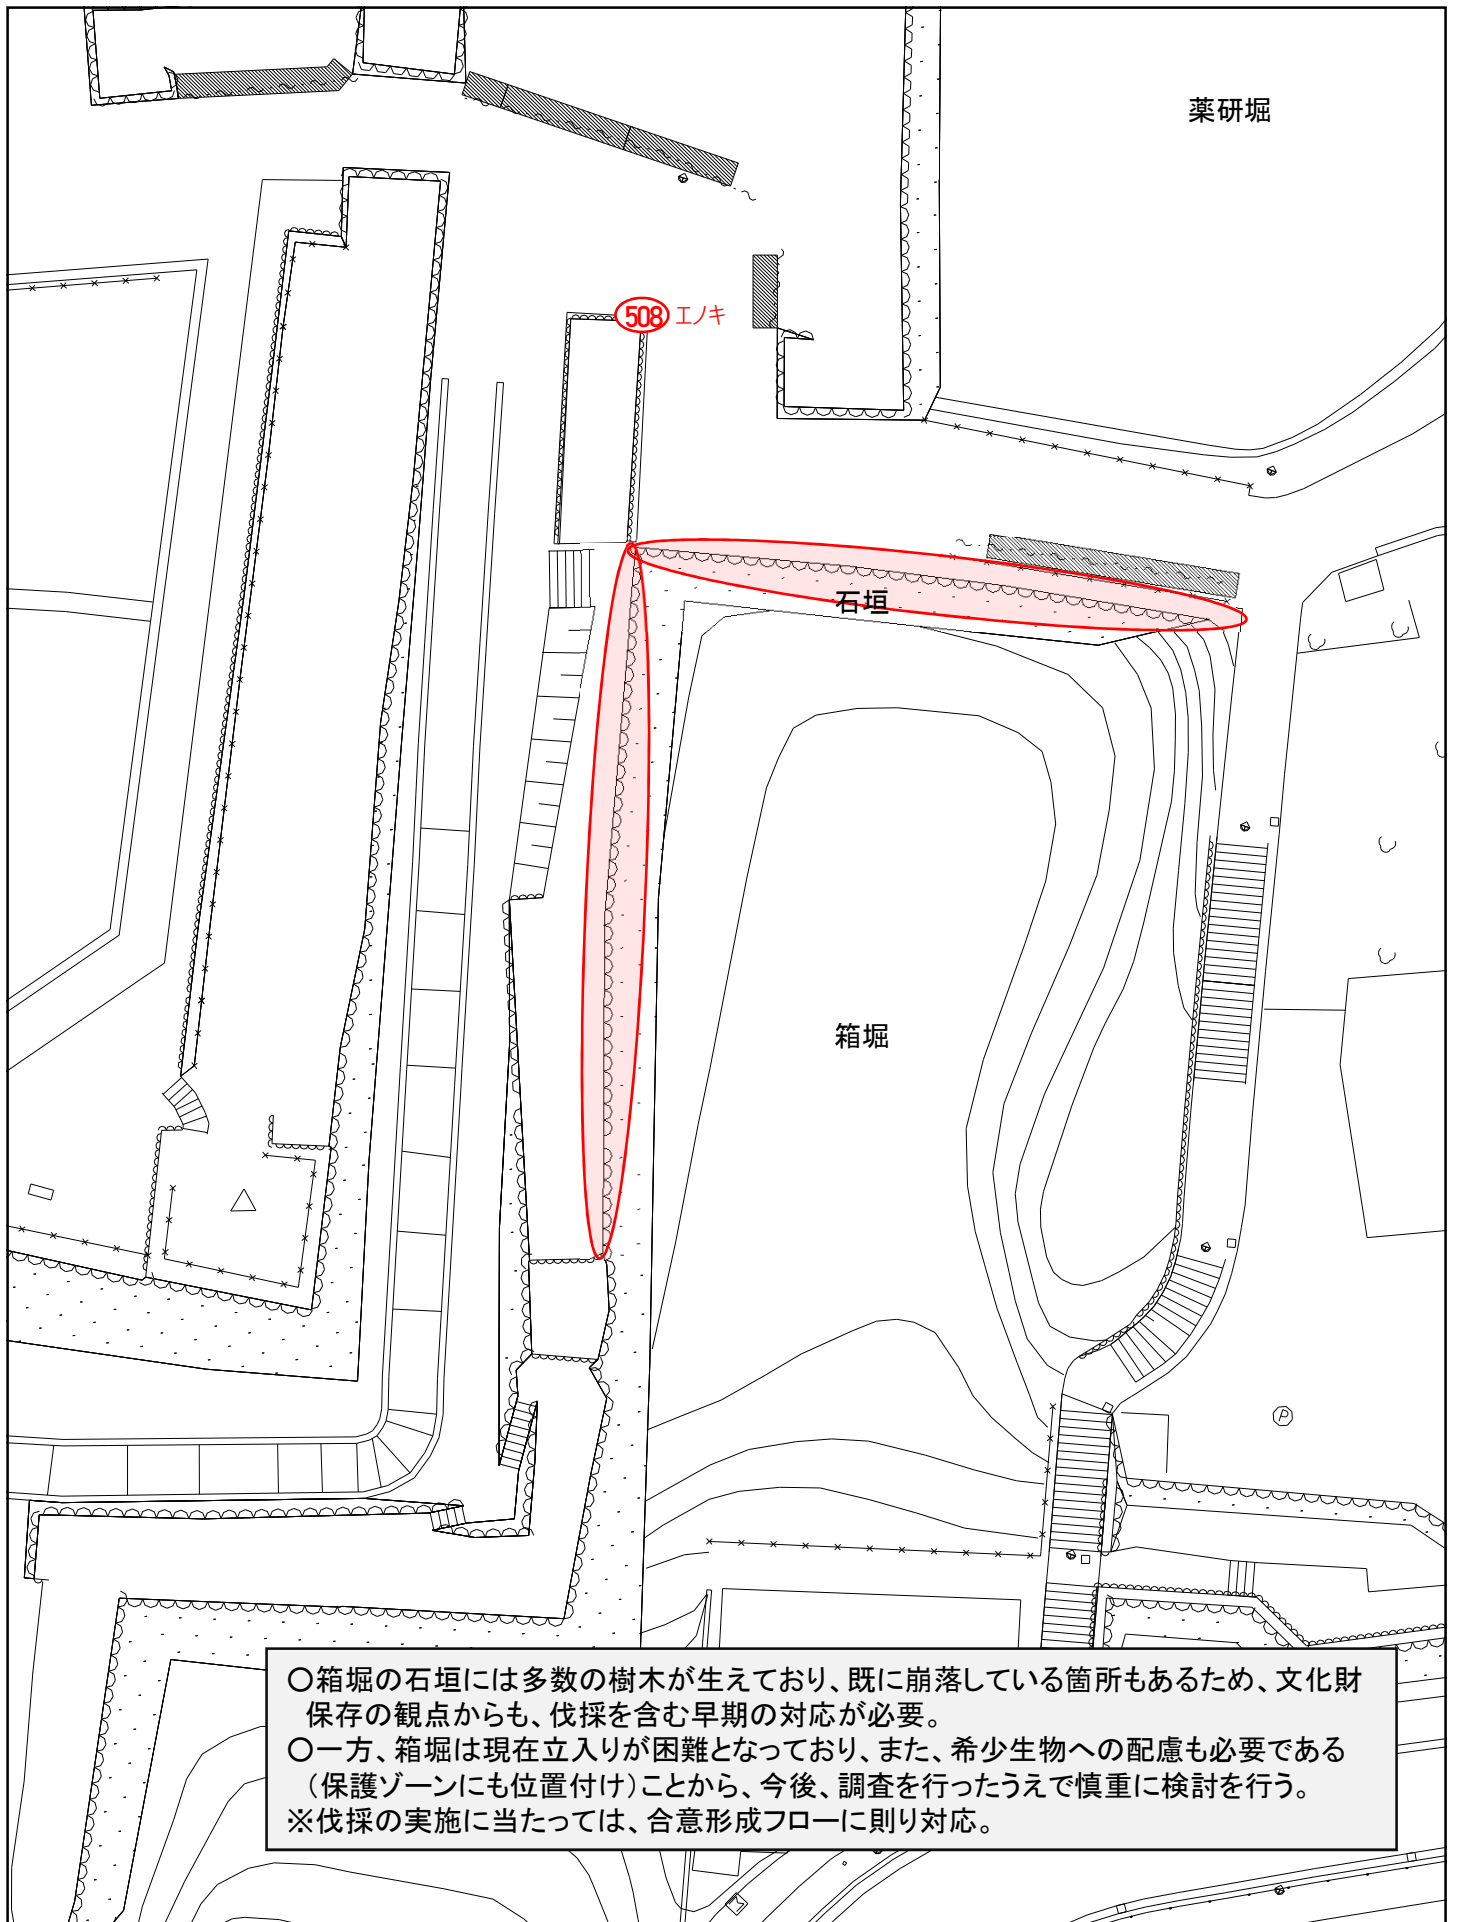
○箱堀の石垣には多数の樹木が生えており、既に崩落している箇所もあるため、文化財保存の観点からも、伐採を含む早期の対応が必要。  
○一方、箱堀は現在立入りが困難となっており、また、希少生物への配慮も必要である（保護ゾーンにも位置付け）ことから、今後、調査を行ったうえで慎重に検討を行う。  
※伐採の実施に当たっては、合意形成フローに則り対応。
