## II 「災害に強い森づくり（第2期対策）」の導入の経緯

### 1 平成21年台風第9号による被害

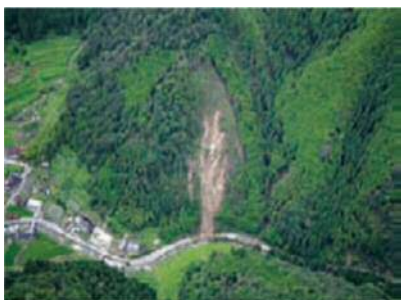
風倒木被害地の崩壊（佐用郡佐用町奥海）  
（提供：株式会社国際航業・株式会社パスコ）

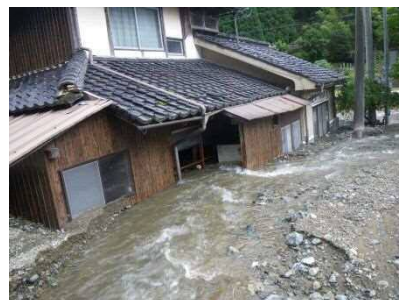
異常出水による土石流で人家が被災（朝来市佐養）

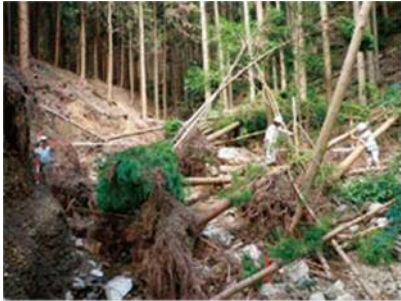
異常出水による溪岸侵食  
(朝来市田路)

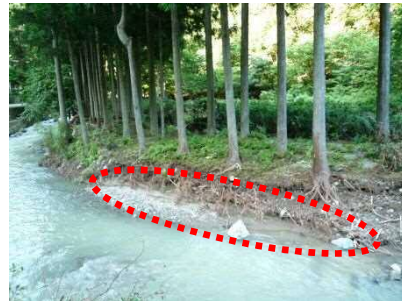
河川沿いの立木の流出  
(朝来市佐囊)

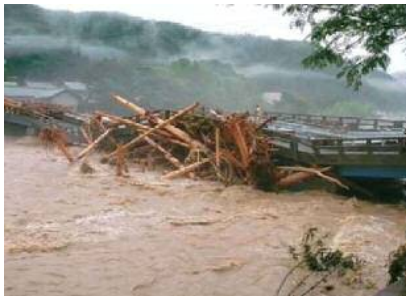
流木による橋梁閉塞で橋脚が沈下  
(朝来市新井・立野)

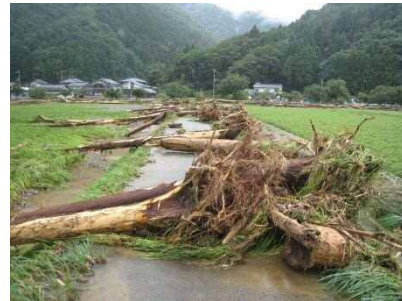
冠水後に農地に取り残された流木  
(朝来市佐囊)

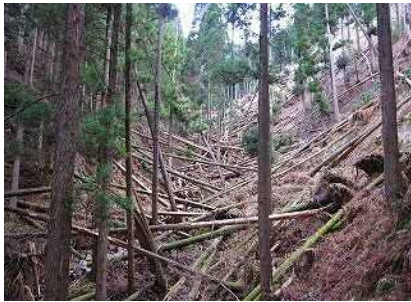
倒木・流木が堆積し、再度災害の危険性が高い溪流(朝来市佐囊)
