武庫川の現状と課題

- 1 . 治水の現状
- 2 . 利水の現状
- 3 . 環境の現状
- 4 . 課題

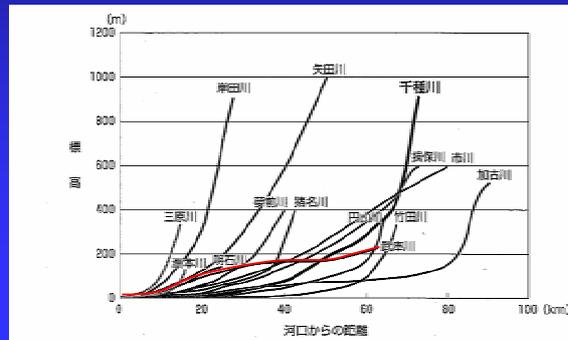
河床勾配

勾配	周辺部	河口からの距離
上流	ゆるやか (1/500)	農地	30 ~ 65km
中流 (渓谷)	急 (1/100 ~ 1/200)	山地	15 ~ 30km
下流・河口	ゆるやか (1/200 ~ 1/1000)	市街地	0 ~ 15km

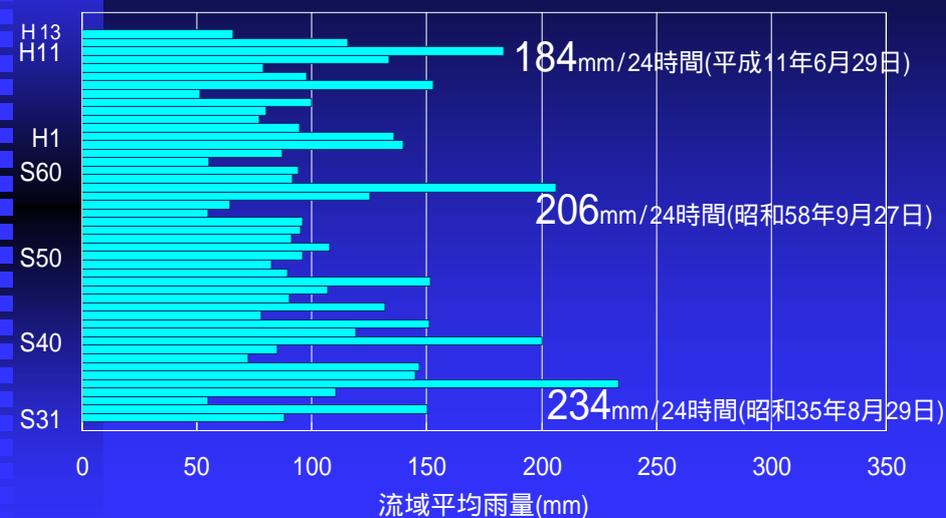
昭和以降の実績降雨量

降雨継続時間24時間の場合

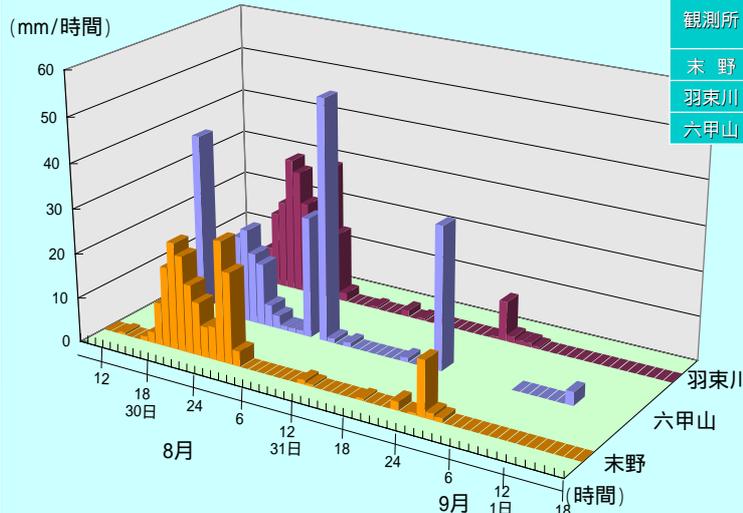
昭和35年8月の降雨状況

観測所	最大時間雨量 (mm/時間)	総雨量 (mm)
末野	42.5	311
羽束川	30.5	288.5
六甲山	40	288

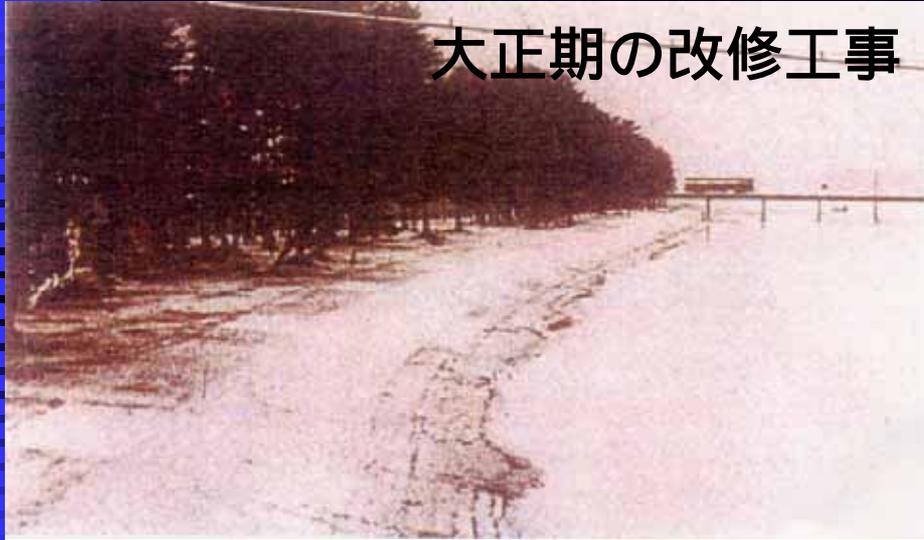
大正期の改修工事

武庫川橋付近護岸
(武庫川改修第一期工事竣工)大正時代

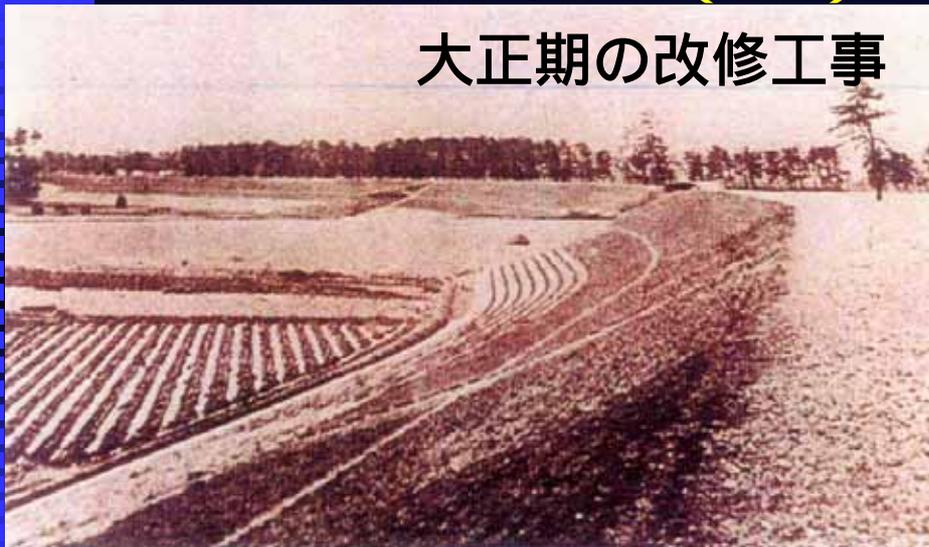
大正期の改修工事

西大島堤防
(武庫川改修第一期工事竣工)大正時代

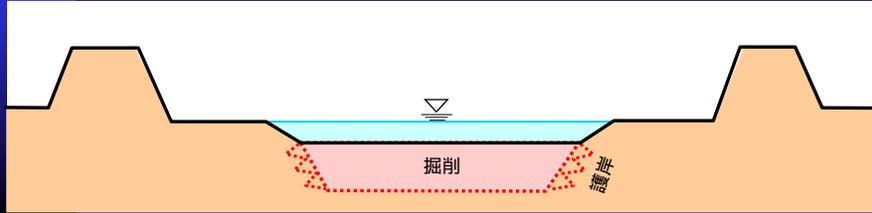
【下流での主な工事:掘削,護岸】

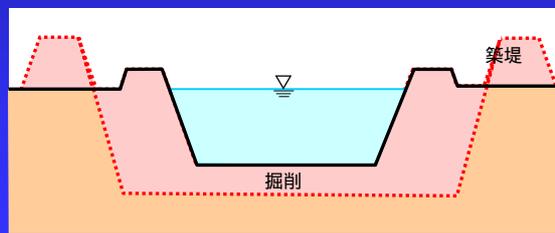
【上流での主な工事:掘削,築堤,護岸】

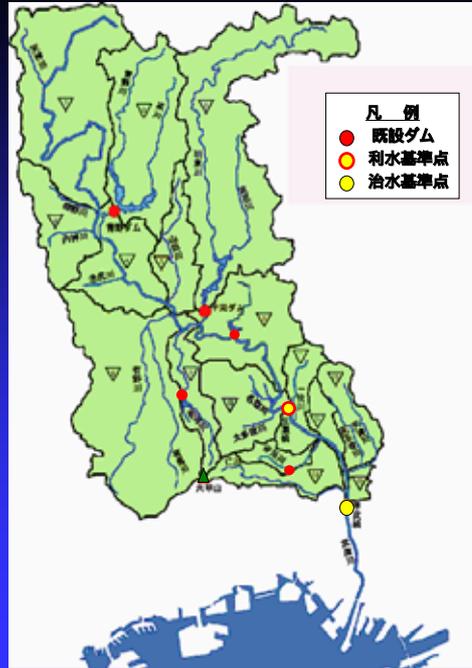
2.1 武庫川の水利用概要

下流部の市街地化により水道用水のウェートが高い。
 農業用水は上流部に取水口が多い。
 発電の水利用は無い。
 支川に水源としてのダムが5基ある。

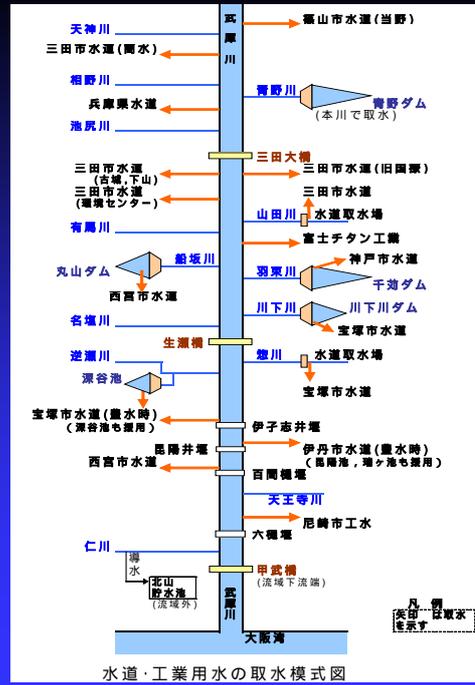
2.5 水道用水 取水の概要

水道取水地点
 本川 11ヶ所
 支川, ダム 7ヶ所
 武庫川水系での水道
 及び工業用水の取水実績
 合計2.3m³/s
 (最近5年間平均)

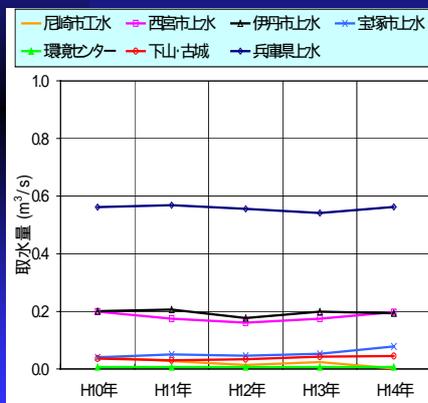
近年の経年変動は横這い傾向

■ (武庫川本川取水)

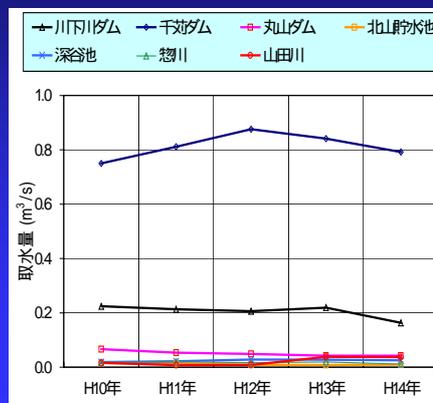
■ (支川・ダム取水)

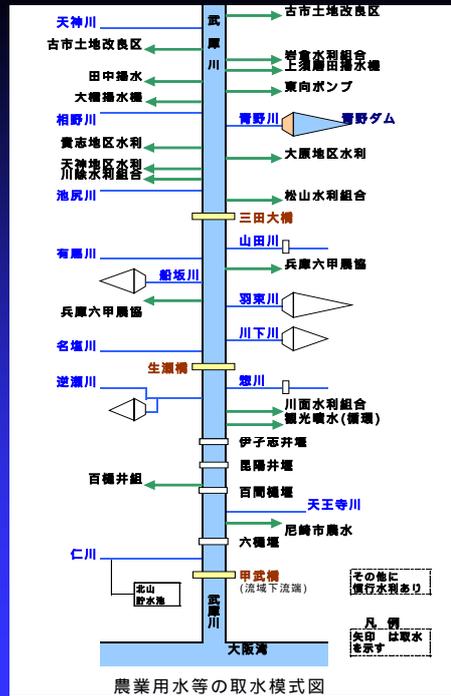
2.7 農業用水取水の概要

三田市、篠山市に農地が多く、取水口も多い。
 減水深は平均24mm/日、
 代かき用水は150mm程度で
 全国平均程度
 局所的水源である溜池は
 流域内に約1,200基ある。

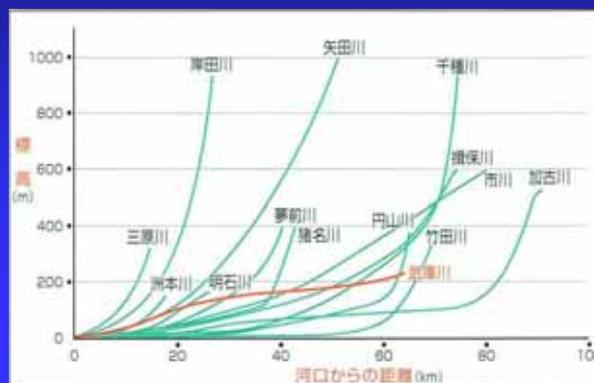
(1) 河床勾配

勾配	周辺部	河口からの距離
上流	ゆるやか (1/500)	農地	30 ~ 65km
中流 (武庫川渓谷)	急 (1/100 ~ 1/200)	山地	15 ~ 30km
下流・河口	ゆるやか (1/200 ~ 1/1000)	市街地	0 ~ 15km

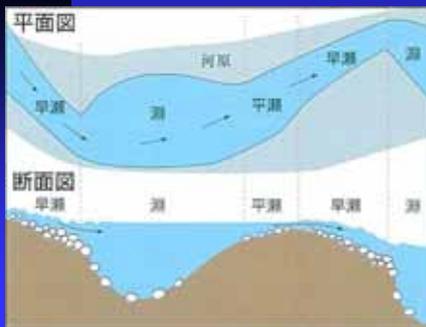
(2) 河川形態

瀬・淵	勾配
上流	瀬・淵が部分的に連続する	ゆるやか (1/500)
中流部 (武庫川渓谷)	大きな瀬・淵が連続する	急 (1/100 ~ 1/200)
下流・河口	瀬と湛水域が連続する	ゆるやか (1/200 ~ 1/1000)

河床型	① 早瀬	② 平瀬	③ 淵
水深	浅い	浅い	深い
水面	白波が立つ	しわのような波	波立たない
流速	もっとも速い	速い	ゆるい
底質	浮き石	沈み石	砂

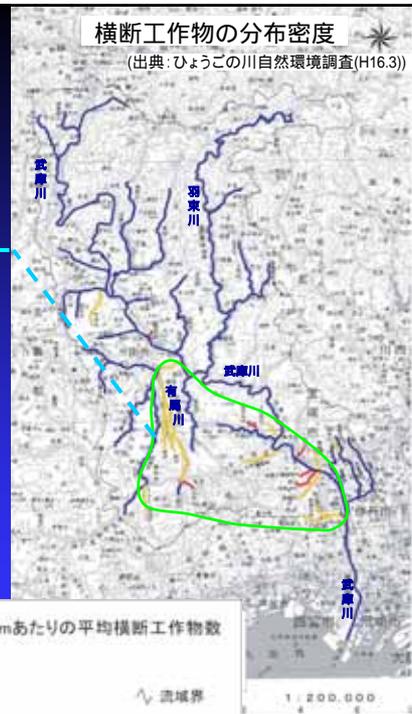
- 水系全体で1,184基ある
- 六甲山系の支川では、横断工作物の密度が高い
- 魚道のある工作物は全体の約6%である
- 本川は、青野川合流部付近まで概ね連続性が確保されている

多自然型魚道(青野川、青野ダム)

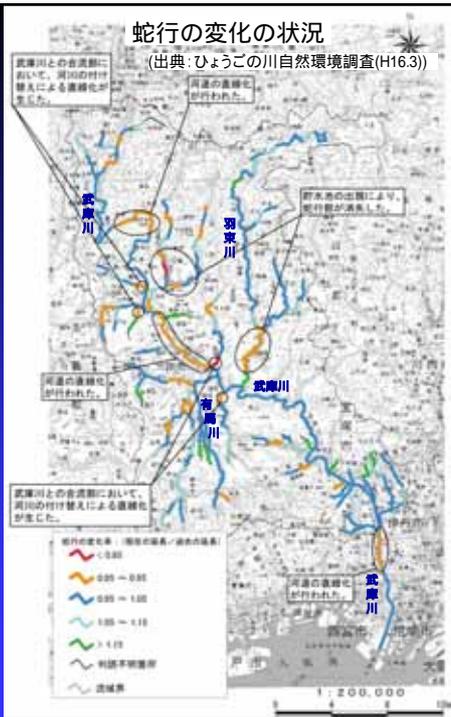
- 昭和20年代と比較して、
- 溪谷部や藍本地区：大きな変化はない
- 三田市街地：河道が直線化された
- 山田川や平谷川などの支川：本川との合流部分で直線化

直線化した河道(三田市街地付近)

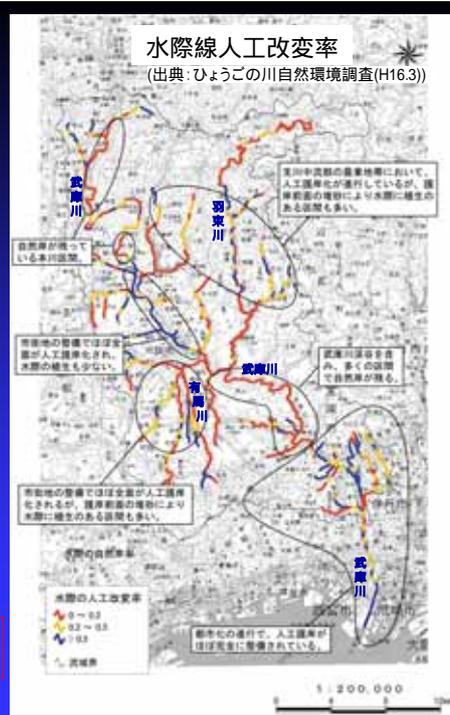
(6) 護岸の状況

- ・ 水際の人工改変率は30%である
 - ・ 下流および三田市街地付近は、ほぼ護岸整備は終わっている
- 宝塚市、三田市街地内の支川
- ・ 人工改変率が高い
- 各支川の上流域・北部の支川
- ・ 人工改変率が低い

…水際線が護岸等の人工物となっている割合

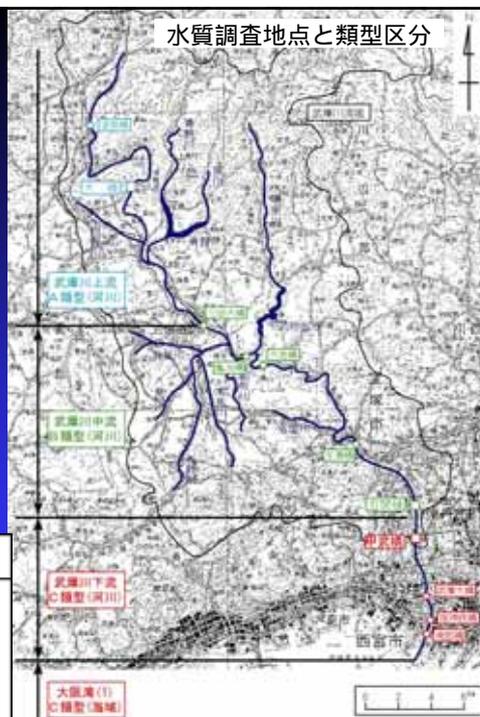
(7) 水質の状況(1/6)

- ・ 上流から、河川A類型、B類型、C類型となっている。

- ・ 武庫川河口付近は、海域C類型となっている。

凡 例	
□	環境基準点
○	水質測定地点
←→	類型指定区分
