武庫川の現状と課題

平成19年6月18日

兵庫県

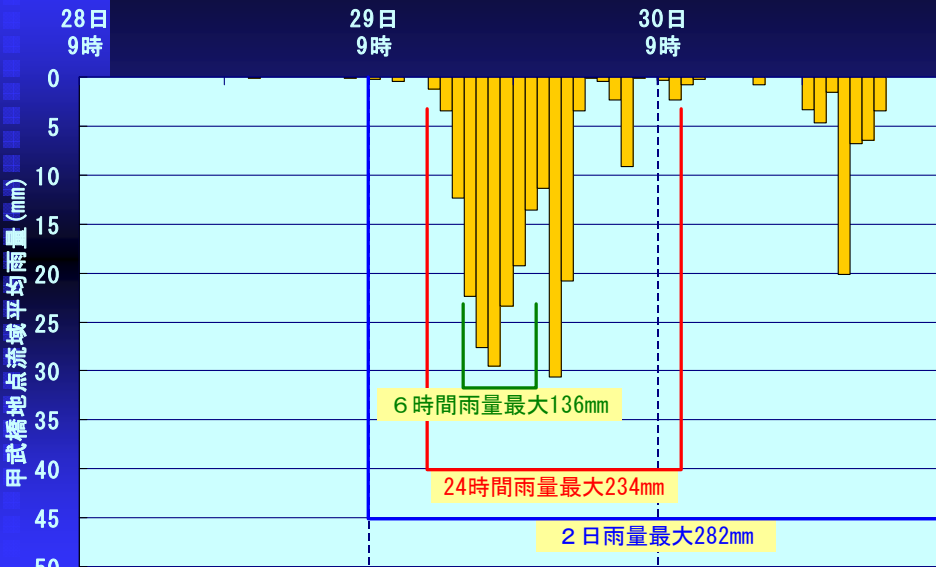
甲武橋地点上流域平均雨量時系列グラフ

■ 昭和35年8月28日洪水

24時間雨量: 洪水到達時間(6時間)以上無降雨(1mm以下)であれば別降雨としているため、一雨降雨内の雨量が24時間ではない場合もある。

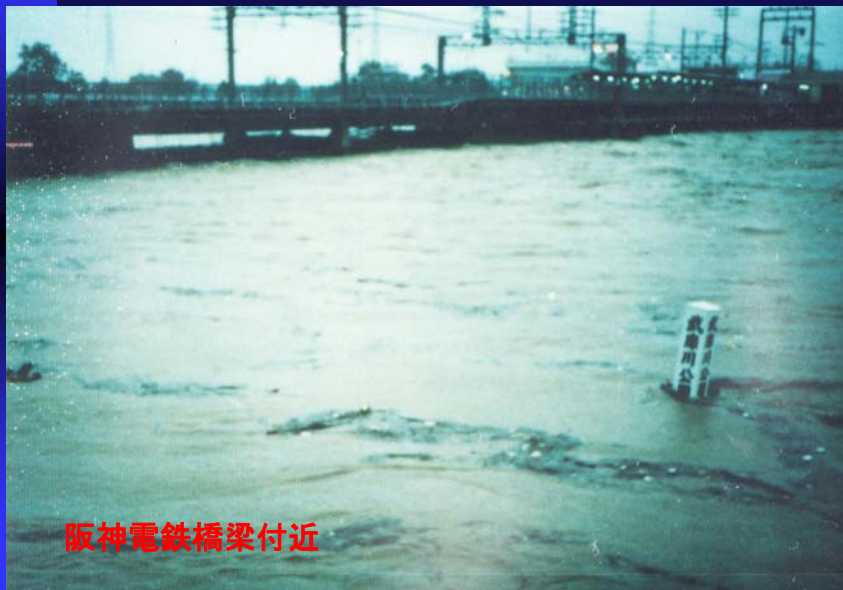
(1) 昭和58年9月27日の出水

阪神電鉄橋梁付近

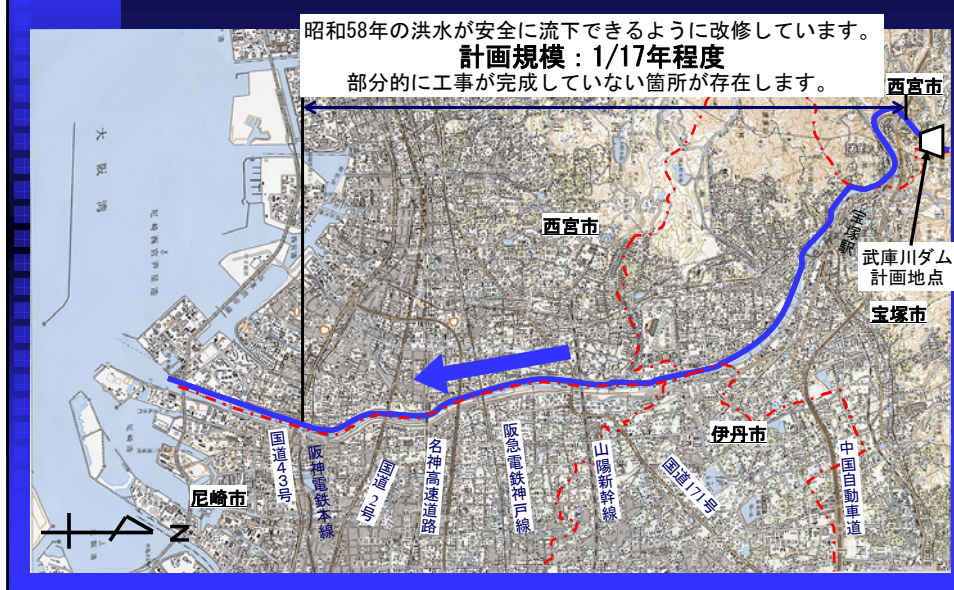
(1) 武庫川の計画規模（下流部）

- 治水計画上の目標とする安全度で、流域の規模、人口や資産等から決定します。
- 例えば、1/10年確率などと表示し、10年に1回程度生じることが予想される雨が降っても川が安全なことを表します。

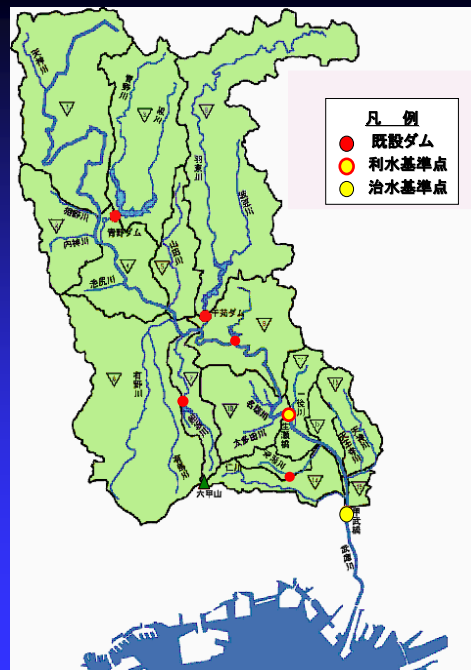
2.1 武庫川の水利用概要

- ◆ 下流部の市街地化により水道用水のウェートが高い。
- ◆ 農業用水の利用は上流部で多い。
- ◆ 発電の水利用は無い。
- ◆ 支川に水源としてのダムが5基ある。

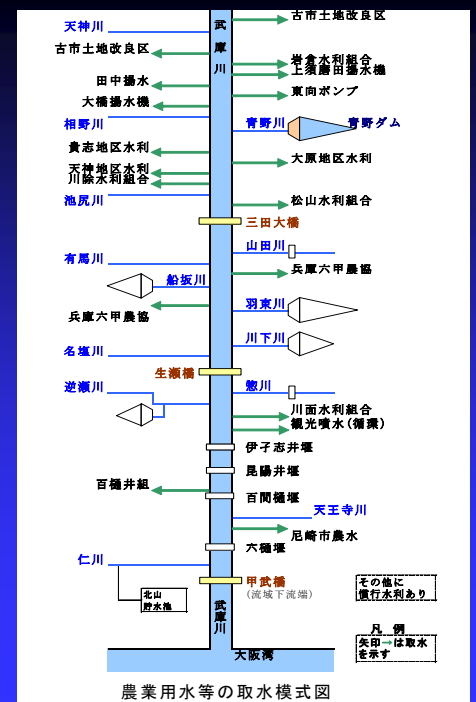
2.5 農業用水 取水の概要

- ◆ 三田市, 篠山市に農地が多く、取水地点も多い。
- ◆ 局所的水源である溜池は流域内に約1,200基ある。

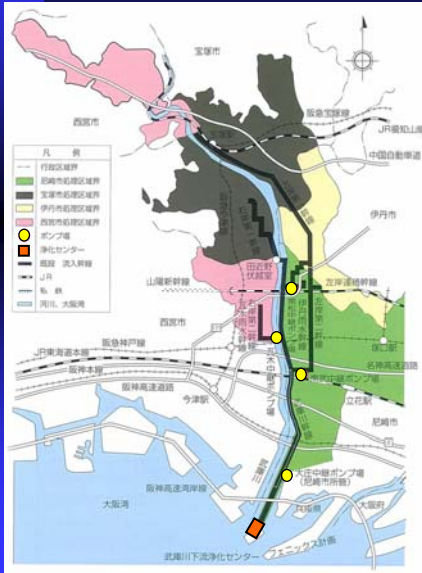
下流処理区

- ◆ 下水処理水の放流は羽東川合流点直下と最下流河口の2ヶ所
- ◆ 流域下水道は流域の大部分をカバー

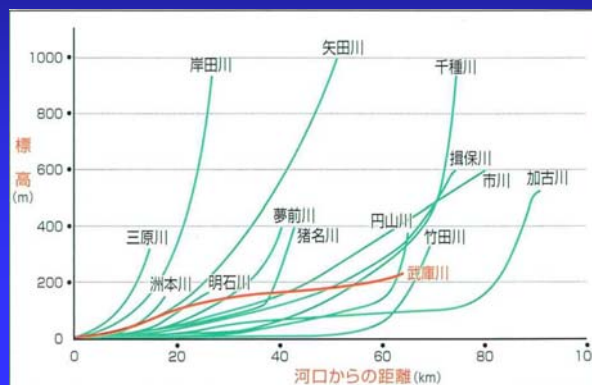
(1) 河床勾配

勾配	周辺部	河口からの距離
上流	ゆるやか (1/300~1/700)	農地	30~65km
中流 (武庫川溪谷)	急 (1/100~1/200)	山地	15~30km
下流・河口	ゆるやか (1/300~1/700)	市街地	0~15km

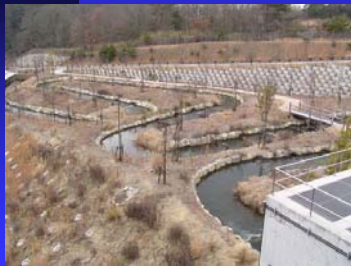
多自然型魚道(青野川、青野ダム)

- ◆ 水系全体で横断工作物は1,184基ある
- ◆ このうち魚道のある工作物は66基で、本川に多い。
- ◆ 本川は、河口から青野川合流点付近まで、概ね移動の連続性が確保されている

武庫川では、本支川に数多くの横断工作物があり、魚類等の生物の移動の連続性（魚道等）が確保されていない箇所が、支川に多く存在します。

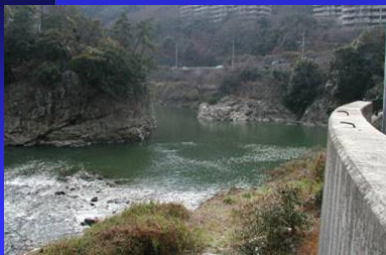
武庫川本川の瀬(西宮市生瀬周辺)

- ◆ 武庫川本川下流と有馬川：堰が連続し、直下流にできる瀬が多く分布する
- ◆ 武庫川本川中流：名を持つ瀬や淵が多く存在しており、渓谷に特徴的な景観を呈している
- ◆ 本川上流や羽束川：砂州が形成され、小さな瀬と淵が交互に現れる

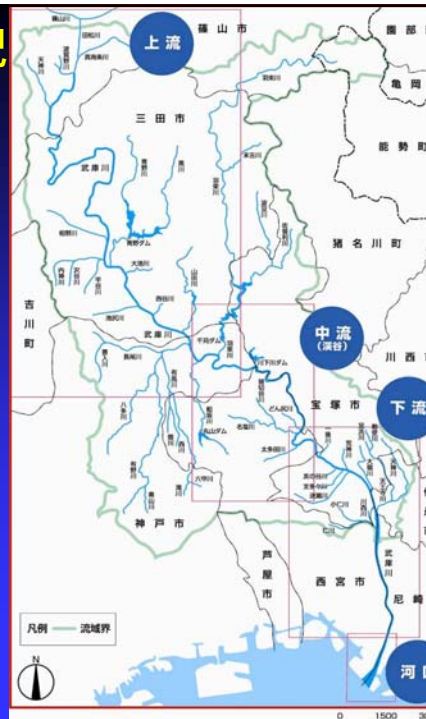
(1) 区間区分

◆ 流域を大きく4つに区分

- ・ 河口部
- ・ 下流部
- ・ 中流部 (武庫川溪谷)
- ・ 上流部
