平成26年8月 台風第11号による被災箇所「42箇所」

■ 治山ダムの効果

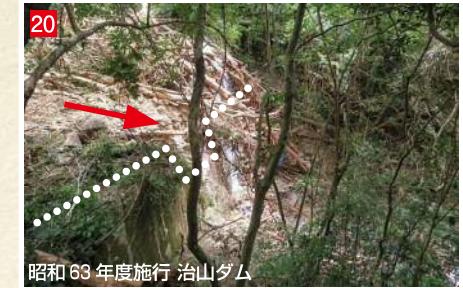
昭和63年度施工 治山ダム

神戸市灘区六甲山町にある別荘地の斜面が幅 20 m、長さ 200 mにわたり崩壊しましたが、崩壊地直下に設置されていた昭和 63 年度施工の治山ダムが大量の土砂や立木を受け止めた。この治山ダムがなければ大規模な土石流が発生していた可能性があり、治山ダムの重要性が再認識されました。

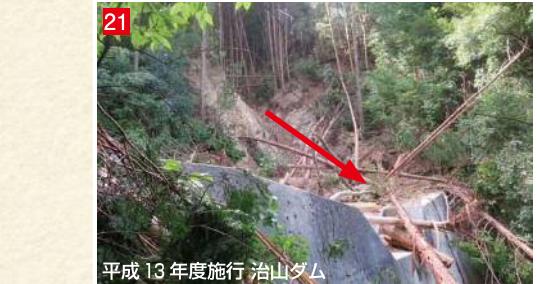
平成13年度施工 治山ダム
