3. 災害と河川整備

河川改修の歴史

資料編

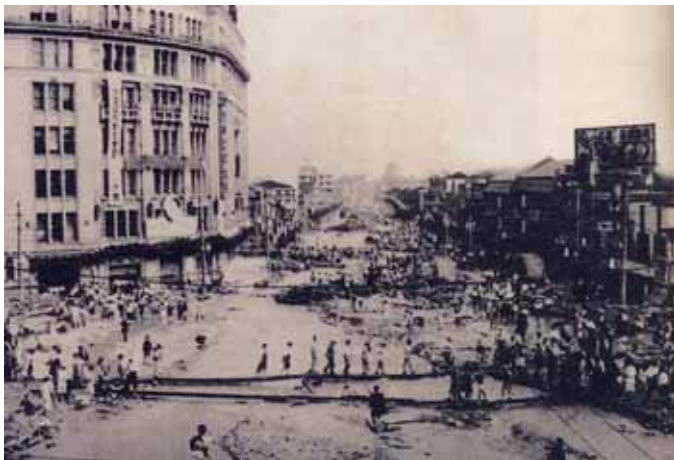
舗装道路上の架橋を渡る、三宮そごう前（神戸市中央区）

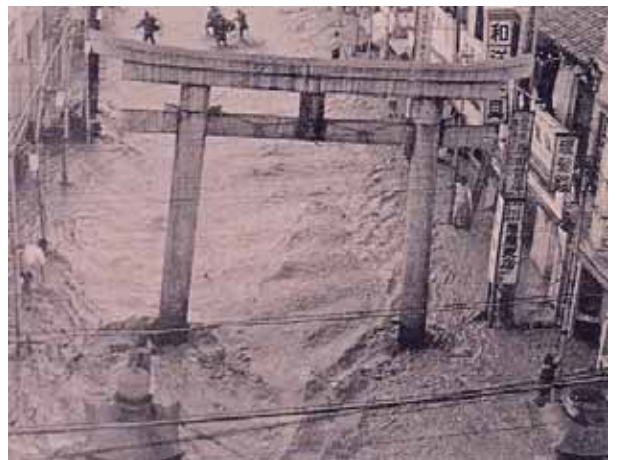
生田前の濁流（神戸市中央区）

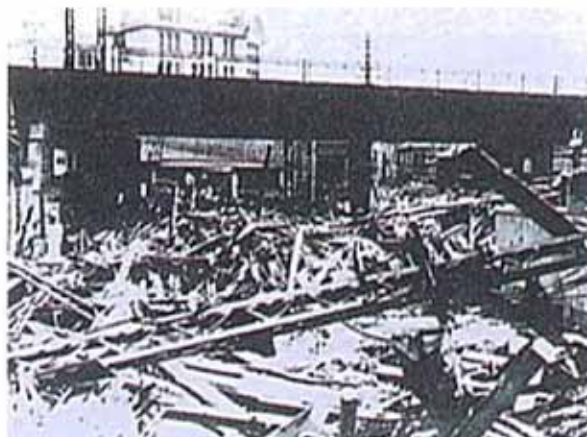
三越付近に山積した流木群

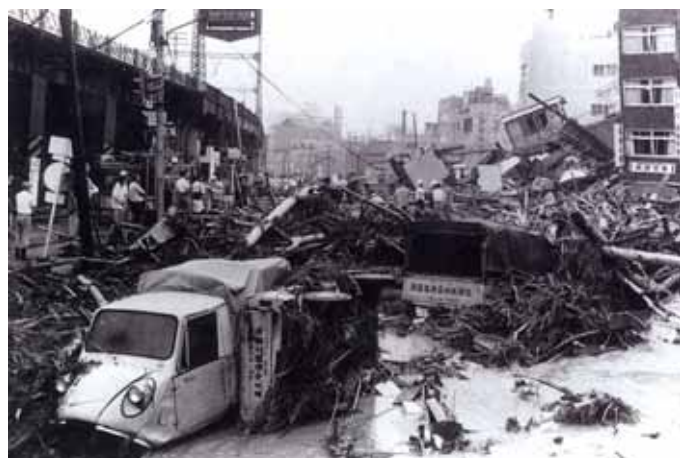
流された自動車や流木がうず高く積もった
宇治川商店街付近（神戸市中央区）

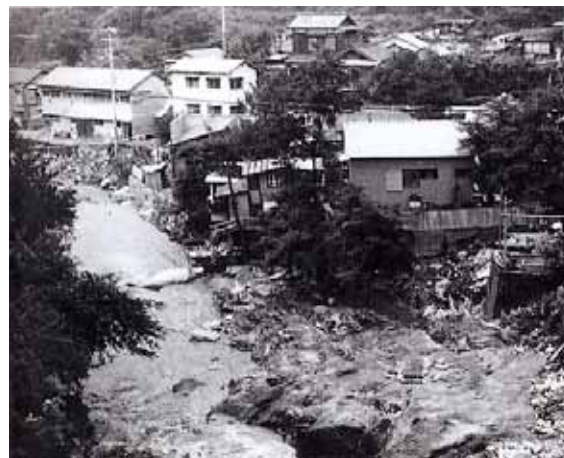
氾濫した天王谷川（神戸市兵庫区）

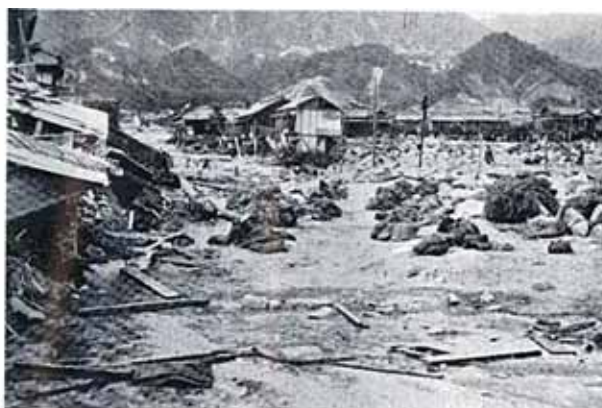
阪急ガードから北を見る
ほとんどの家が倒壊し、土石
流に運ばれたと思われる、大
きな石が散在している。

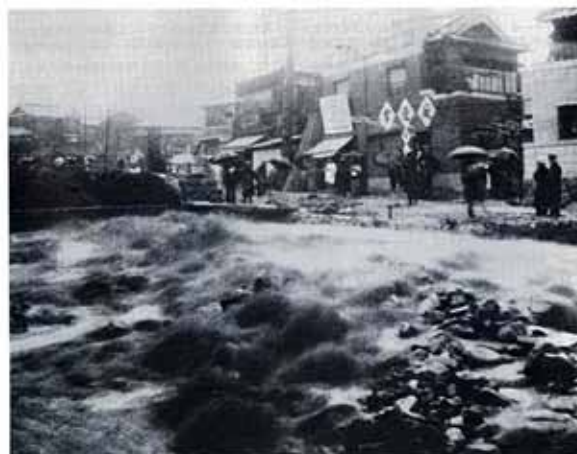
六甲川と杣谷川の合流地点

- ・ 六甲川と杣谷川の暗渠部は閉塞し、3.0～4.5m にまで堆積した土砂の底に埋没した。
- ・ 当時架けられていた8つの橋は、ほとんど全て流失損壊し、阪急電鉄、東海道線、阪神電鉄のコンクリート橋脚のみが残った。また、この橋脚に流木流材が山積みとなった為、付近に氾濫を引き起こすこととなった。
- ・ 阪急電鉄の鉄橋はちょうど両支川の合流地点にあたる為、篠原公園周辺の被害は特にひどいものとなった。

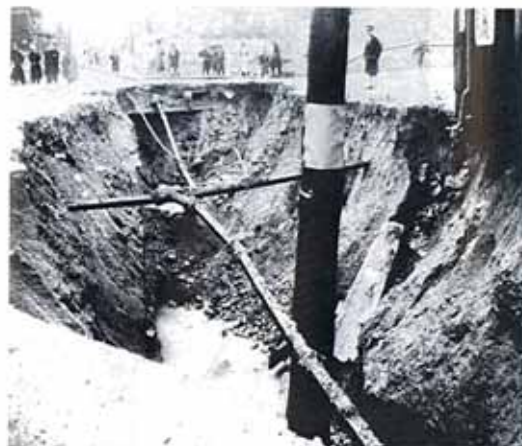
六甲川暗渠
暗渠に土砂がつまっ
ていることが確認できる

六甲川、杣谷川においては、市街地に入ると急に断面の小さい暗渠となっていたため、押し寄せた濁流がたちまちその入口を閉塞してしまい、被害が一層大きくなりました。流路を失った土石流が、暗渠上の道路を流れて左右に氾濫しつつ、六甲川と杣谷川の合流地点に向かって殺到していったのです。

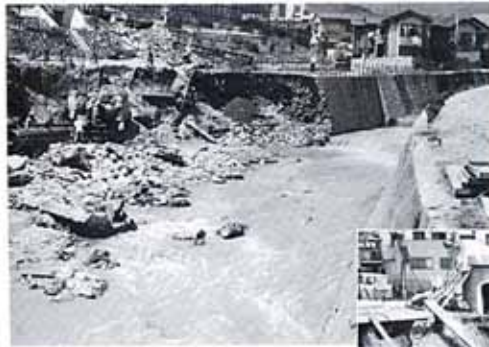
篠原公園付近

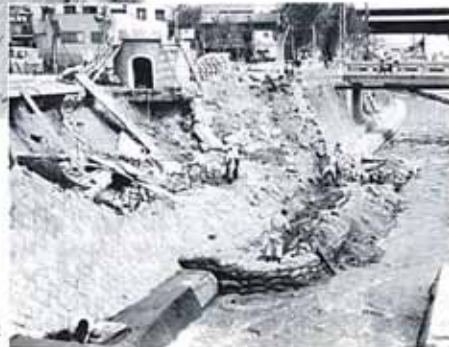
阪神大石駅付近

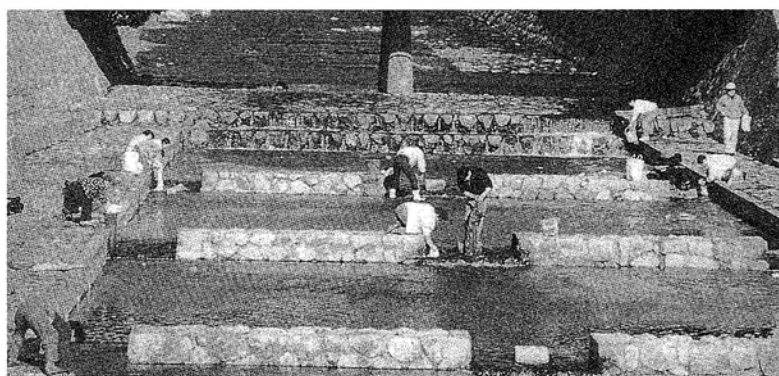
震災直後、日々の生活用水として都賀川を利用する人々

- ・ 水道が出るまでの2～3ヶ月の間、灘区の水として多くの人々が、トイレの水、洗濯や食器洗い等の水として利用した。
- ・ 近所の水道工事店の方が、業務用のポンプを地震後3日目に設置し、都賀川の水を道路までくみ上げたうえ、大きな水槽と洗濯機2台を提供したので、より一層近辺の人々に利用された。

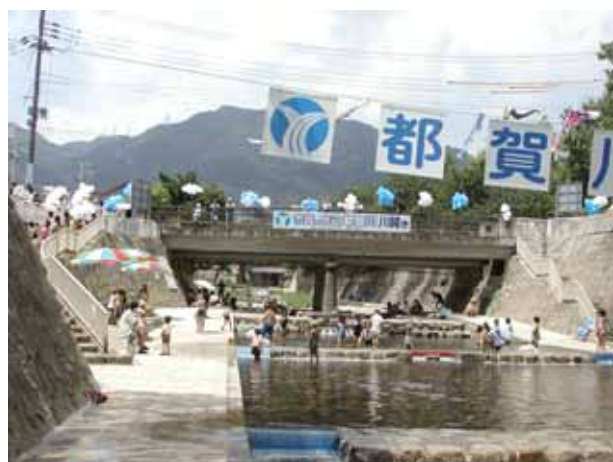
階段があるので人々が容易に川に降りられる

- ・ 所々に階段が設置されていたので、人々が容易に川に降りることができた。
- ・ 魚道が設置されていたため、水量の少ない冬季においても中央部に水が集まり、水がくみやすかった。
- ・ 魚道用の隔壁が、水を貯めるプールの役目を果たした。

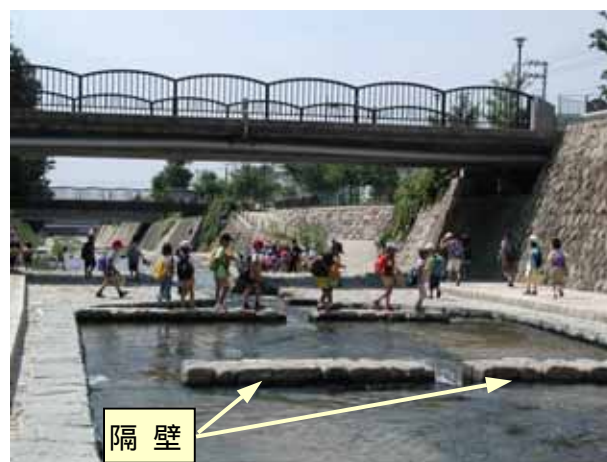
魚道用の隔壁のおかげで水が貯まりやすい

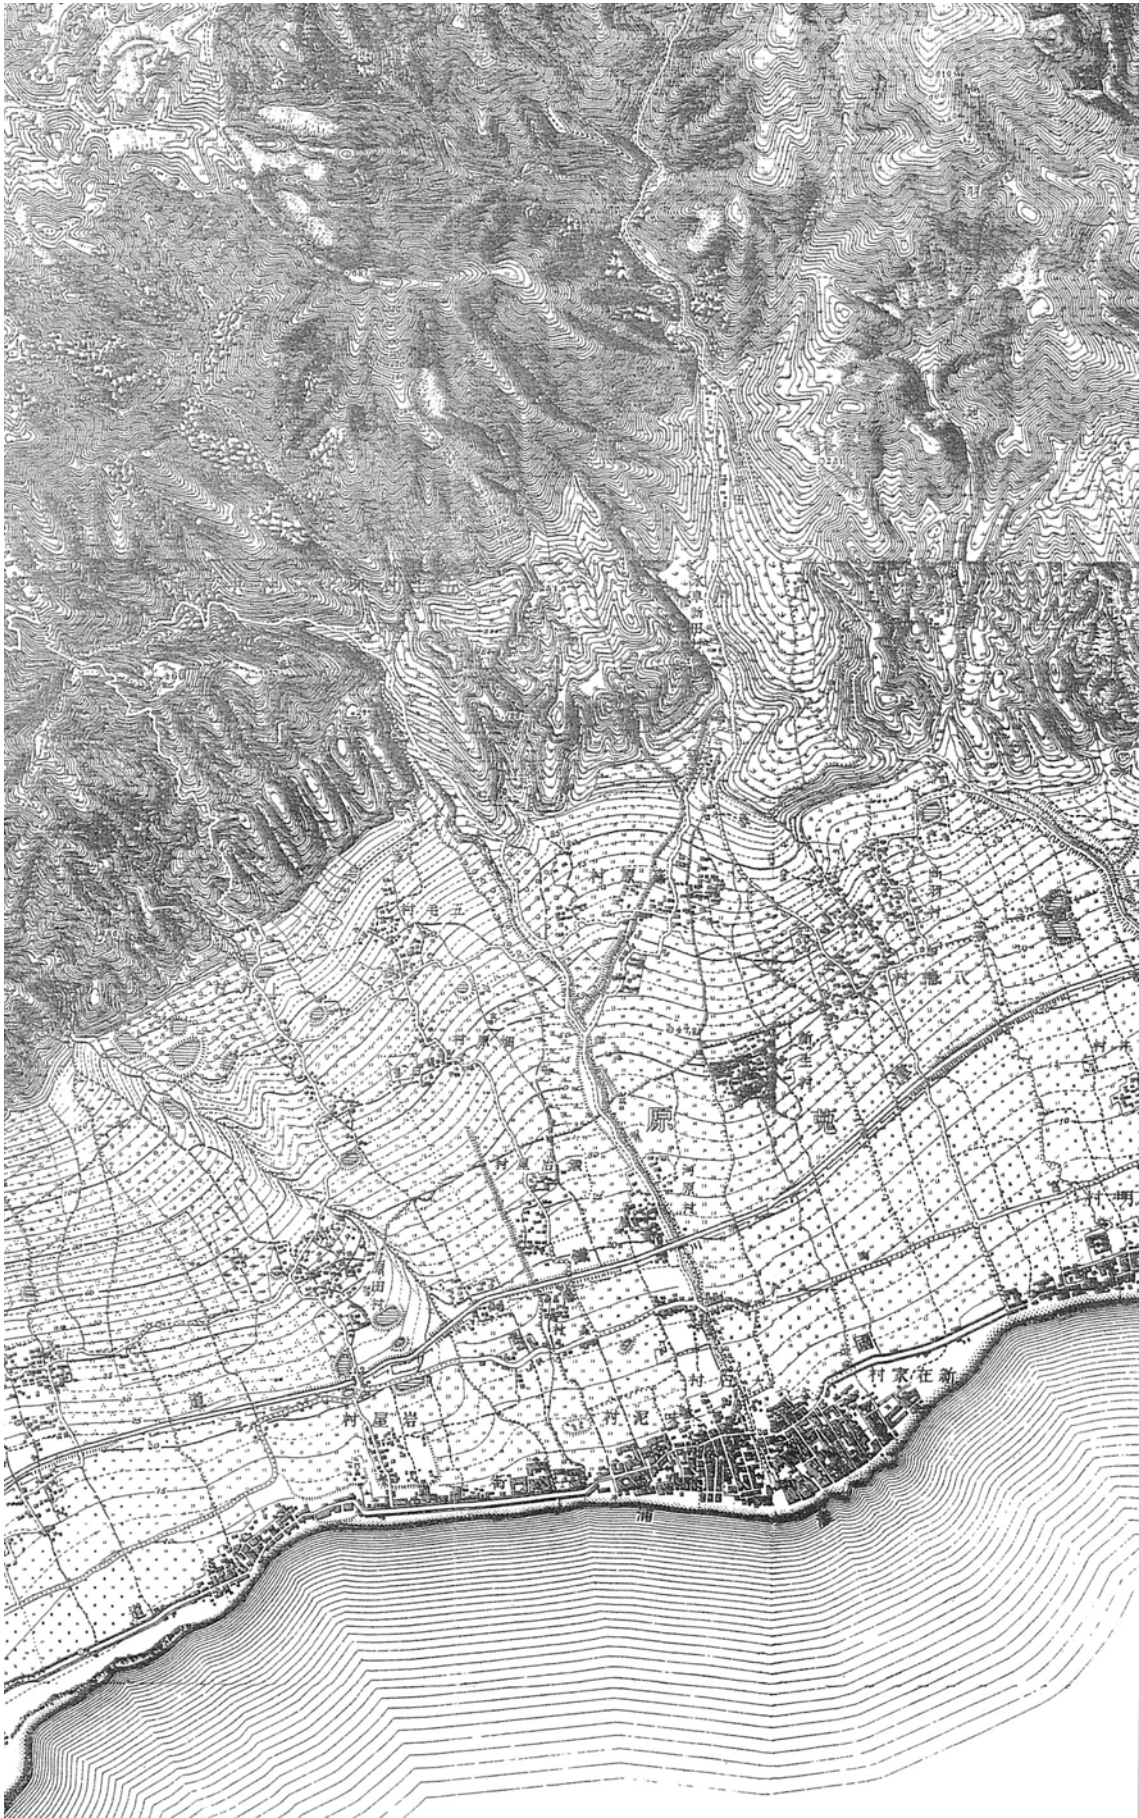
河川変遷図 1 : 明治 19 年

- ・川の周りの土地の状況
- ・流路の変化(直線化など)
- ・川の幅の変化
- ・暗渠化 昭和十年の地図は川が途中で一旦消えている

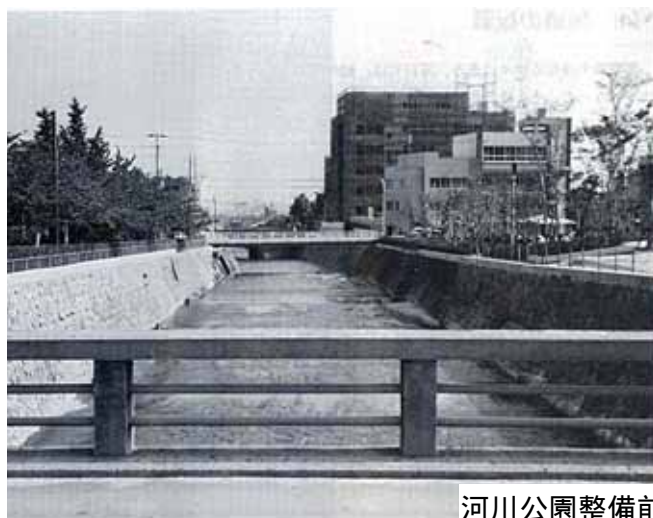
河川公園整備前

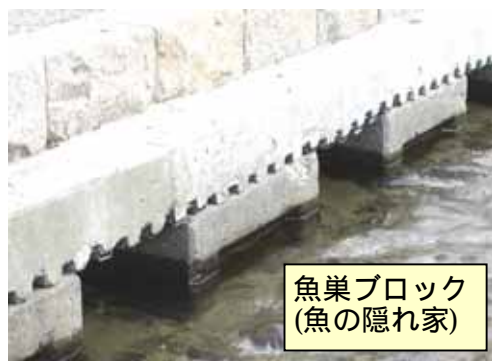
魚巣ブロック
(魚の隠れ家)

- ・公園から河川におりられるように、両側に階段を設置
- ・河床に子供たちの水遊びができる水遊び場を設置
(深さ 20～35cm、約 180m²の区画が 3 箇所)
- ・魚巣ブロック 6 箇所を設置
- ・公園部分には噴水池などを設置
(近隣にショッピングセンターがあり、人が集まるように配慮)

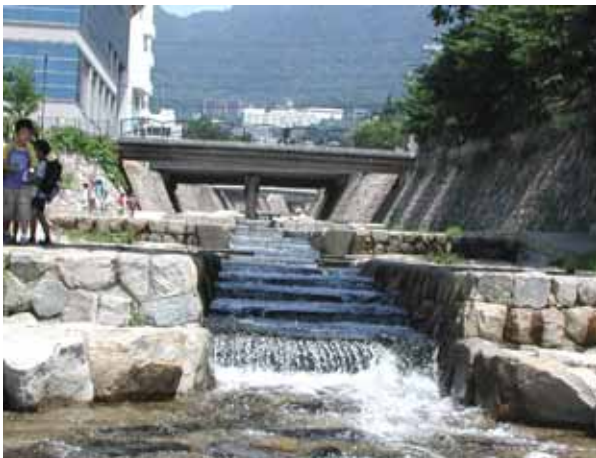
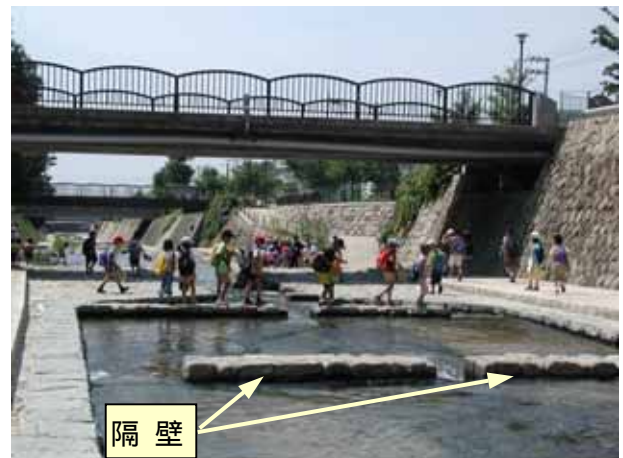
- ・河床に幅 2 m 程度の水路（低水路）を設けて、魚類が遊泳できる川の流れと水深を確保。
- ・魚が遡上しやすいように隔壁を設置。
（水を溜めやすかったことから後の阪神・淡路大震災時に利用された。）
- ・河床はコンクリートをはがして天然石とした。

注) 写真は現在（平成 16 年度）の都賀川です。

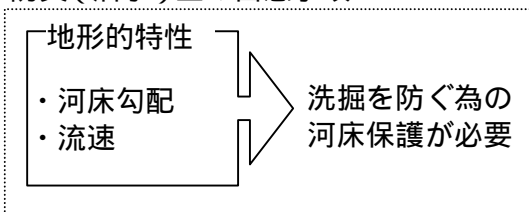
防災面と環境面の両立が必要

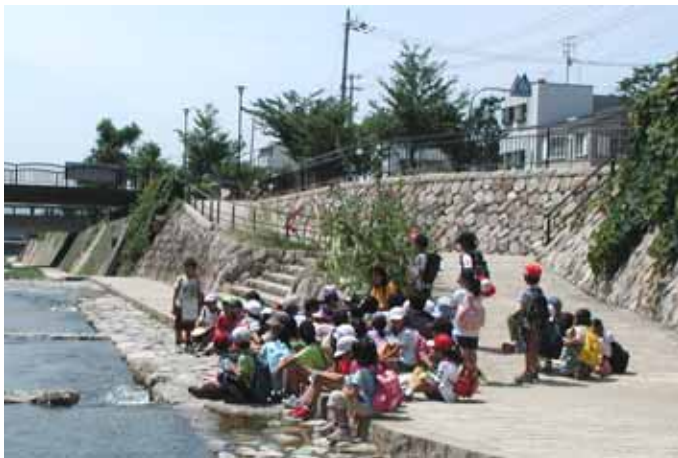
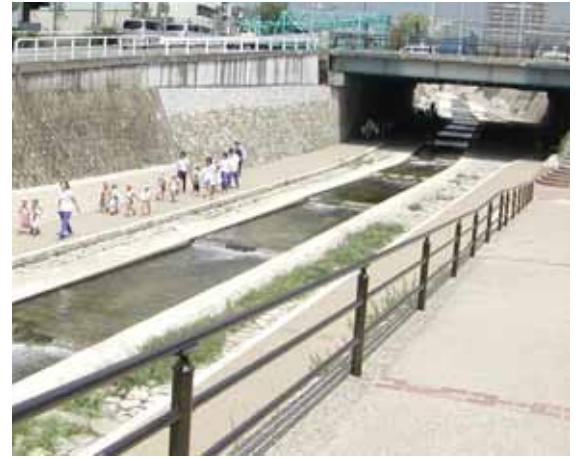
防災の工夫がされた渡り石の設置

- ・渡り石によって対岸へも容易に渡ることができる。
（子供でも渡ることができるように石の間は 25cm）
- ・石の切りかけに板を差し込むことによって、緊急時に水を貯めることができる。
（防災板はふだんは守ろう会や地元消防団が持っている。）
- ・低水路内に設けた隔壁は、河床の横断方向に「壁」として、空石張り工法の自然石の（流失を防ぐ）止め工としての役割も備えている。

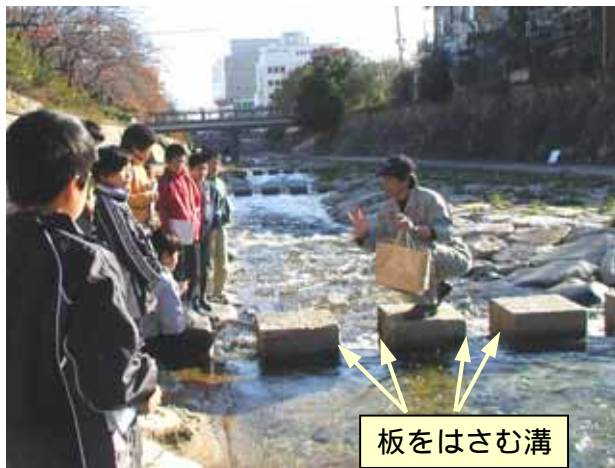
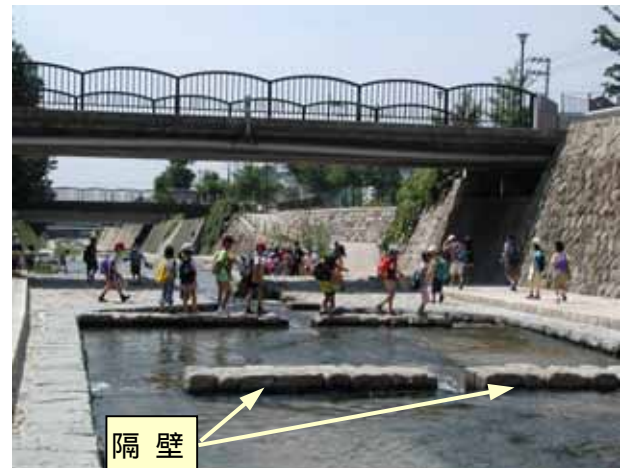
自然石を敷き詰める「空石張り工法」を採用

- ・水生生物の生息場所や植生の定着・生育場所を創造しています。
- ・河川の水が地下へ浸透するため、地下水の保全にもつながります。
- ・自然石の頭の面を凹凸にして設置することで、凹部に土や水が溜まり、水際の植物が定着することも期待されます。

- ・魚類が遊泳できる水深とするため、幅2m程度の水路(低低水路)を掘り下げています。
- ・水路だけでは水深が浅く魚類が泳げないことから、10m~20mに1箇所程度、水路内に自然石を使った「隔壁」を設けて水をせき上げることで、水深を確保するとともに早瀬に似た環境を創出しています。
- ・低低水路を適度に蛇行させたり、湾入した部分(ワンド工)や魚の隠れ家(魚巢)を設けることで、水際の多様な環境を創造しています。
