調節池の洪水調節効果

— 8月25日豪雨で川西市密集市街地の地下調節池に一時的に雨水を貯めて、—
下流河川の水位を低下させ、洪水を安全に流しました

事業概要

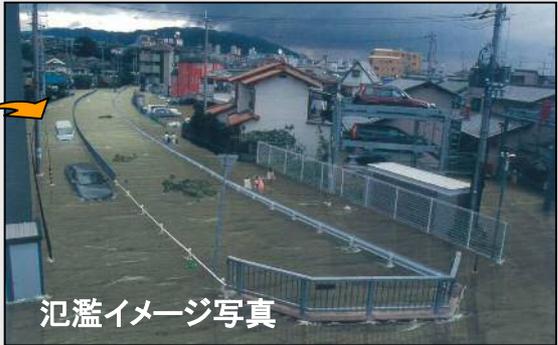
■ 平成9年の集中豪雨により、床上浸水を含む甚大な被害が発生したことから、河床掘削による河道断面を確保するとともに、地下調節池を整備しました。

【H9年8月の浸水被害】
床上浸水： 54戸
床下浸水： 167戸

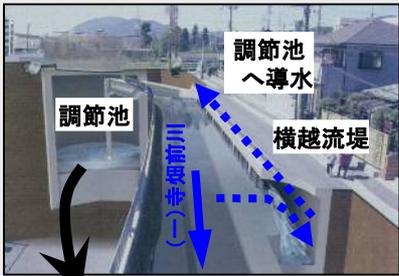
○調節池の整備 (19,400m³貯留)

25mプールに例えると、
×65杯貯められます

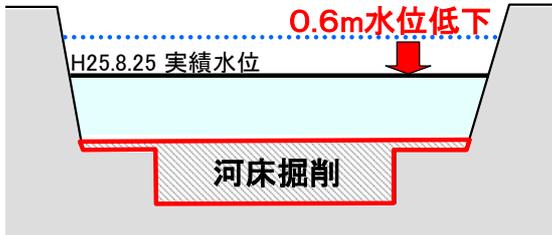
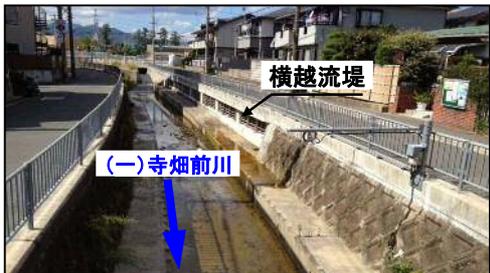
整備前と比較して、0.6m水位が低下し、洪水を安全に流下できました。

- 調節池に約1,600m³を貯留
- 河道断面が約1.4倍に拡大

25mプール × 3杯分相当を貯めました
