東播磨·北播磨·丹波(加古川流域圏) 地域総合治水推進計画

~ 中流域の取組状況 ~

東播磨・北播磨・丹波(加古川流域圏)地域総合治水推進協議会

地域と共に立ち向かう浸水対策

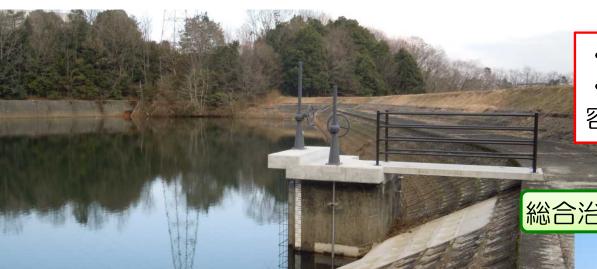
大谷中池

・雨水貯水容量を確保するため維持管理

・出水期には、事前放流を実施し、貯留容量の確保を維持

総合治水条例に基づき、指定貯水施設として指定

オリフィスの改良工事実施

ゲート操作により、満水より0.85m低い水位を維持することができ、17,000m3の雨水を貯留可能

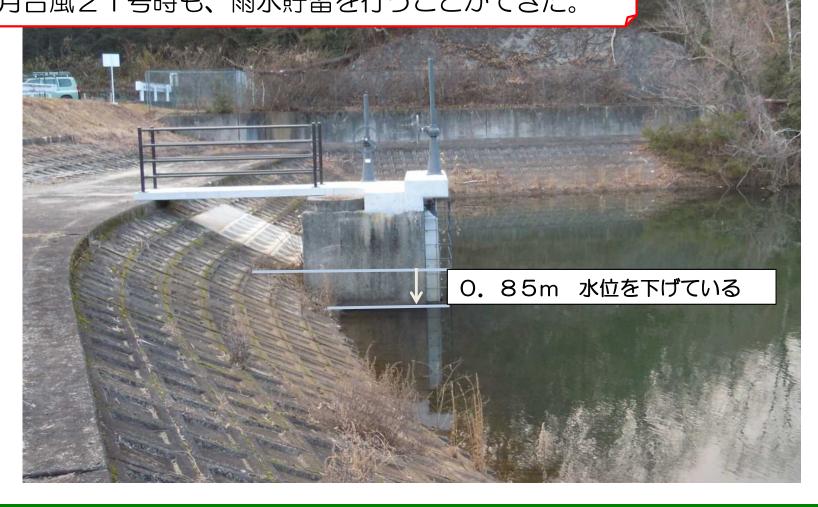
取組みを実施した効果

大谷中池に雨水を貯留することにより、浸水面積を軽減することができた

社
		加東市
平成29年10月	時間最大	7mm
台風第21号	24時間最大	68mm
平成25年9月	時間最大	9mm
台風第18 号	24時間最大	117mm

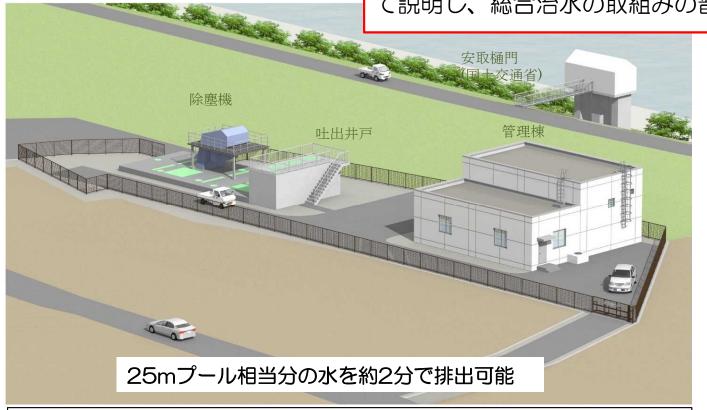
安取雨水ポンプ場の整備

平成30年度完了にむけ現在整備中

ポンプ 型 式 先行待機型横軸水中軸流ポンプ 2台

吐出量 3.2 m3/秒

コ 径 φ900mm

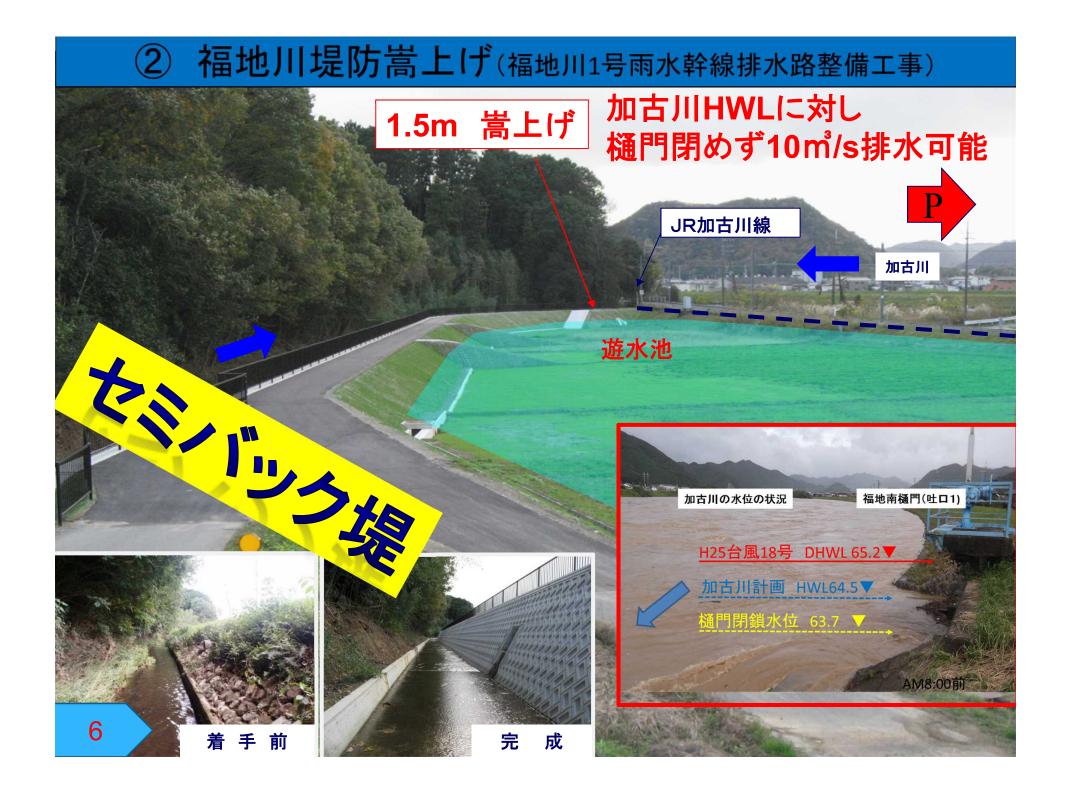
総合治水 氾濫解析

強制排水最小のポンプ

ながす 対策

ためる 対策

〇宅地の浸水をなくす

(許容浸水道路部15cm程度)

そなえる 対策

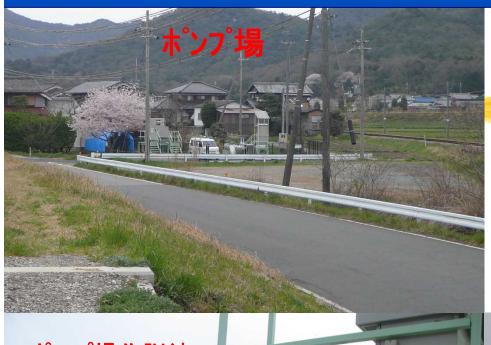
H28 福地雨水ポンプ場の建設(住宅地の内水排除)

住宅地に流れ込む雨水 約4haの範囲を ポンプにより強制排水を可能とした

排水量 15㎡/分

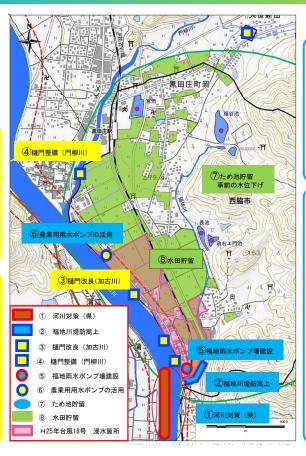
総合治水のモデル地区 福地地区の浸水対策事業

③樋門改良(加古川)

④樋門整備(門柳川)

①河川対策(県)

⑦ため池貯留

⑥農業用用水ポンプの活用

②福地川堤防嵩上

⑤福地雨水ポンプ場建設(ポンプ φ250mm×2台 約15㎡/分 χ- π (3,0m×4,2m×1,6m)

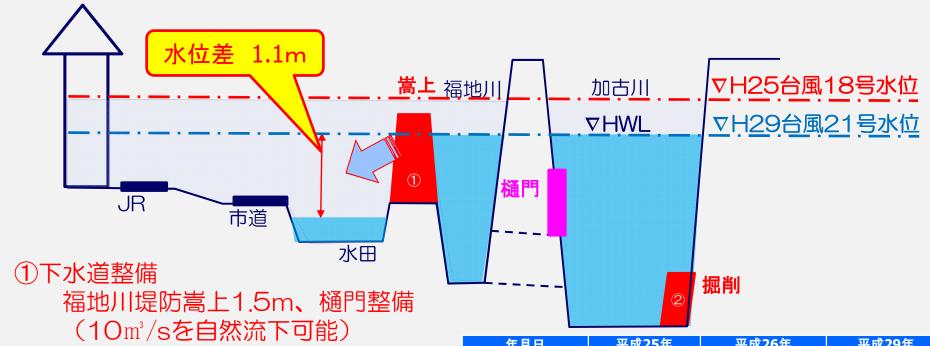
福地地区の効果(平成29年台風21号)

総合治水事業の取組みにより、一加古川へ計画高水位に対し自然流下での排水が可能となり、この結果、住宅の浸水をはじめJRや道路冠水は「ゼロ」。

- ②河川整備 加古川河床掘削 河川水位低下
- ③地元による事前防災活動 (樋門点検、ゴミ除去、水田貯留など)

年月日	平成25年	平成26年	平成29年
	台風18 号	台風11号	台風21号
加古川の水位	HWL+0.7m 65.20m	HWL-0.2m 64.30	HWL+0.0m 64.50
河川と水位差① と内水位	±0.0m 65.20m	-0.2m 64.10m	-1.1m 63.4m
福地樋門操作	有り	有り	無し
樋門閉鎖時間	9時間	5時間	9.5時間(想定)
福地の総雨量	33mm	7mm	30mm
床上浸水(戸)	4戸	0戸	0戸
床下浸水(戸)	31戸	0戸(倉庫3戸)	0戸
浸水面積(ha)	約20ha	約3ha	0ha
冠水量	約132,000㎡	約12,000㎡	無(水田貯留)
その他の冠水	道路、JR冠水	道路冠水	無

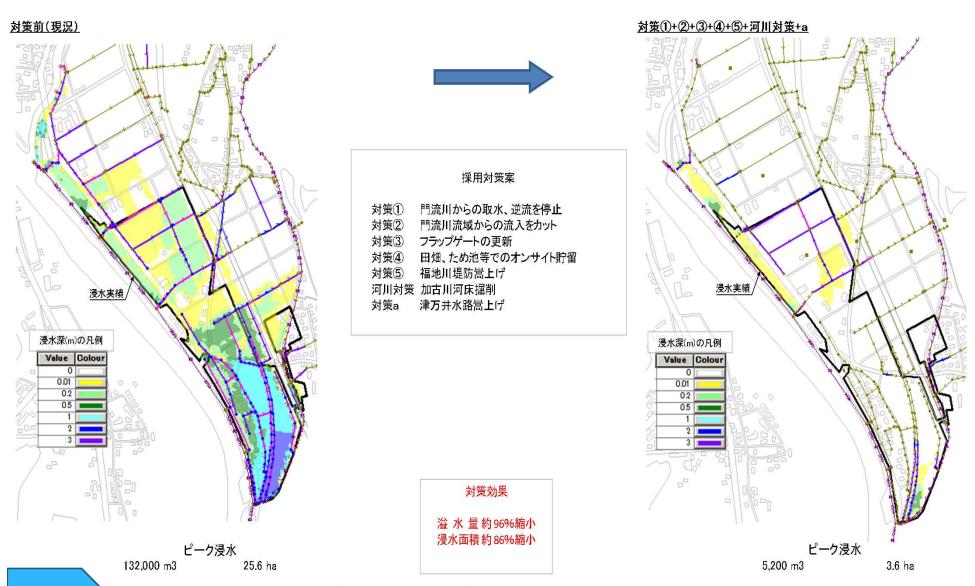
図-1 解析結果(平成25年9月台風18号降雨)

氾濫解析結果(H25 台風18号)

最終案のシミュレーション 【2Dモデル、C=0.39、山地C0.30】 台風18号 H25.9.15~16(183mm,17mm/hr)

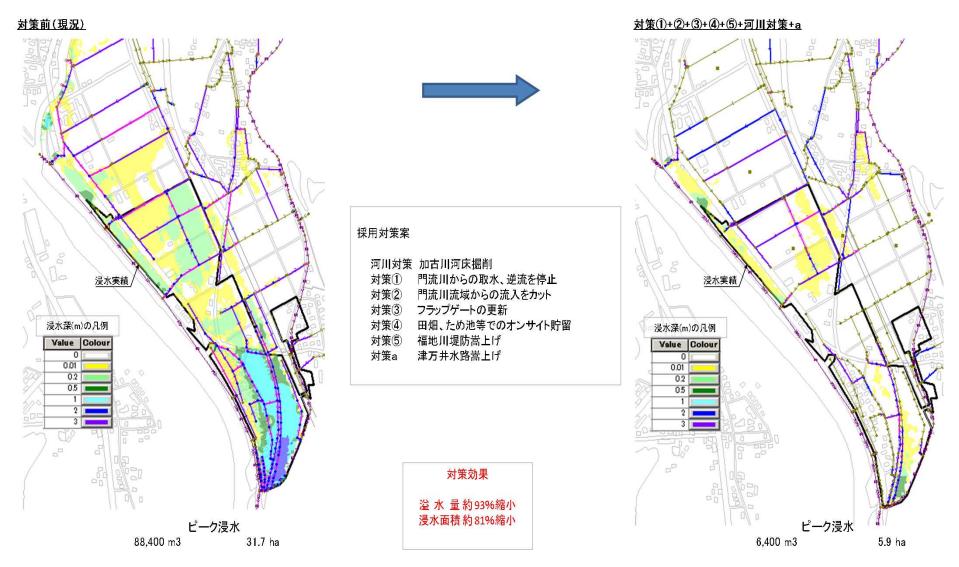
図-2 解析結果(計画降雨:7年確率)

氾濫解析結果(下水道計画 7年50mm)

最終案のシミュレーション 【2Dモデル、C=0.39、山地C0.30】 7年確率降雨(50mm/hr)

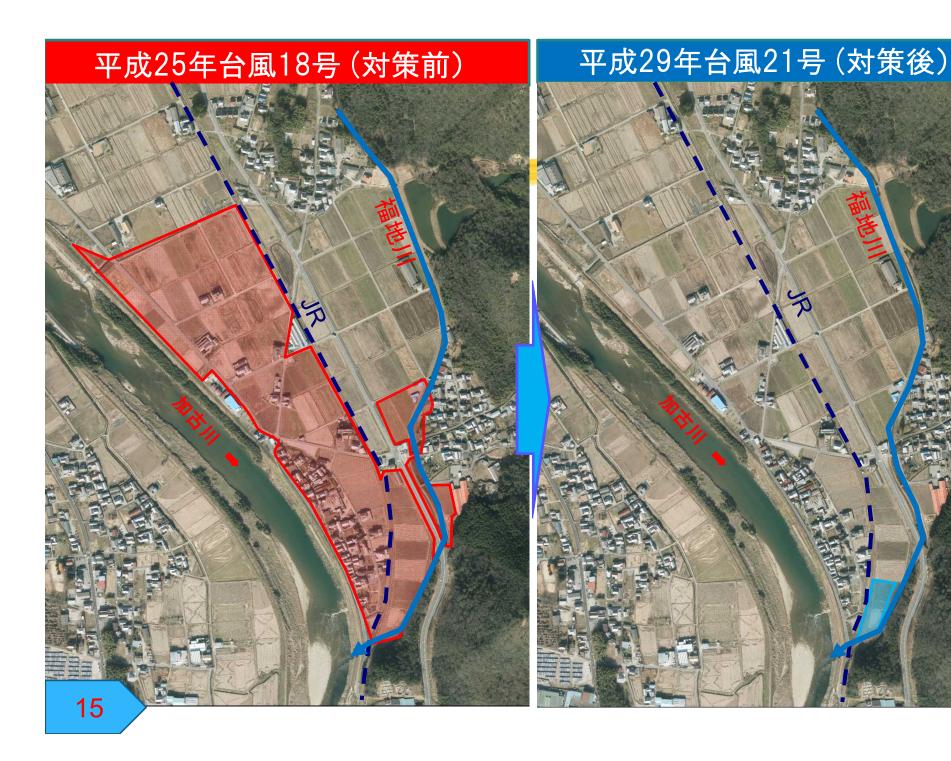
○平成29年度台風21号時 業効果(仮想) ○家屋・道路・鉄道・農作物の被害なし

事業しなかったら	今回の状況	事業効果
浸水区域面積と 浸水深	最小 4.5ha 平均浸水深 37cm	O ha	— 4 ha
JR軌道浸水	30cm	浸水なし	-30cm以上
道路浸水	最大 70cm浸水	浸水なし	-70cm以上
床下浸水	4件	浸水なし	- 4件

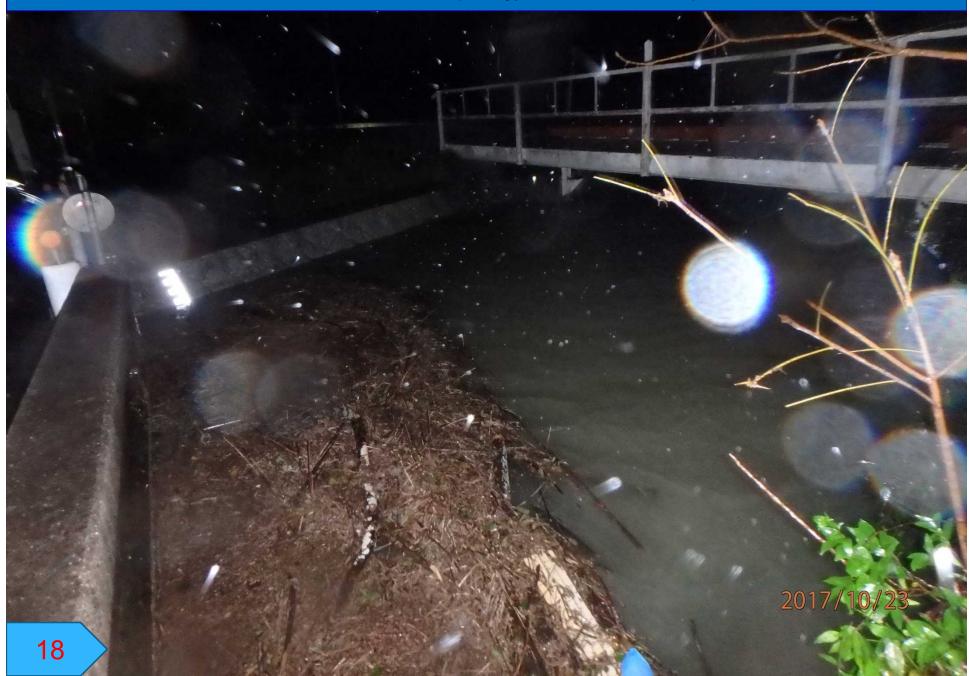
H29台風21号 福地川の水位
