但馬 まるやまがわ（円山川等）地域総合治水推進計画

（案）

平成 27 年 2 月

兵 庫 県

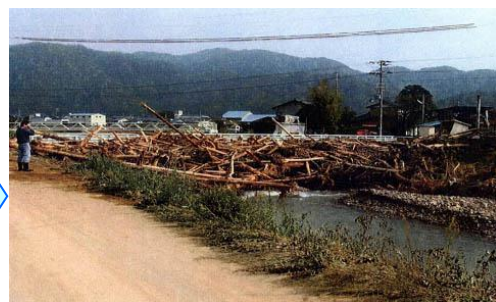
図 1.2.11 倒木の発生イメージと流木による橋梁閉塞状況

奥山川（出石町鍛福（かふく）橋）の流木による河道閉塞状況（2004（平成16）年台風23号）

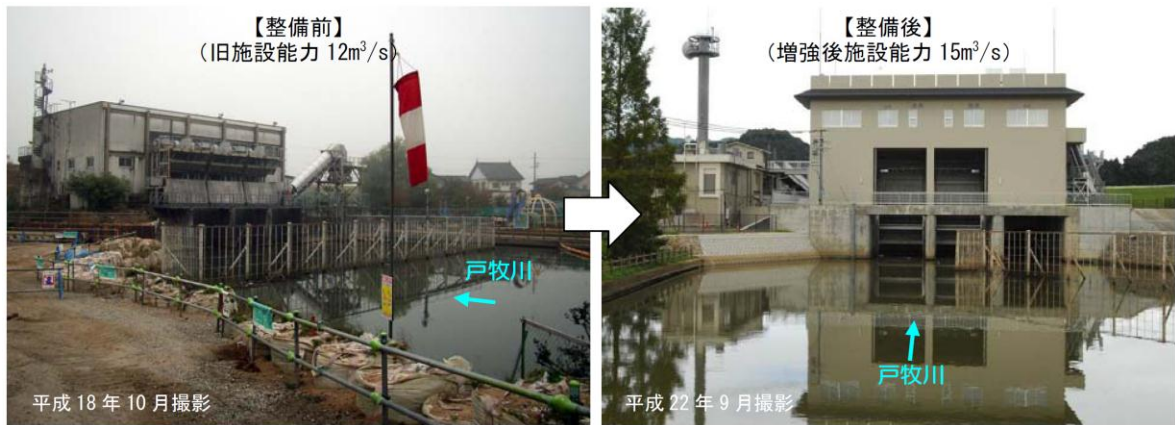
図 1.3.2 激特事業による豊岡排水機場の整備

こうした治水事業を展開してきたものの、2004（平成16）年10月台風23号洪水では本川の堤防決壊が生じるなど甚大な浸水被害が発生した。このため、同年12月に河川激甚災害対策特別緊急事業（以下、「激特事業」という。）が採択された。これにより、緊急かつ集中的に、2004（平成16）年度から2010（平成22）年度まで、狭隘な土地に住居や交通網が集中する下流部やスポット的に住居が点在する一部無堤区間を除いて、台風23号と同規模の水害に対する再度災害の軽減を重点的に実施した。また、市街地を中心に家屋の床上浸水被害の解消を目標に内水対策を実施した。（2013（平成25）年3月策定の「円山川水系河川整備計画（国管理区間）」より要約）

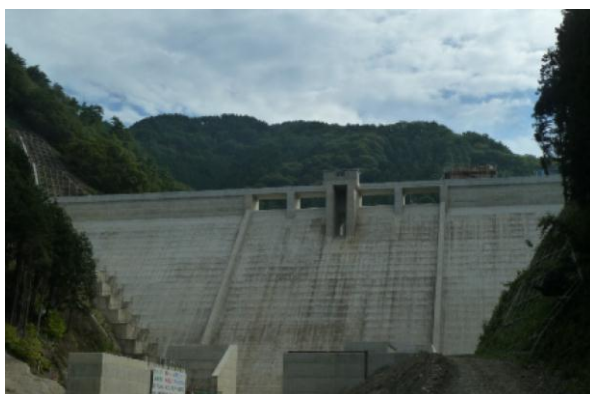
図 1.3.14 与布土ダム（2014（平成26）年5月末完成）

さらに、円山川水系与布土川においては、1955（昭和30）年頃から災害助成事業等を進めてきたが、朝来市山東町の市街化に伴う沿川の開発等により、川幅を拓げる改修での水害対策が困難となったことから、洪水調節、既得取水の安定化、河川環境の保全等と合わせ、新たな水道水源を確保するため、与布土ダム（総貯水容量 約 1,080,000m<sup>3</sup>）の建設事業に着手し、その堤体については、2014（平成26）年5月末に完成した。
