但馬 まるやまがわ（円山川等）地域総合治水推進計画

（原案）

平成 27 年 2 月 6 日

兵 庫 県

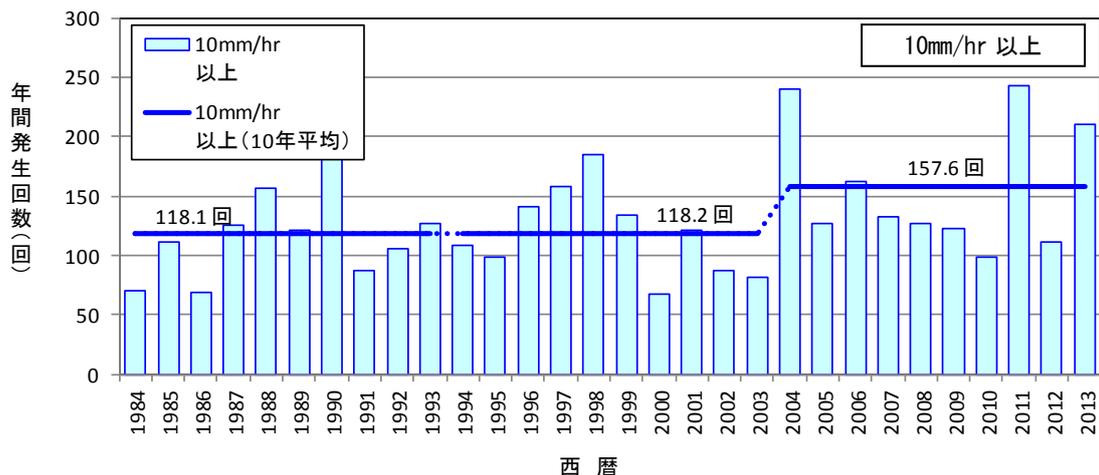
図 1.1.2 但馬地域における近 30 年間の 10mm/hr 以上の降雨の生起回数

(継続的に時間雨量が 30 年間分取得できる但馬地域 7 観測所の AMEDAS データより作成)

また、近年、全国的に「ゲリラ豪雨」が増加傾向にあることが指摘されているが、但馬地域に存在する気象庁 AMEDAS 観測所 (7 箇所^{*}) の近 30 年間における 10mm/hr 以上の「やや強い雨」や 30mm/hr 以上の「激しい雨」の生起回数 (表 1.1.1、図 1.1.3 参照) を見ると、但馬地域においても、増加傾向にある。

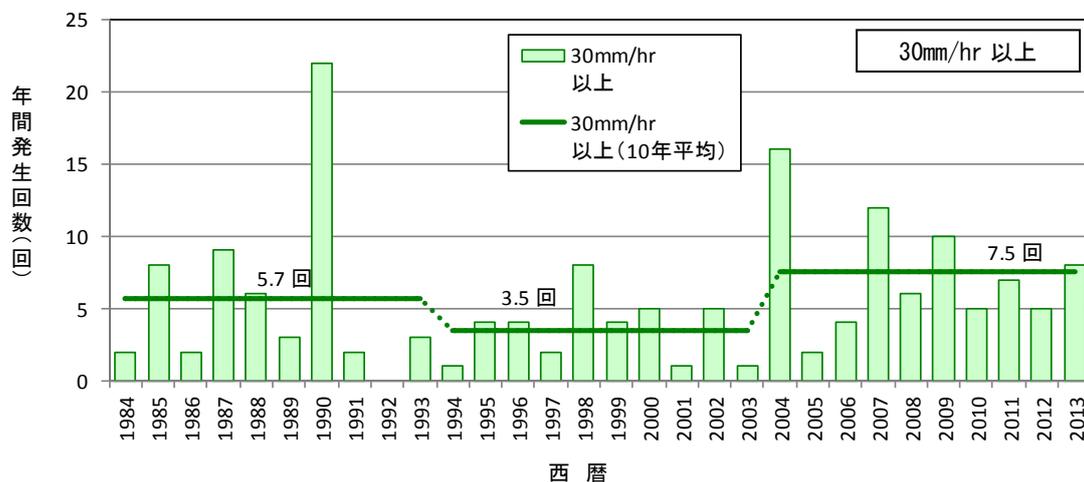
図 1.1.3 但馬地域における近 30 年間の 30mm/hr 以上の降雨の生起回数

(継続的に時間雨量が 30 年間分取得できる但馬地域 7 観測所の AMEDAS データより作成)

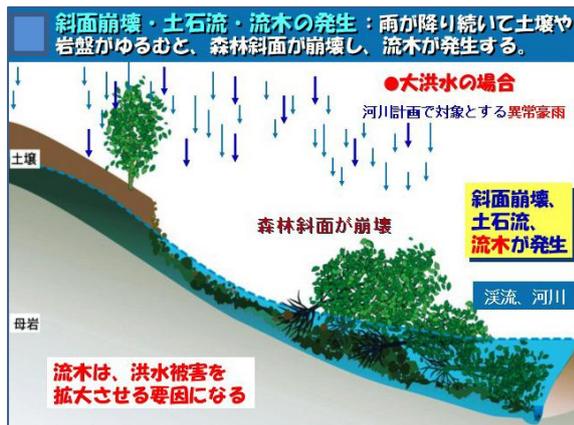
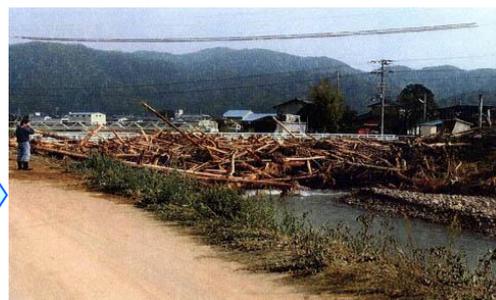
図 1.2.11 倒木の発生イメージと流木による橋梁閉塞状況

奥山川（出石町鍛福（かふく）橋）の流木による河道閉塞状況（2004（平成16）年台風23号）

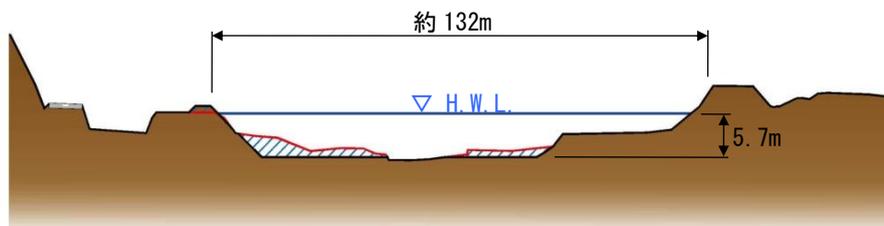
図 1.3.11 矢田川の改修計画断面の例

矢田川 河口から 2.4km 地点(基準地点 大乘寺橋付近)

注) 計画横断は、現時点の標準的なイメージ図であり、詳細設計等により見直すことがあります。

また、2012（平成 24）年 4 月には、矢田川水系河川整備計画を策定し、河口から後山谷川合流までの約 12.2km 区間において、河道拡幅・築堤・掘削等の河川改修を位置付けた。今後、これらの改修事業に着手する予定である。

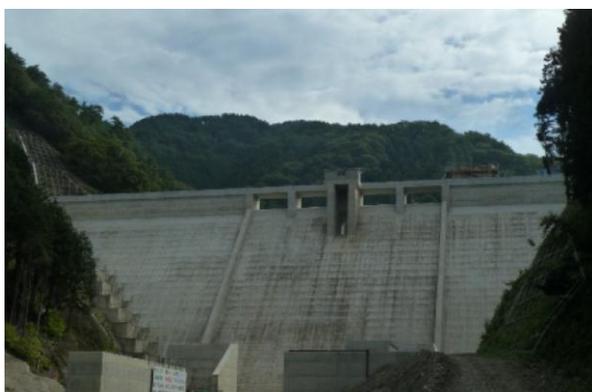
図 1.3.14 与布土ダム（2014（平成26）年5月末完成）

さらに、円山川水系与布土川においては、1955（昭和30）年頃から災害助成事業等を進めてきたが、朝来市山東町の市街化に伴う沿川の開発等により、川幅を拓げる改修での水害対策が困難となったことから、洪水調節、既得取水の安定化、河川環境の保全等と合わせ、新たな水道水源を確保するため、与布土ダム（総貯水容量 約 1,080,000m³）の建設事業に着手し、その堤体については、2014（平成26）年5月末に完成した。
