第5章 盛土の損傷調査及び掘削調査

5.1 盛土の損傷調査

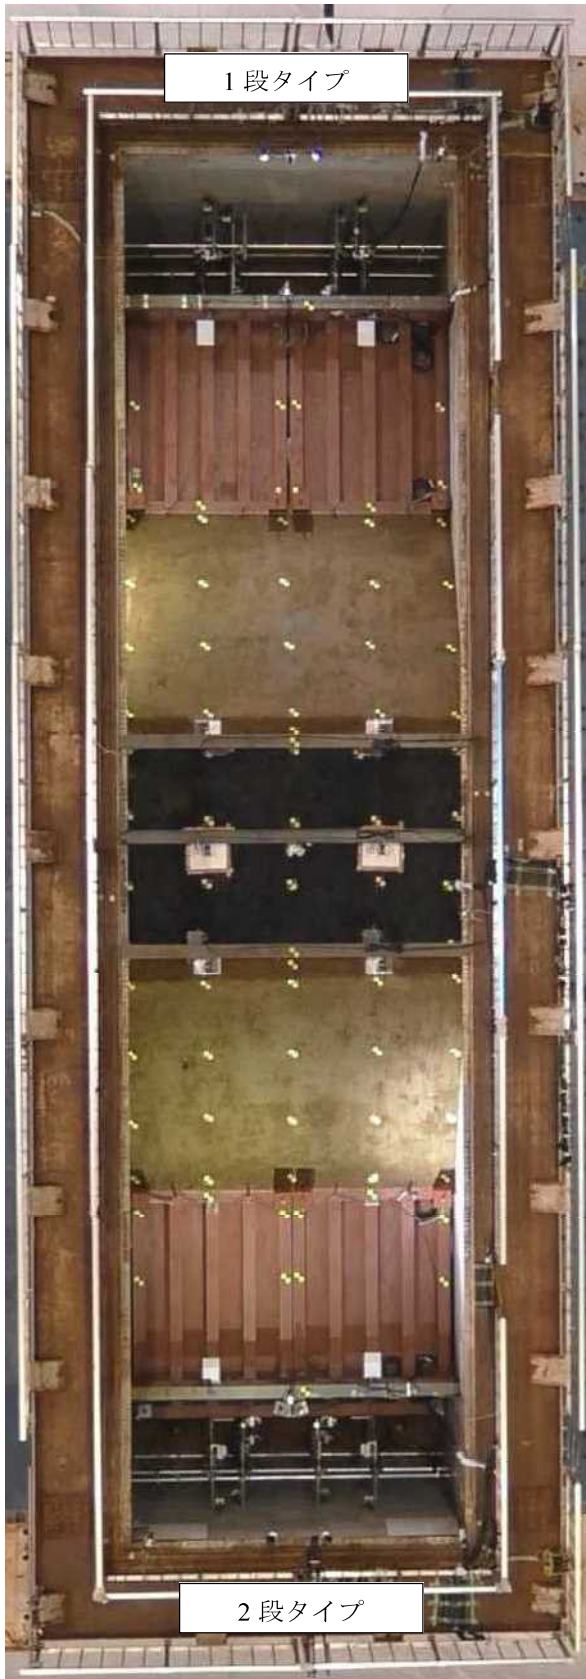
各加振直後に、目視による損傷調査を実施した。写真 5-1～写真 5-4 に各加振直後に天井のカメラで撮影した盛土の様子を示す。加振条件 1（最大 125Gal 相当波）及び加振条件 2（最大 245Gal 相当波）の加振後は、両側（1 段・2 段タイプ）とも法面においてクラック等の損傷が見られなかった。加振条件 3（最大 376Gal 相当波）の加振直後の場合は、1 段タイプ側の法面の下部にクラックが発生したものの（写真 5-5(a)）、2 段タイプ側の法面では、クラックが確認できなかった（写真 5-5(b)）。また、両側とも法肩部が崩れていることを確認した。一方で、加振条件 4（最大 660Gal 相当波）の加振直後、同じく目視による損傷調査を行った結果、両側とも法面の上下部にクラックが発生していることが確認できた（写真 5-6）。

写真 5-1 加振後の盛土の様子
(加振条件 1, 最大 125Gal 相当波)

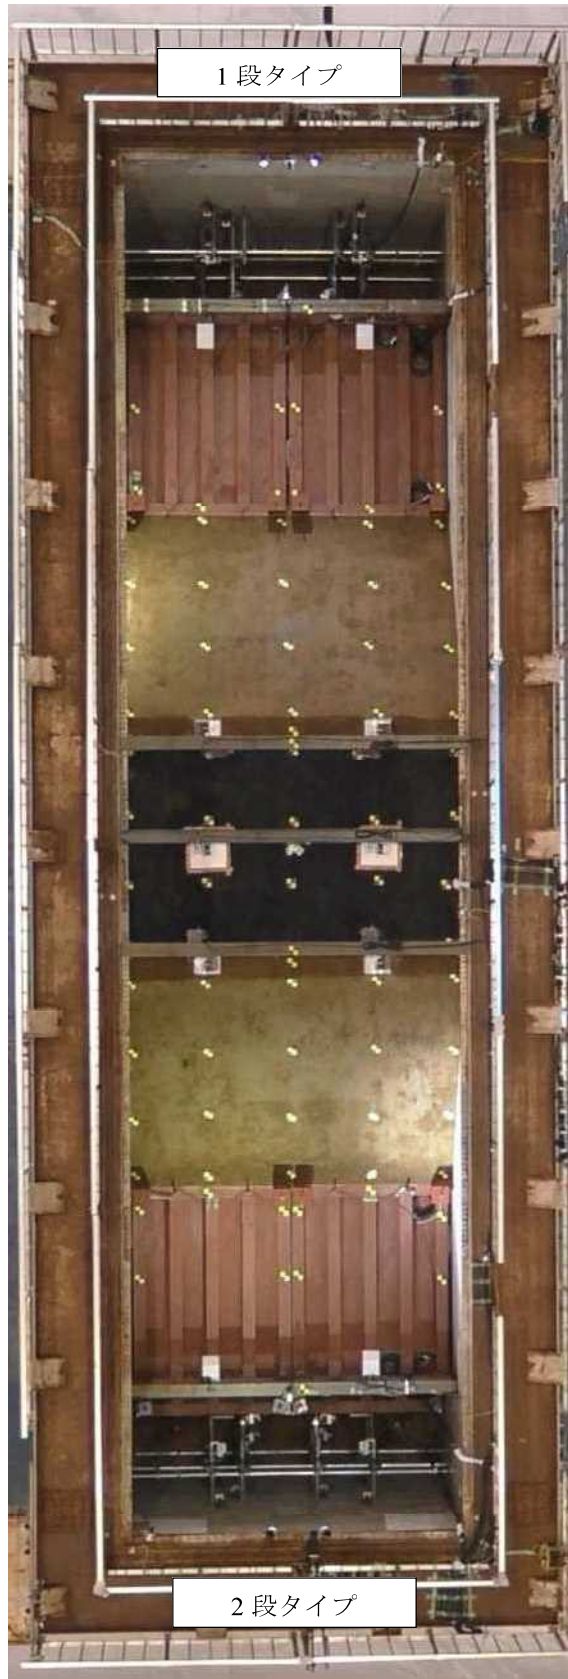
写真 5-2 加振後の盛土の様子
(加振条件 2, 最大 245Gal 相当波)

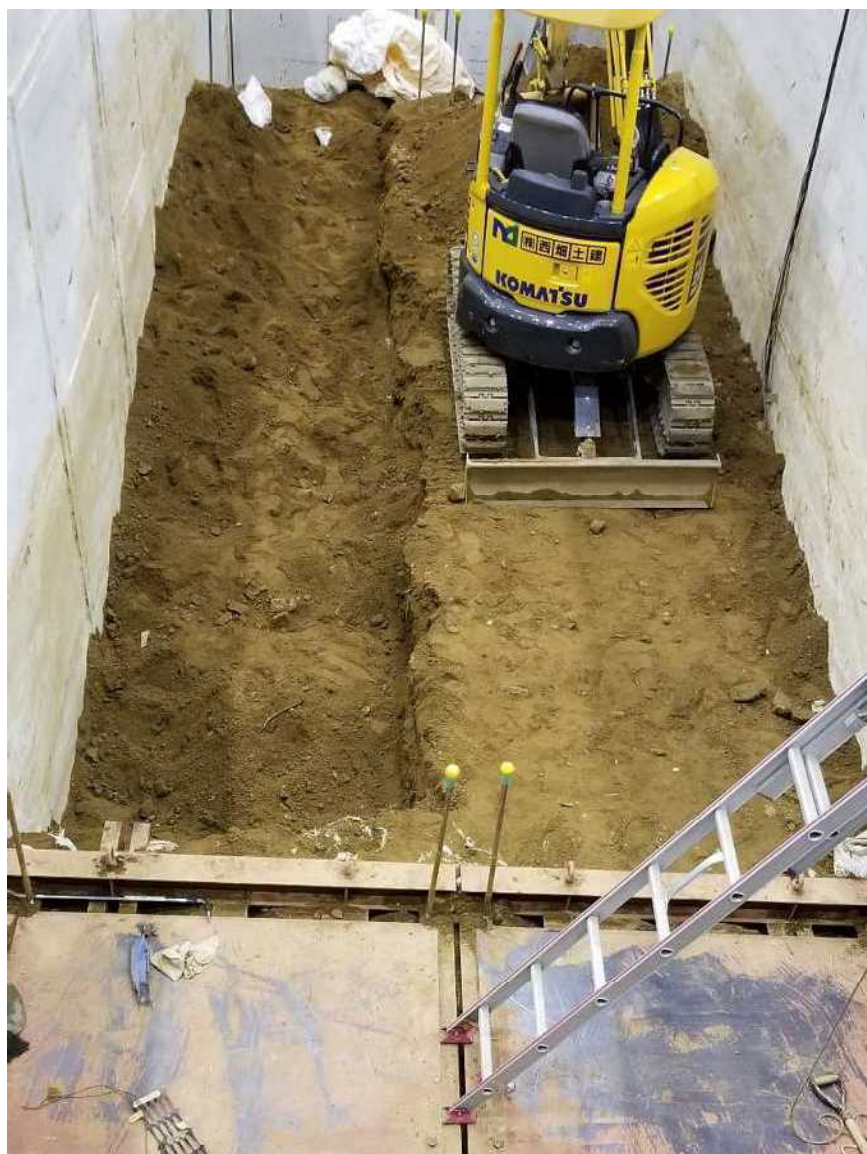
盛土内部の損傷状況を確認するため、写真 5-11～写真 5-15 のように、バックホウを用いて天端から盛土内部へ幅 1.4m 程度のトレンチ掘削を実施し、側面から盛土内部のすべり面を調査した。

盛土の高さ 2.5m (2 番目のジオグリッド)、1.75m (3 番目のジオグリッド)、1.0m (4 番目のジオグリッド) でそれぞれトレンチ掘削を行った後、側面から盛土内部及びジオグリッドの様子を観察したものの、盛土内部においてのクラックや、すべり面推定用として敷設したひずみゲージ付きジオグリッドの大きな変形は確認できなかった。

写真 5-15 トレンチ掘削の様子

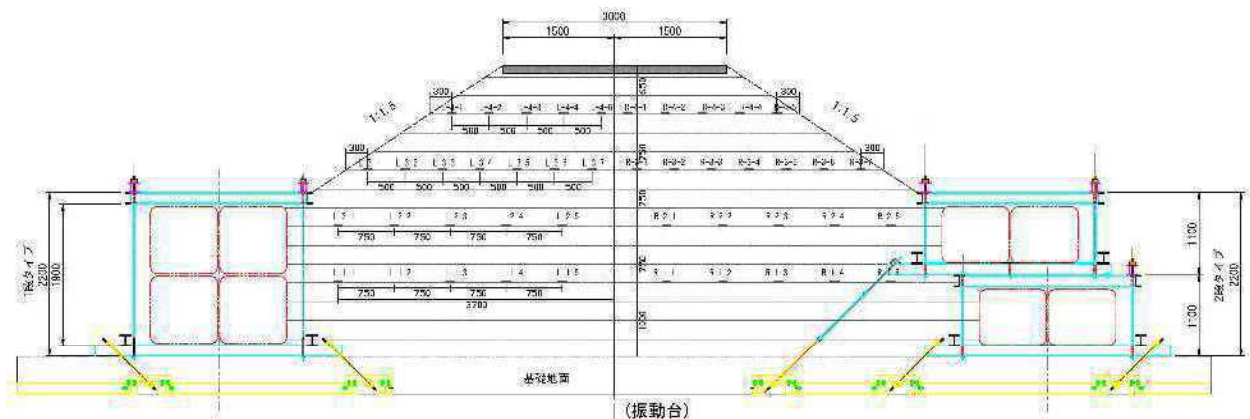
本実験では、盛土の破壊面を推定するため、幅 10cm 程度のジオグリッドにひずみゲージを貼り付けて、盛土内部に敷設した（第 3 章の写真 3-15 参照）。ジオグリッドは加振時に盛土と同様に動くため、盛土崩壊時に、盛土内部における土の変形（または、ひずみ）が大きいたとこ、すなわち破壊面付近で、ジオグリッドに大きなひずみが発生する。このように計測したジオグリッドのひずみ値は、盛土のひずみ値ではない。図 5-2 に破壊面推定用のひずみゲージ付きジオグリッドの敷設位置を示す。両側の盛土において各 4 カ所（高さ 1.0m, 1.75m, 2.5m, 3.25m）に設置した。そこで、各高さで計測したひずみ値を比較して、相対的にひずみが大きく発生した位置をプロットして、破壊面を推定した。

図 5-2 破壊面推定用のひずみゲージ付きジオグリッドの敷設位置

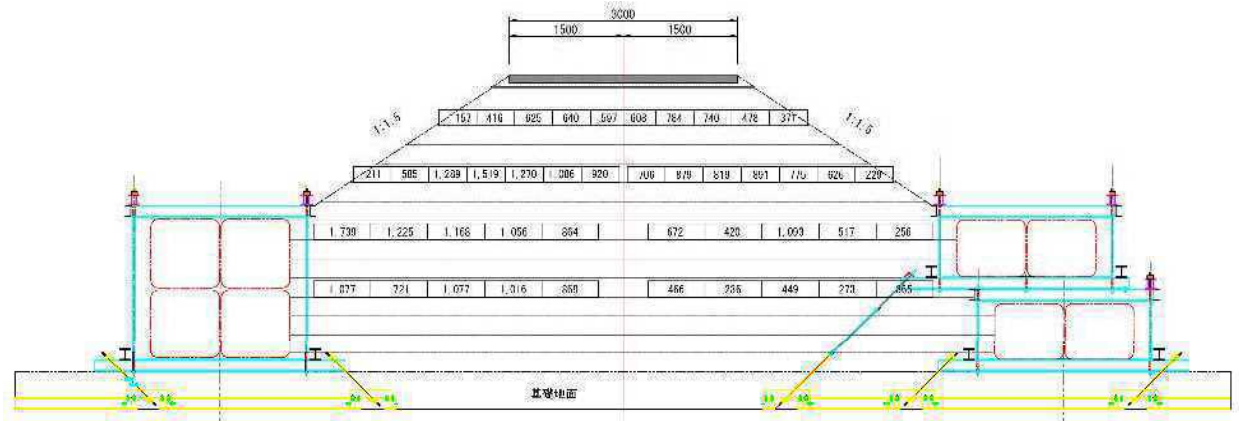
前述のように、加振条件 1（最大 125Gal 相当波）及び加振条件 2（最大 245Gal 相当波）においては、加振中に盛土の天端や両側法面にてクラックやすべり破壊は確認されなかった。図 5-3 に加振条件 2（最大 245Gal 相当波）における各計測位置の最大ひずみ値を示す。図 5-4 には、加振条件 2（最大 245Gal 相当波）において、各計測高さにて最大ひずみ値が発生した位置のひずみの時間歴を示す。加振条件 2 では、ひずみが集中して大きく発生する位置が確認されなかった。

図 5-3 計測位置ごとの加振中の最大ひずみ値(加振条件 2, 最大 245Gal 相当波)

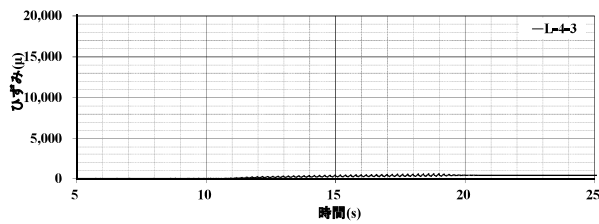
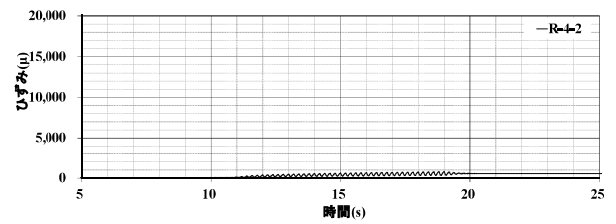
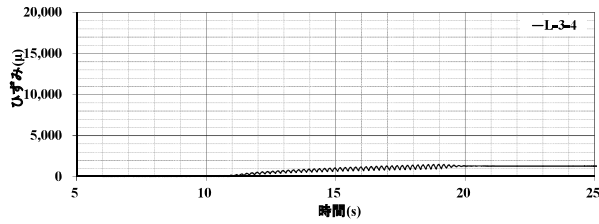
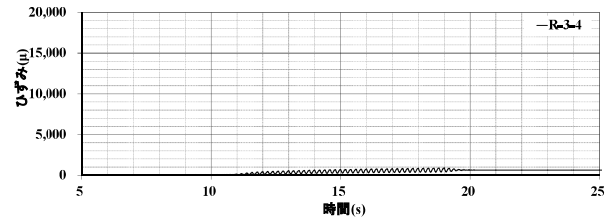
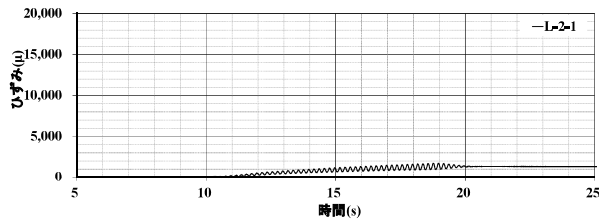
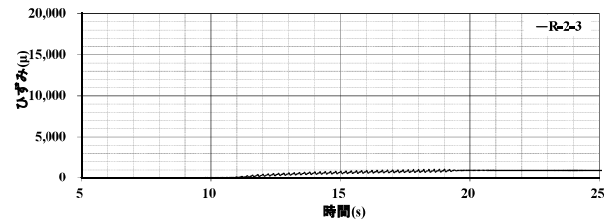
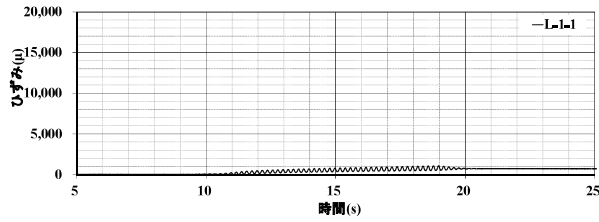
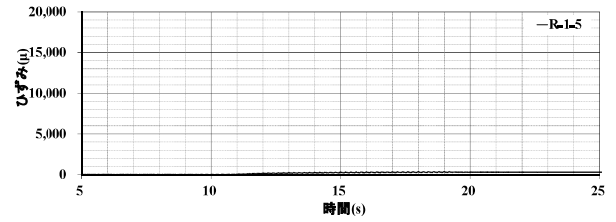
図 5-4 計測高さごとにおける最大ひずみが発生した位置のひずみの時間歴
(加振条件 2, 最大 245Gal 相当波)

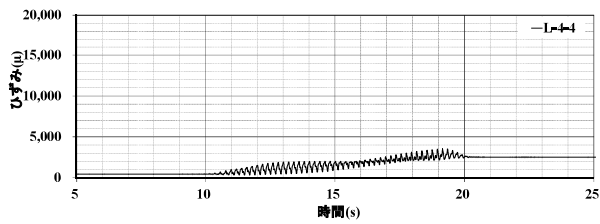
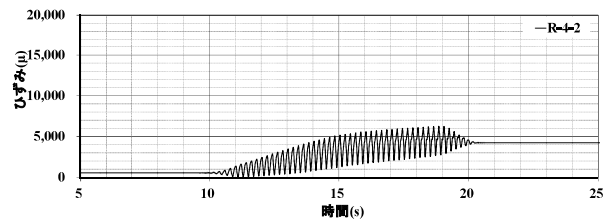
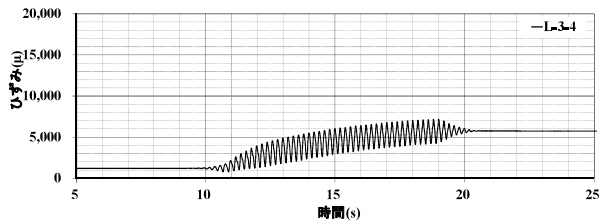
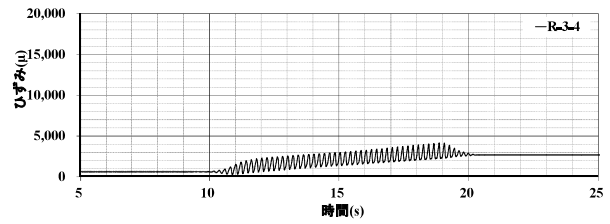
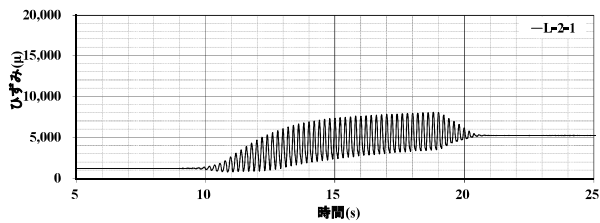
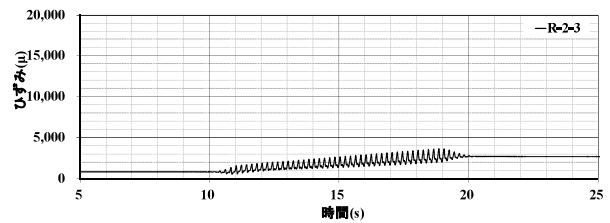
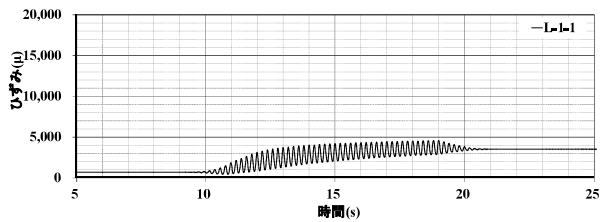
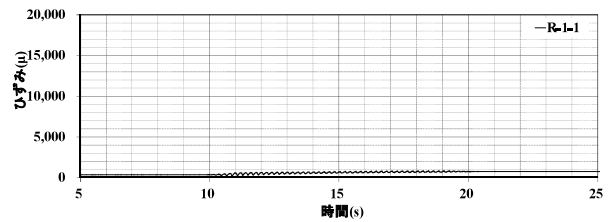
加振条件3（最大376Gal相当波）においては、2段タイプの盛土に比べ、1段タイプの盛土のひずみが大きく発生しており、特に、1段タイプ土のう構造体の背面で、ひずみが大きく発生している（図5-5）。これは、加振条件3におけるクラックの発生様子（写真5-5）と、2段タイプに比べ1段タイプの土のう構造体の水平変位が大きく発生している結果（第4章の表4-4）と整合していると考えられる。一方、加振中におけるひずみ（図5-6）は、徐々に増加する傾向が見られ、破壊発生時点を推定することができなかった。

図 5-6 計測高さごとにおける最大ひずみが発生した位置のひずみの時間歴
(加振条件 3, 最大 376Gal 相当波)

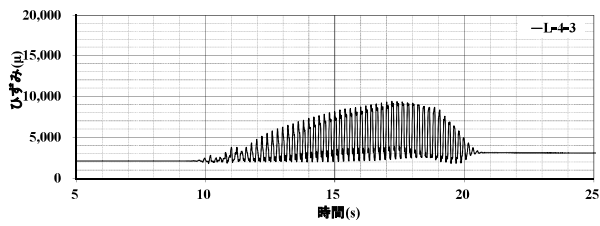
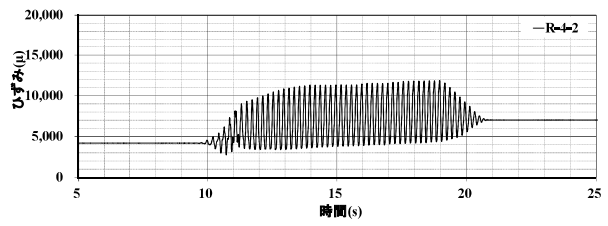
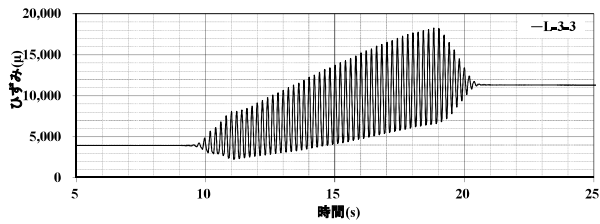
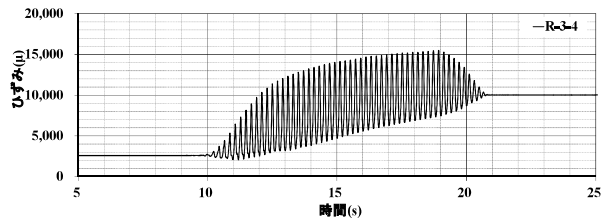
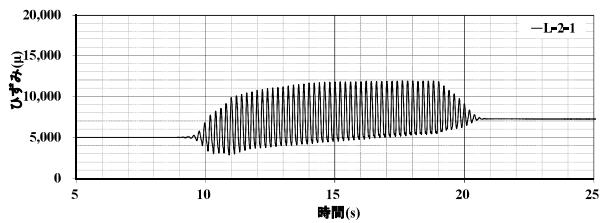
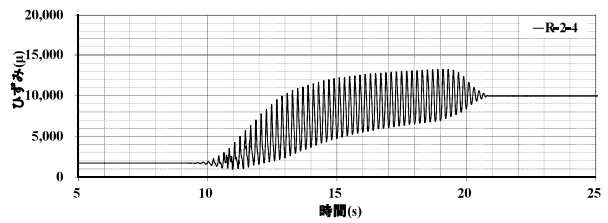
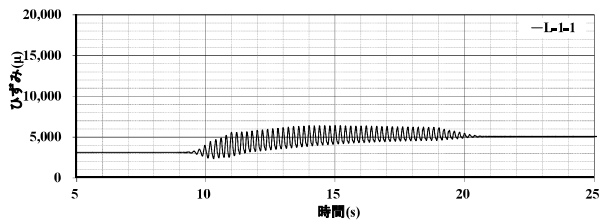
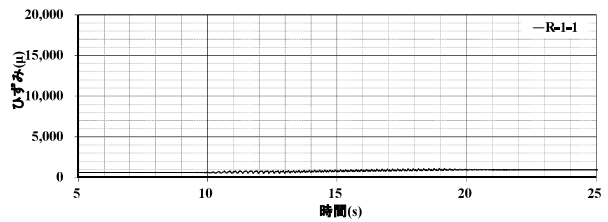
加振条件4においては、図5-7に示すように、2段タイプの盛土のひずみも増加して、大きく発生している。また、両側とも法面の下部（土のう構造体の背面付近）に発生したクラックは、天端から3,4番目ジオグリッド（ $H=1.0\text{m}$, $H=1.75\text{m}$ ）において、相対的にひずみが大きい部分がクラックとして法面に顕著に表れた可能性が高いと考えられる。

図 5-8 計測高さごとにおける最大ひずみが発生した位置のひずみの時間歴
(加振条件 4, 最大 660Gal 相当波)
