4.2 レベル 2 地震動による加振実験結果

第 5 章 加振時動的挙動に関する考察

第 6 章 堤体の損傷および残留変形調査

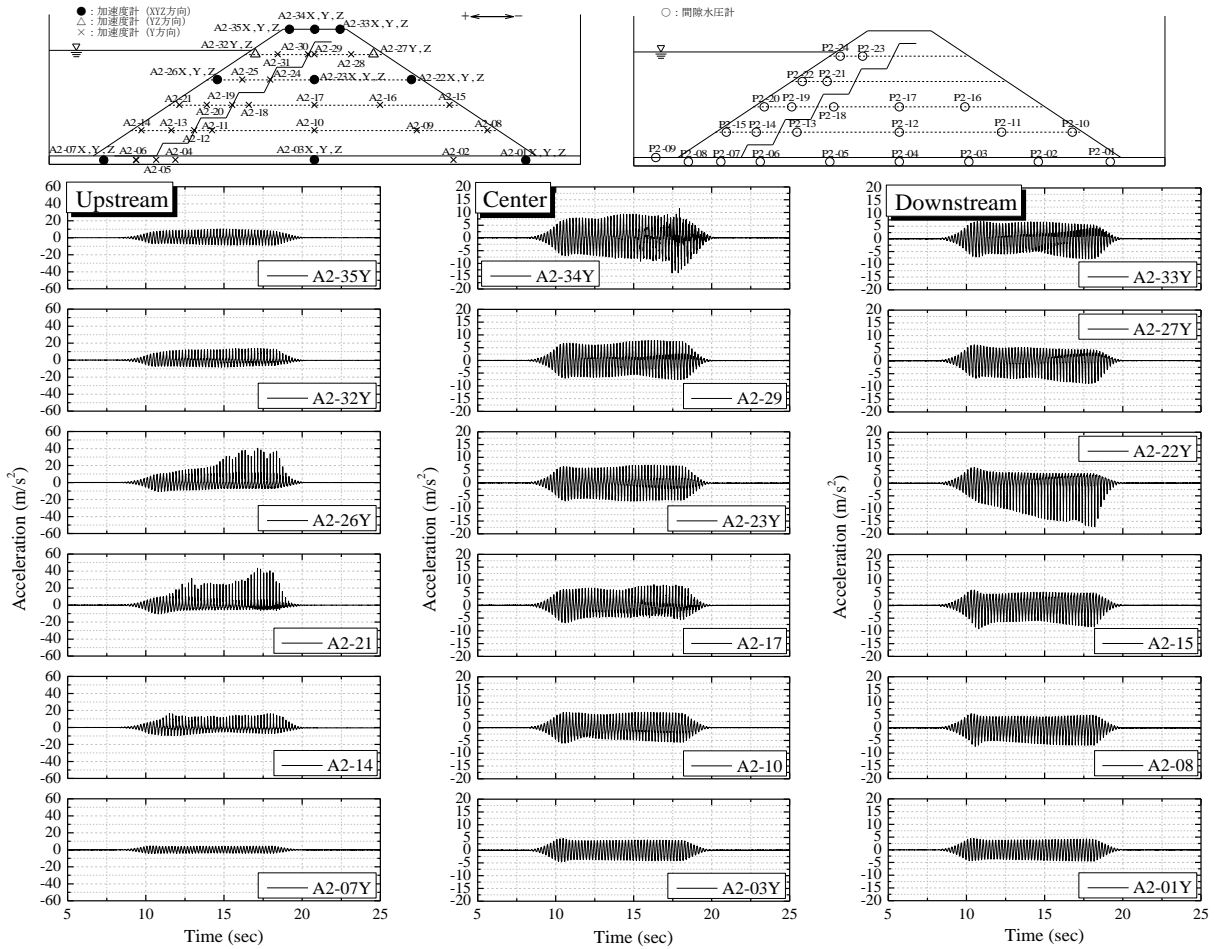
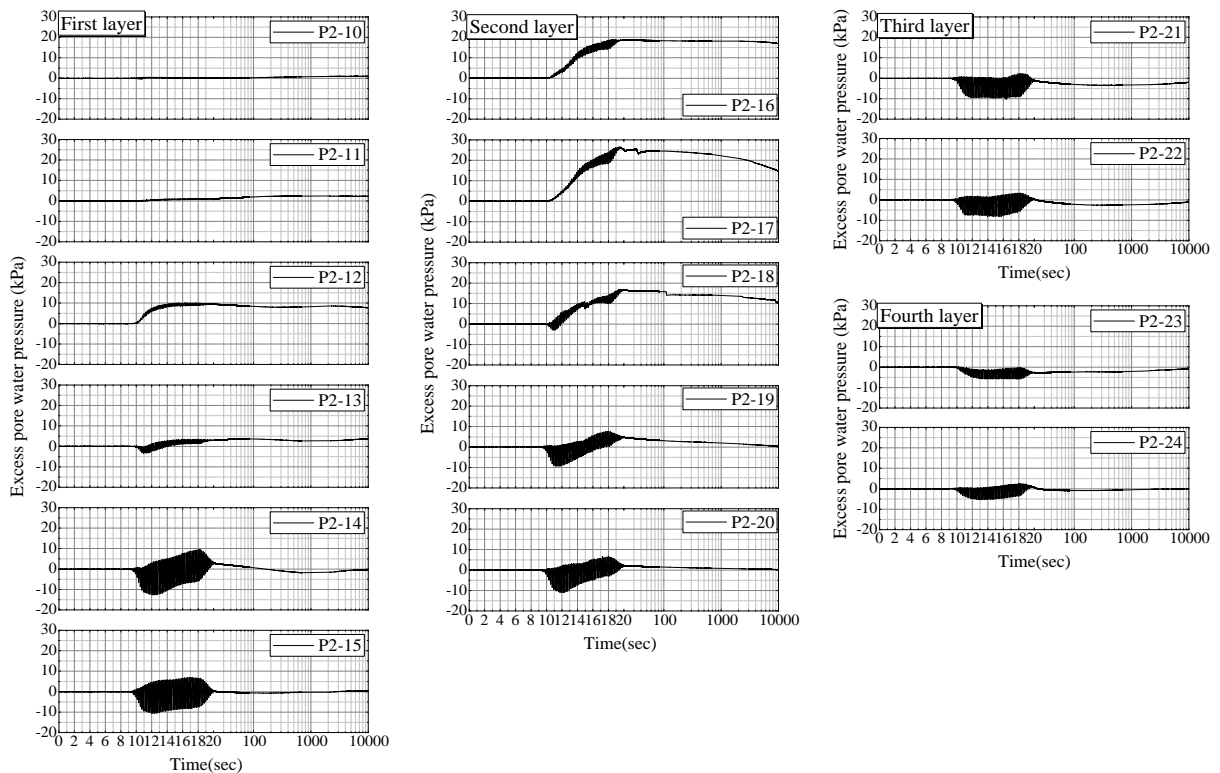
図 94 遮水シート工法における時刻歴データのとりまとめ

さらに、遮水シート工法では、P2-21 と P2-22 の過剰間隙水圧は、加振終了後に低下し、その後回復することがわかる。この挙動から、加振時に遮水シートと上流側の堤体に隙間が生じ、加振終了後に発生した隙間への間隙水の浸透流が生じたものと推察される。

また、遮水シート工法においては、堤体天端中央から下流側にかけて、加振時における過剰間隙水圧の増加が顕著である。P2-17 周辺では、浸潤線以浅の不飽和領域であることが推測されるが、施工時の飽和度が 72.6% と比較的高い状態であった。さらに、図 90 で示されるように堤体中央天端で約 17 mm もの沈下が発生していることから、土骨格が収縮したことが考えられる。P2-17 の最大過剰間隙水圧は 25.7 kPa に対し、天端から 1.8 m の深度における土被り圧は 36.6 kPa である。すなわち、液状化には達していない。しかし、過剰間隙水圧が長時間残留していることから、その後に大きな余震が発生した場合には、液状化に至る可能性も否定できない。

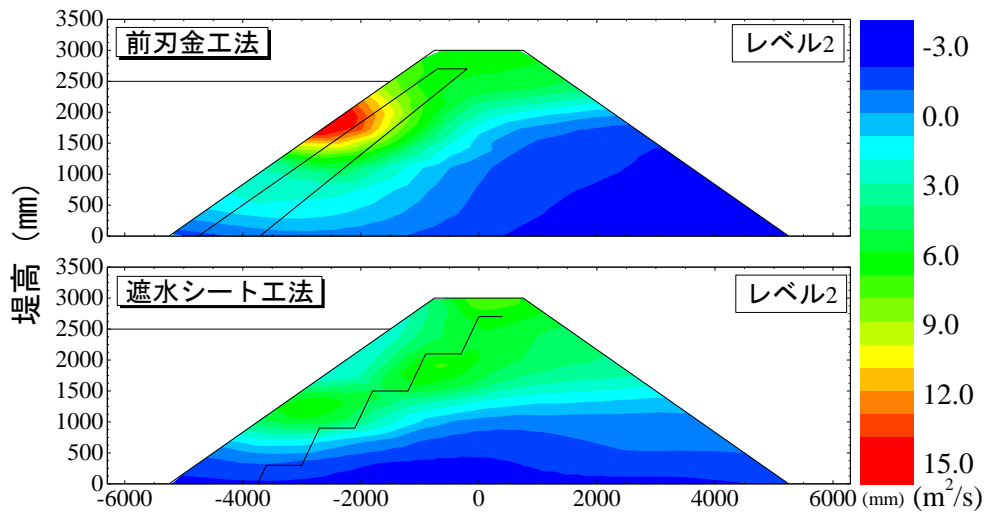
図 95 最大加速度分布図

前刃金、遮水シート両工法における代表的な加速度の時刻歴を図 93 および図 94 に示す。また、レベル 2 加振時に発生した最大加速度をピックアップし作製したコンター図を図 95 に示す。堤体全体の動的挙動を把握するため、まずは、これら両図において、最大 471gal 加振時（レベル 2 地震）の堤体中央における -10cm（基盤内）、120cm、300cm（天端）高さに設置された加速度計の応答加速度に着目する。基盤内の応答加速度の振幅は、図 27 に示した震動台の加速度の振幅とほぼ等しい。また、上流方向（+）と下流方向（-）の加速度に大きな差はない。120cm 高さにおいては、前刃金工法で 13 秒付近、遮水シート工法では 11 秒付近から、上流方向の加速度が下流方向より大きくなるのがわかる。この結果は、上流側の変形が下流よりも大きい図 92 の結果と定性的に整合する。また、遮水シート工法のケースでは、天端において、約 17.5 秒付近から、下流方向の加速度が大きくなるのがわかる。ここでの図示ができないが、撮影動画によると、天端クラックの発生は 13 秒付近であることから、クラックの発生と関係があるものと推察される。クラックの発生と応答加速度については、事項で説明する。

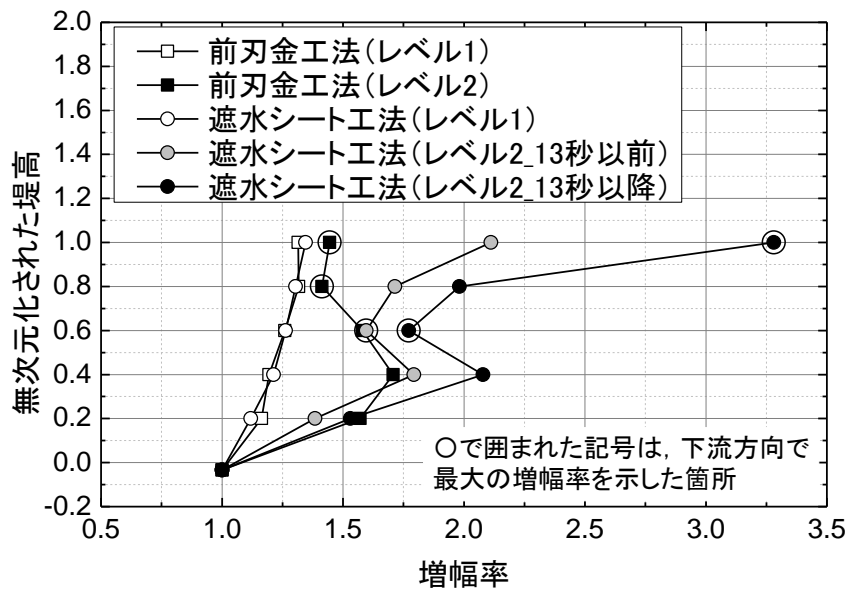
図 96 増幅率と無次元化された堤高の関係¹⁷⁾

遮水シート工法では、加振時の挙動が異なると想定されたクラック発生前と発生後に分けて検討した。図 96 より、最大 177 gal の加振の場合、両工法とも、増幅率は概ね堤高の増加にともない増加し、天端で 1.3 倍程度であった。レベル 2 地震動を想定した最大 471 gal の加振の場合、中心よりもやや底部で極値をとるような特徴的な分布形状を有しており、天端の増幅率は前刃金工法で 1.4 倍、遮水シート工法においては、クラック発生前で 2.1 倍、クラック発生後で 3.3 倍であった。

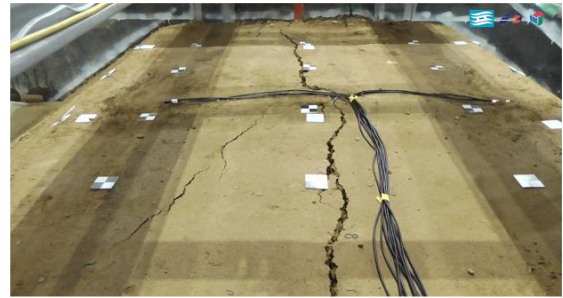
写真 18 遮水シート工法における堤体天端状況 18)

第 6 章で詳述するが、まず堤体外観の損傷状態について述べる。レベル 2 加振では、写真 18 に示すように、堤体天端に幅 10mm 程度の大きなクラックが堤体軸方向に複数発生したが、漏水については、実験中に確認されなかった。既に述べたが、図 92 等に示すとおり、堤体天端センターラインの沈下量は最大 23mm 程度であった。表面の破壊状況を図 97 に示すが、堤体天端中央付近のセンターラインの位置と上流側肩付近に比較的大きなクラックが生じていることがわかる。当クラックの深さを調べるために、水で溶いた石灰をクラックに流し込み、写真 19 に示すように慎重に掘削を行った。掘削調査の結果を図 98 に示すが、堤体天端のセンターライン付近に発生したクラックに注ぎ込んだ石灰は、鉛直方向に深さ 30cm まで達したのち、ベントナイトシートに沿って付着していることが判明した。すなわち、盛土内に階段状に設置しているベントナイトシートが、実験で発生したクラックの原因であることが明らかになった。また、上流側法肩付近に発生したクラックに注ぎ込んだ石灰は、鉛直方向に 45cm まで達しており、それ以上はクラック幅が小さく、

(b) レベル 2 地震動加震後

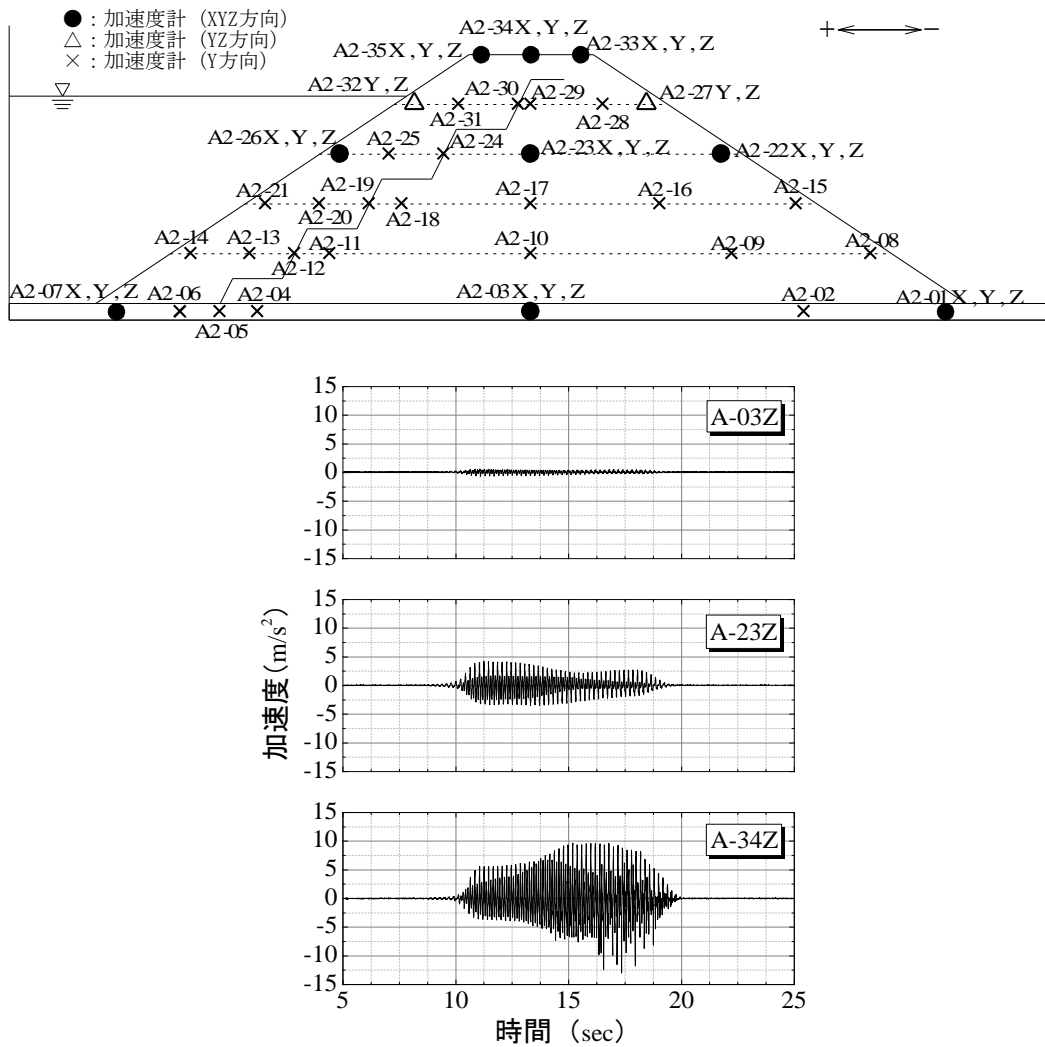
図 99 遮水シート工法堤軸 (A-03, A-23, A-34) における鉛直方向応答加速度¹⁸⁾

上述のクラックについて、堤体中央部における鉛直方向の応答加速度に基づき考察する。図 99 に堤体中央の基盤部 (A-03) および基盤+180cm (A-23)、基盤+300cm の天端 (A-34) における鉛直方向加速度の経時変化を示す。前述したように、今回の実験では水平 1 方向のみの加振を与えた。A-03 では鉛直成分の加速度はほとんど発生していないが、A-23、A-34 では鉛直方向の加速度が発生していることがわかる。また、天端のクラックが発生したおよそ 13.2 秒以降、A-34 では、鉛直方向の加速が増大している。これは破壊によって鉛直方向の加速度が局所的に大きくなっていることを示すものと考えられる。

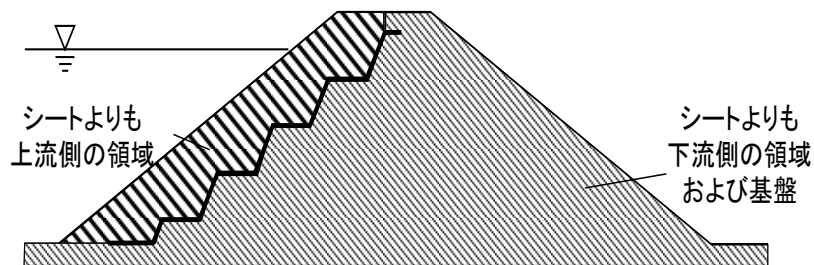
図 100 振動特性の異なる領域¹⁸⁾

図 102 にベントナイトシートの上流側およびシート底部に設置した加速度の応答 (14 秒～17 秒) を示す。上述したように、天端にクラックが発生した時間はおよそ 13.2 秒である。図 101 より、基盤からの高さが 120cm と 180cm のシート上流側の加速度 (A-20, A-25) が正の方向 (上流側) に増加していることがわかる。また、シート上流部の加速度応答は、天端にクラックが発生した後も、同位相である。このことは、シート上流部の土塊が上流側に変位することを示唆するものである。クラックが発生した後も、図 100 のとおり、シートを境に異なる振動特性を有することが推察される。

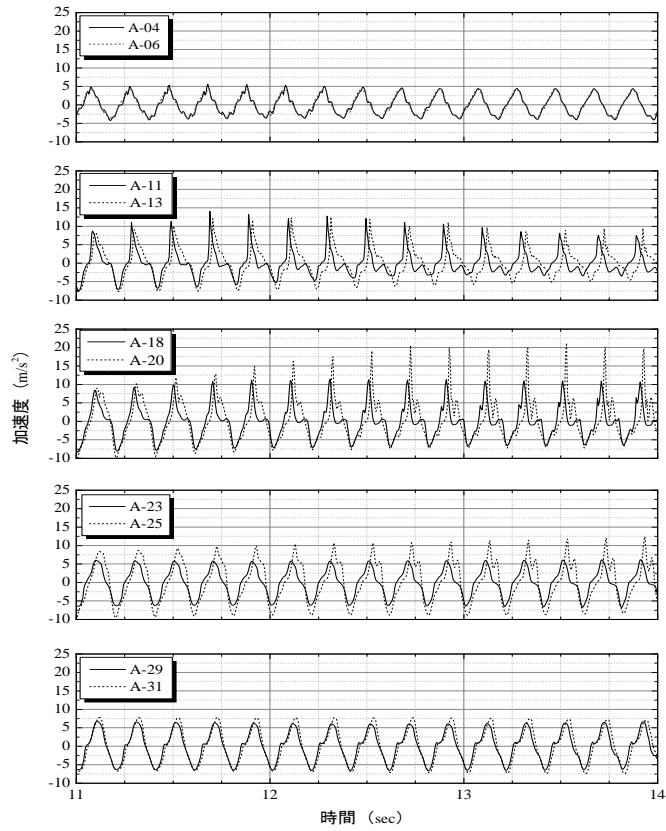
図 101 遮水シート周辺の応答加速度（11 秒～14 秒）¹⁸⁾

次に、遮水シート周辺土の応答加速度について考察する。図 101 に遮水シートの上下流側およびシート底部に設置した加速度の応答 (11 秒～14 秒) を示す。基盤の加速度は、シート上流側と下流側の両者がほぼ一致している。基盤から 60cm 上がりの加速度は、はじめ両者が一致しているものの 11.5 秒付近から、シート上流側の加速度応答に遅れが生じ始めていることがわかる。シート下流側の加速度応答 (A-11, A-18, A-23, A-29) を比較すると、高さの増加に従い、加速度応答が遅れていることがわかる。これは、一般的な盛土の振動特性と類似している。一方、シート上流部の加速度 (A-13, A-20, A-25, A-31) で比較すると、おおむね同位相である。したがって、図 100 に示すように、シートを境に上流側堤体が基盤および下流側堤体と異なる挙動を示していることが示唆される。この要因として、シート上流側の飽和土とシート下流側の不飽和土の振動特性が異なることや、土とシートの摩擦強度が土のせん断強度よりも低いことに起因するものと考えられる。特に、基盤に沿わせて設置したシート (本実験では 70cm) がシート上流部の振動特性におよぼす影響は大きいと考えられる。

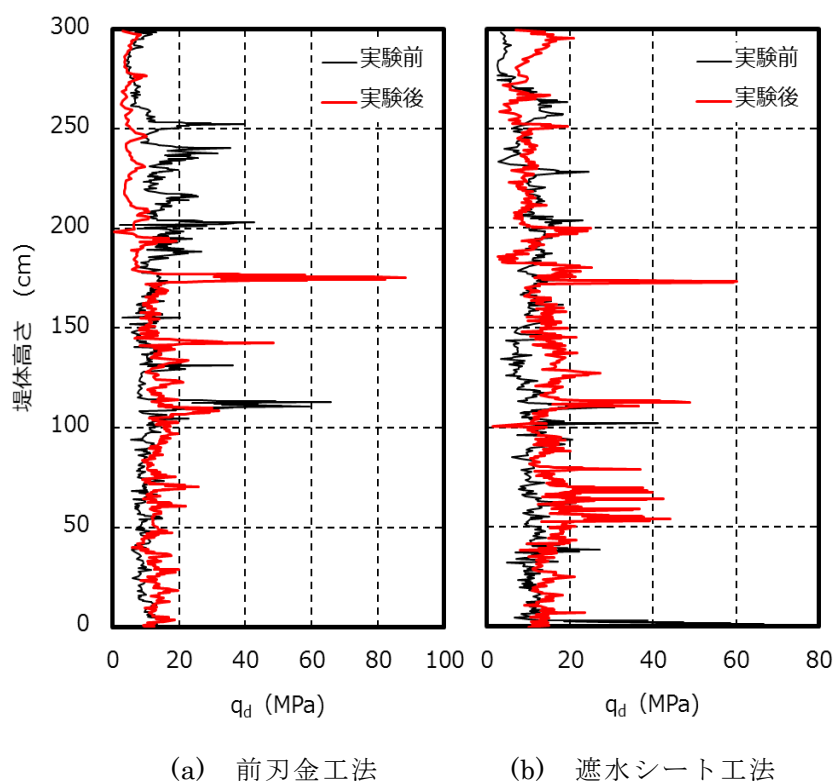
図 103 加振前後におけるコーン貫入抵抗値の比較

図 103 に加振前後で実施した簡易軽量動的コーン貫入試験結果を示す。前刃金工法および遮水シート工法における加振前後の q_d の傾向に著しい相違は見られないものの、局所的に傾向の異なる深度が認められる。

前刃金工法における結果を見ると、堤体高さ 200~300 cm 区間である天端から概ね 1m の深度区間において、加振後の q_d の低下が見られるが、それ以深では特に大きな変化は見られなかった。一方、遮水シート工法では、堤体高さ 250~300cm 間である天端から概ね 0.5m の深度区間において、加振前後の q_d の傾向が異なること、また、堤体高さ 100~150cm 区間である盛土内部において、加振後の q_d が増加している様子が見られる。

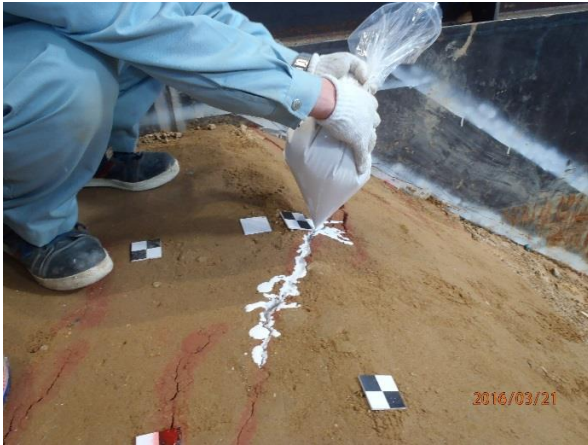
写真 20 石灰の流し込み状況

レベル 2 加振後の 堤体クラックの発生状況を表 13 に示す。幅が比較的大きなクラックについては、石灰をクラックに流し込み、その到達深さを調べた（写真 20）。また、前刃金工法の堤体中央および遮水シート工法の堤体中央におけるクラックの発生状況を図 104 にそれぞれ示す。

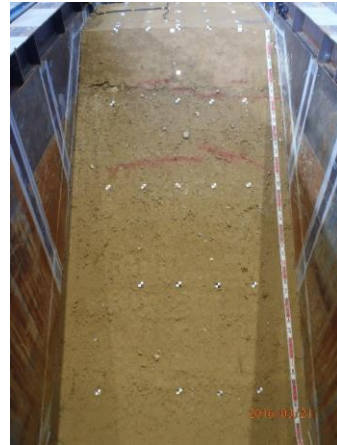
堤体	発生位置	詳細な発生位置	長さ	深さ
前刃金工法	上流法面 (写真 21)	法肩から 75～100cm	40cm 程度 130cm 程度	-
		法肩から 170～200cm	105cm 程度 90cm 程度	10cm 程度 (写真 22)
	天端	クラック無し	-	-
	下流法面 (写真 23)	法肩から 135～150cm	170cm 程度	15cm 程度 (写真 24)
遮水シート 工法	上流法面 (写真 25)	法肩から 105～120cm	55cm 程度	-
		法肩から 205～230cm	45cm 程度	-
	天端 (写真 26)	中央から上流法肩に かけて	最大 250cm	20～80cm (写真 27～写真 31)
	下流法面	クラック無し	-	-

写真 21 前刃金上流法面クラック発生状況

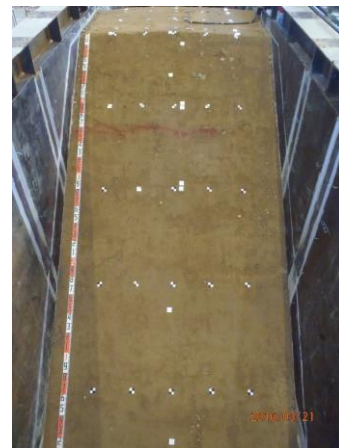
写真 23 前刃金下流法面クラック発生状況

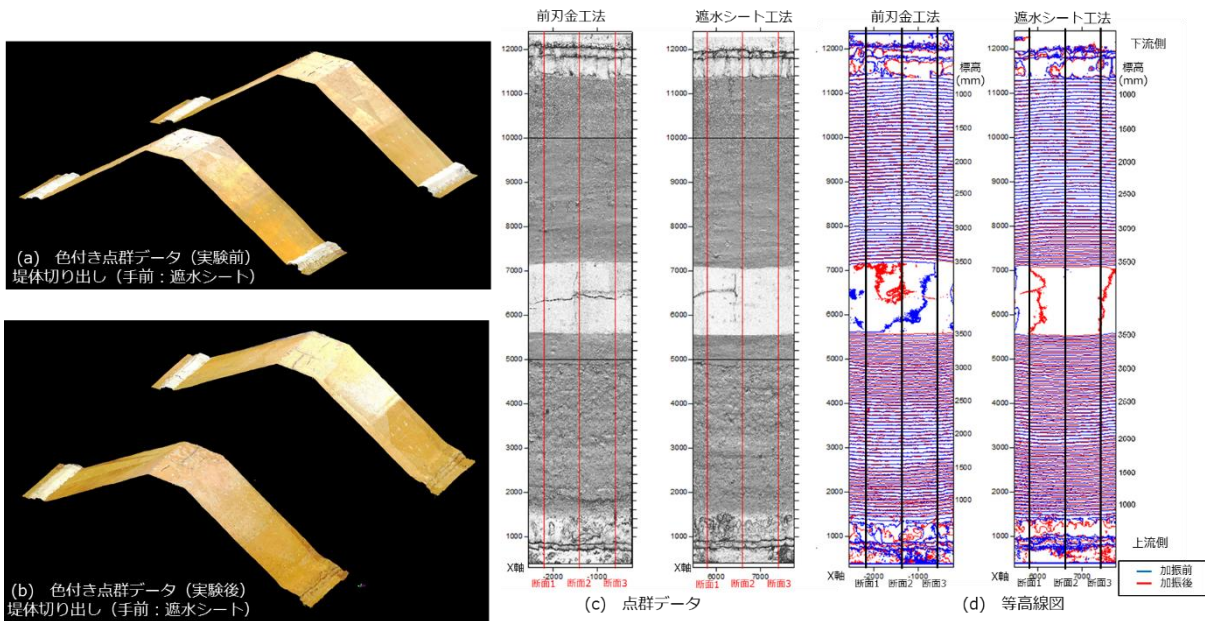
図 106 3D レーザー測量による計測結果

加振前後における前刃金工法および遮水シート工法の堤体部分のみの切り出し図，堤体表面の計測結果（点群データ）および同図を基に，点群を 5mm グリッドデータに調整し作製した等高線図を図 106 に示す．切り出し図から，下流側に比べ上流側において，実験前後での湛水部による地表面の乱れの差が大きい様子が捉えられている．なお，等高線図の作製にあたり，高さは震動台床面を基準（ $Z=0$ ）としたため，ため池堤体天端の標高は，加振前に概ね 3.6m となっている．

先に示した加振実験結果から，両工法ともに，天端で約 20mm の沈下，法肩の変形から全体的に上流側へ変形していたことが示されている．図 106 を見ると，加振前後での堤体形状の変化までは微かに確認できるが，残留変形の傾向までは確認するまでに至っていない．そこで，定性的ではあるが，加振前後の変状の様子を視覚的にわかるようにするため，加振前の堤体表面を青色，加振後は赤色に着色した加振前後の堤体の重ね図を図 107 に示す．両工法ともに加振により沈下したことから，天端を見ると，加振前の青色着色部は見ており，一方，法面では，下部で加振後の赤色着色部が確認でき，上流側で堤体高さの下部約 1/3 付近からやや孕み出し見られ，下流側の状況と比較すると，堤体が全体的に上級側に変形していることがわかる．また，法尻には流出した土砂が堆積した状況もとらえている．この変形傾向は，前刃金工法よりも遮水シート工法の方がやや顕著である様子がわかる．

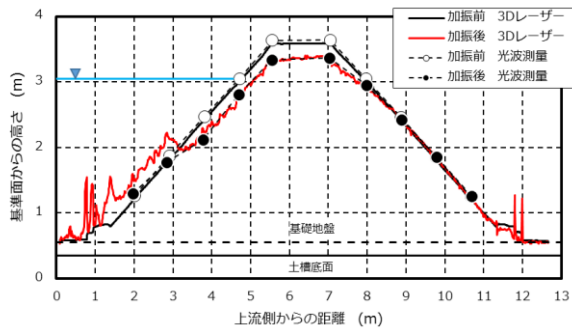
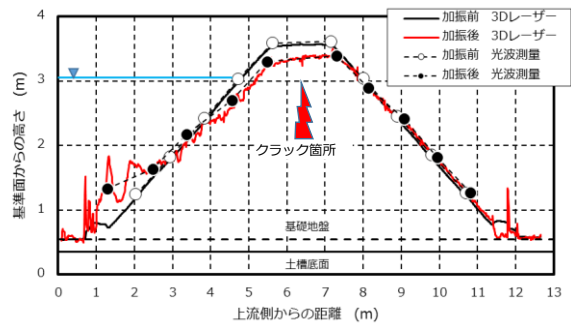
図 108 堤体の残留変形 (変形量を 10 倍)

ため池堤体の残留変形の特徴として，前刃金工法と遮水シート工法で差はあるものの，両工法で堤体が全体的に上流側に変形していることを 3D レーザー計測より確認した．図 106 に図示したように，堤体軸直交方向に 3 断面の側線を設けたが，図 108 にセンターラインを通る断面 2 の加振前後の堤体形状を示す．同図には，別途実施された光波測量結果も併記し，加振後の変形量は 10 倍に引き延ばした．なお，図の縦軸の基準面は，震動台上の表面高さを意味する．

次に、遮水シート工法における天端クラックについて述べる。図 108(b)に示す遮水シート工法天端に比較的大きな凹部が見られ、図 109 では、上流側からの距離が 6.4m 付近の断面 1 および 2 において、最大深度 25cm 程度のクラックとして確認できる。ここで、デ

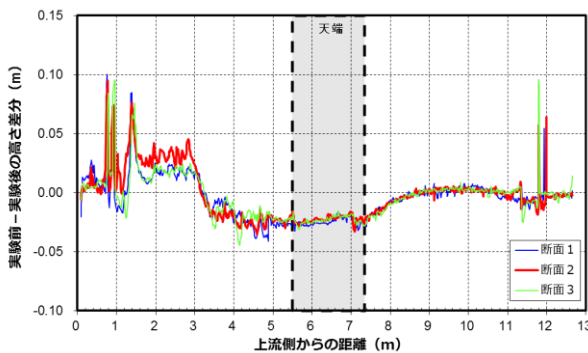
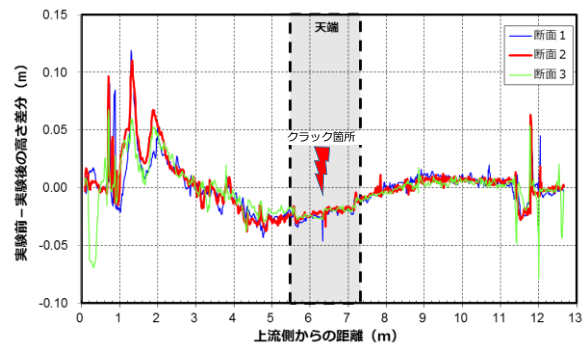
図 109 ため池堤体の変形量分布

図 109 に加振前後の堤体高さの差分の分布を示すが、残留変形の特徴としては、上流側の沈下が中央および下流側の沈下よりも大きく発生し、前刃金工法よりも遮水シート工法の方がやや顕著な変形を示している。この変形傾向は、前述の加振時挙動での説明の通り、法面の水平変位とともに、沈下が徐々に増大したことから、上流側の堤体中央部から下部における領域において、繰返しせん断に伴うせん断剛性低下による変形が残留したものと推察される。
