洲本-1	海岸名	洲本港	地区名	洲本市海岸通他	構造形式	控え矢板式
------	-----	-----	-----	---------	------	-------

◆詳細耐震診断結果 (FLIP解析結果)

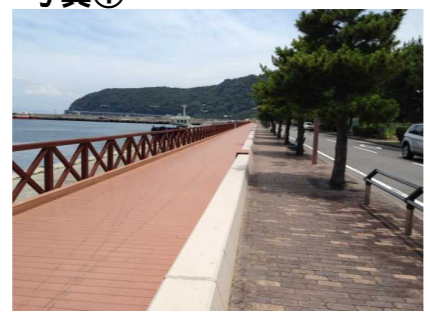
写真①

・南海トラフ巨大地震による防潮堤の残留変形量は、沈下0.10m、水平3.92m、傾斜19° と非常に大きく、地震後の安定性は完全に消失している状態にある。  
 ・また、防潮堤として一体的な構造である矢板式護岸において、矢板の断面力が全塑性に達し倒壊した状態にあるほか、防潮堤背後の地盤変状も著しい。  
 ・このことは、津波越流時(越流深0.36m)における防潮堤の粘り強さが消失している可能性が高いと推察され、更なる防潮堤の倒壊を招く可能性が高い。  
 ・以上の内容を踏まえ、津波の浸水被害を最小限に抑えるためには、津波の越流に対するねばり強い構造のほか、矢板護岸の倒壊を抑制する対策を行う必要がある。

⇒ 対策必要

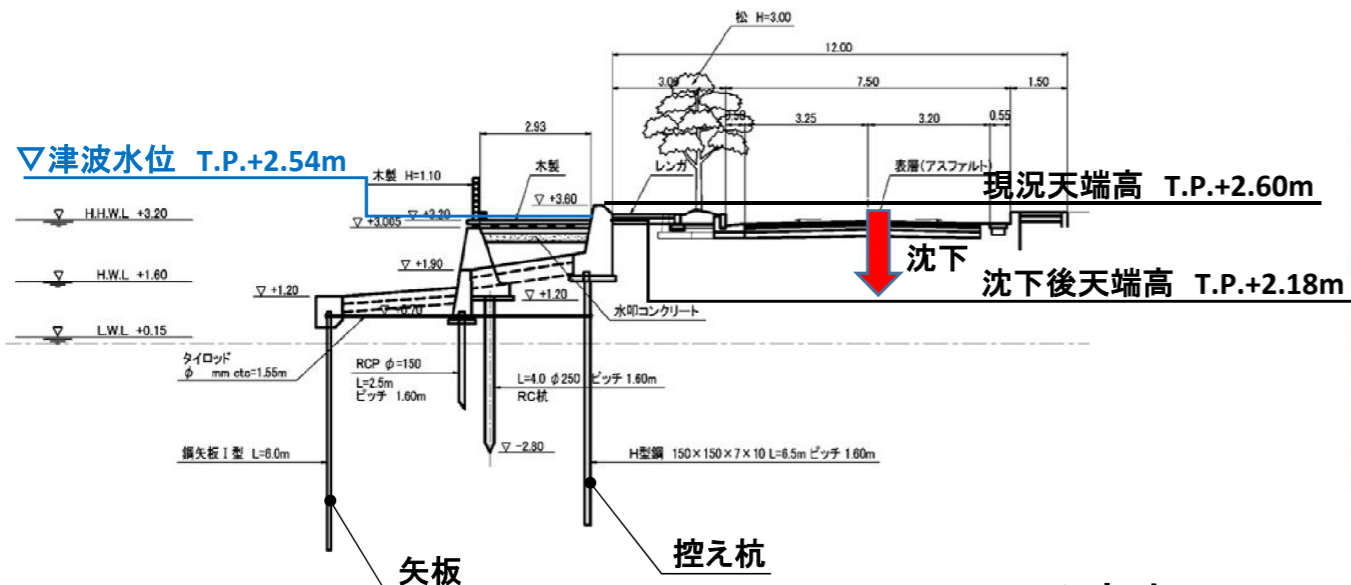
◆標準断面図

\* 標準断面図で示す沈下においては、液状化による沈下だけでなく地殻沈降も考慮したものとしている。

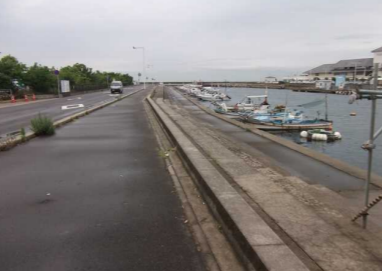
写真①

・南海トラフ巨大地震による防潮堤の残留変形量は、沈下1.93m、水平2.56m、傾斜23° と非常に大きく、地震後の安定性は完全に消失している状態にある。  
 ・また、防潮堤前面の矢板式護岸において、矢板の断面力が全塑性に達し倒壊した状態にあるほか、防潮堤背後の地盤変状も著しい。  
 ・このことは、津波越流時(越流深2.09m)における防潮堤の粘り強さが消失している可能性が高いと推察され、更なる防潮堤の倒壊を招く可能性が高い。  
 ・以上の内容を踏まえ、津波の浸水被害を最小限に抑えるためには、津波の越流に対するねばり強い構造のほか、矢板護岸の倒壊を抑制する対策を行う必要がある。

対策必要

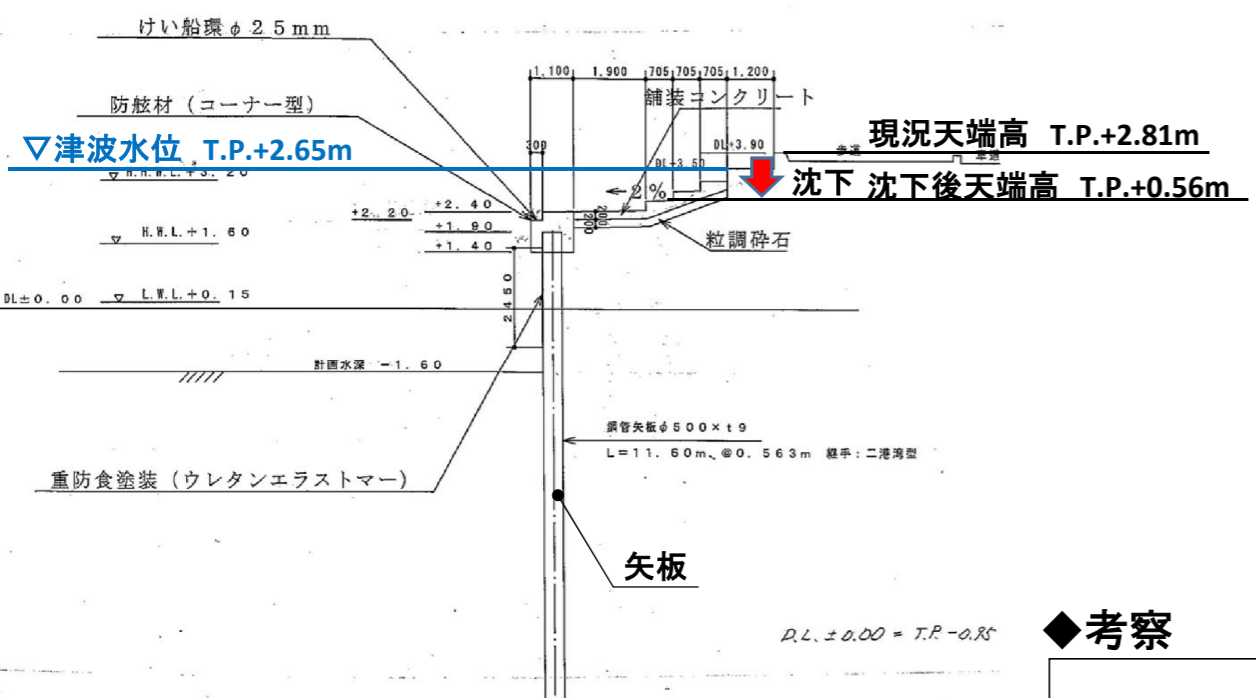
◆標準断面図

\* 標準断面図で示す沈下においては、液状化による沈下だけでなく地殻沈降も考慮したものとしている。

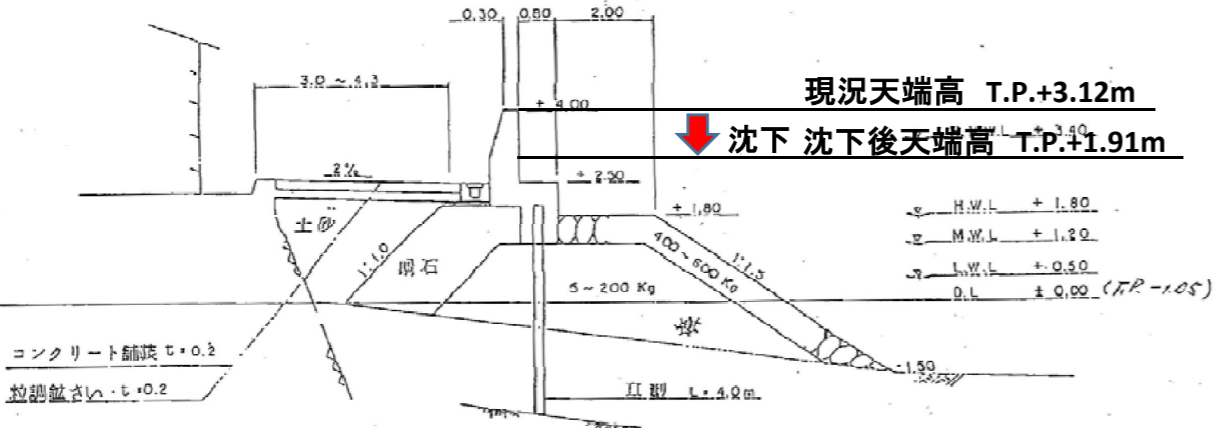
◆標準断面図

▽津波水位 T.P.+7.75m

\* 標準断面図で示す沈下においては、液状化による沈下だけでなく地殻沈降も考慮したものである。

・南海トラフ巨大地震による防潮堤の残留変形量は、沈下0.72m、水平0.29m、傾斜0.79°であり、地震後の安定性は確保されている。  
 ・なお、As1層の液状化により護岸が沈み込むような変形をしており、それに伴って防潮堤背後にも大きな地盤変状(不陸)が確認される。  
 ・なお、当該地の津波高が非常に大きく(越流深5.84m)、沈下対策などによる対策効果が期待できない。  
 ・以上の内容から、当該施設においては沈下対策は不要とする。

対策  
不要

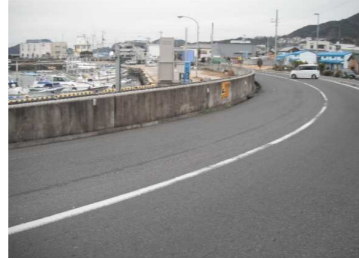
写真①

・南海トラフ巨大地震による防潮堤の残留変形量は、沈下0.43m、水平1.45m、傾斜2.06°であり、地震後の安定性は確保されている。  
 ・なお、護岸の側方流動的な変形挙動は、護岸直下の軟弱なAc2層で発生しており、液状化により護岸が沈み込むような変形をし、それに伴って防潮堤背後にも大きな地盤変状(不陸)が確認される。  
 ・なお、当該地の津波高が非常に大きく(越流深5.87m)、沈下対策などによる対策効果が期待できない。  
 ・以上の内容から、当該施設においては沈下対策は不要とする。

対策  
不要

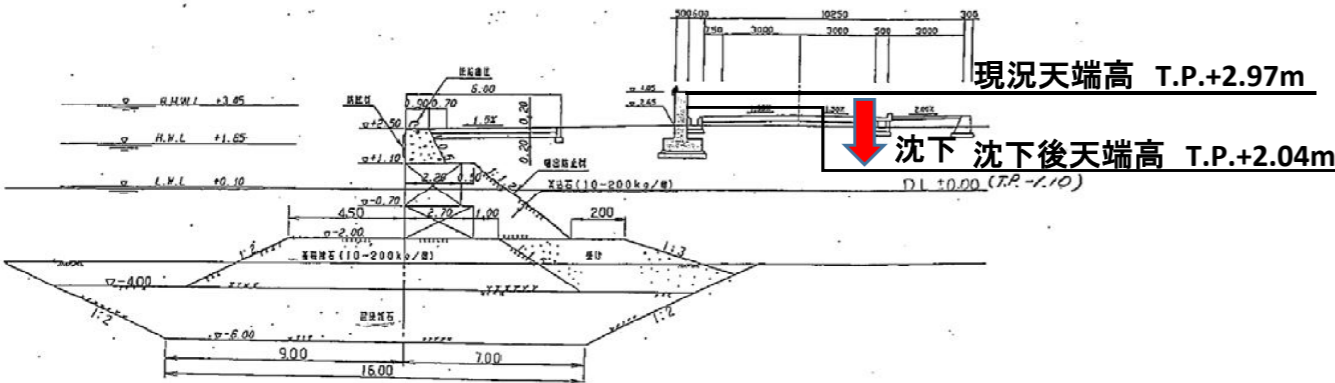
◆標準断面図

▽津波水位 T.P.+7.91m

\* 標準断面図で示す沈下においては、液状化による沈下だけでなく地殻沈降も考慮したものである。
