沼島-1 2	海岸名	沼島漁港	地区名	南あわじ市沼島	構造形式	重力式
-----------	-----	------	-----	---------	------	-----

炬口-1	海岸名	炬口漁港	地区名	洲本市炬口	構造形式	重力式(未施工)
------	-----	------	-----	-------	------	----------

■詳細耐震診断結果概要と対策要否の判定

吹上-1	海岸名	吹上海岸	地区名	南あわじ市吹上	構造形式	傾斜式
------	-----	------	-----	---------	------	-----

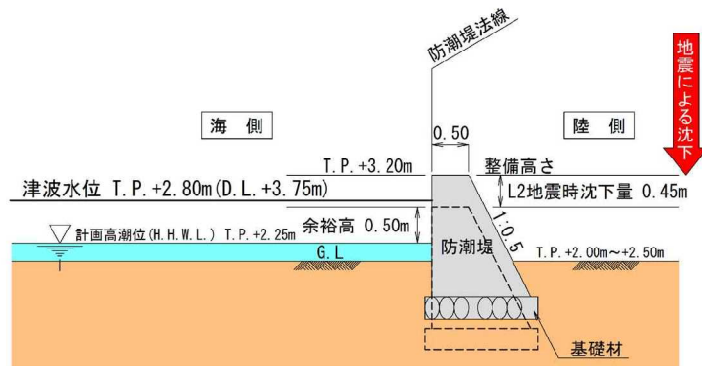
◆標準断面図

- \* 標準断面図の防潮堤は計画断面であり、未施工である。
- \* 標準断面図に示す沈下においては、液状化による沈下だけでなく地殻沈降も考慮したものである。

・南海トラフ巨大地震による炬口漁港の変形量は、沈下量0.15m(地殻沈降含まない)、水平変位量0.04m、傾斜角0.07°であり、地震後の安定性は確保されている。  
 ・また、B層及びAs層は液状化するが、全体的に平坦な地盤であり、大きな地盤変状は確認されない。  
 ・防潮堤の安定性が確保され、背後の地盤変状も小さいことから、津波越流時における防潮堤の粘り強さは保たれていると考えられ、防潮堤の倒壊を招くおそれもない。

**対策不要**

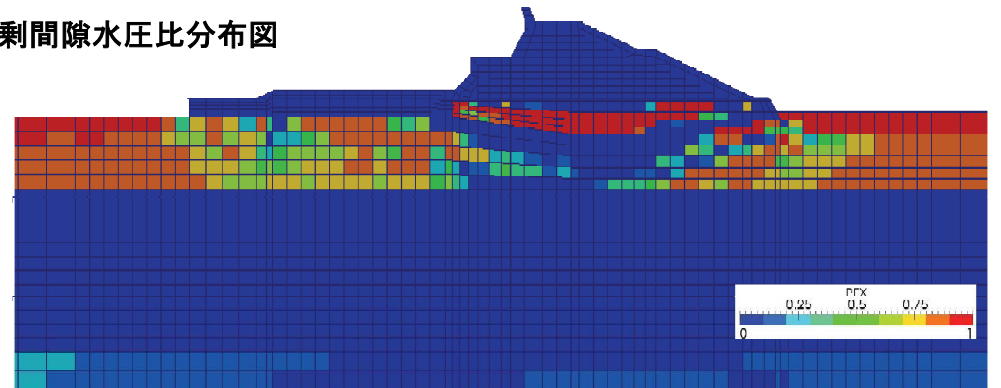
### 過剰間隙水圧比分布図

- 南海トラフ巨大地震による防潮堤の液状化変化量は、沈下0.98m、水平0.25mであり、地震後の安定性は確保されている。
- 液状化に伴う沈下により防潮堤周辺地盤に変形が生じているが、防潮堤の機能を喪失するようなものではない。
- また、堤防高は想定津波高を上回っていることから当該施設において対策は行わない。

⇒ 対策  
不要

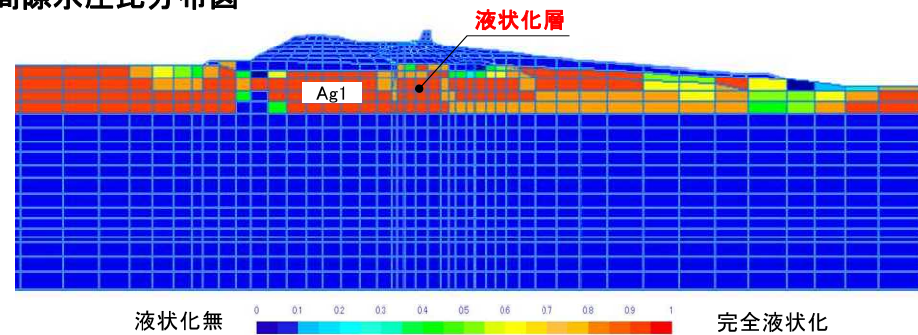
過剰間隙水圧比分布図

- 南海トラフ巨大地震による防潮堤の残留変形量は、沈下0.37m、水平0.02m、傾斜0.37°であり、地震後の安定性は確保されている。
- また、Ag1層の液状化による波返工の測方流動は0.02m程度、波返工背後の堤防盛土部の測方流動は0.37m程度であり、堤防全体の変形に対する影響は小さい。
- 堤防の地盤変状により、津波が0.03m程度越水する可能性があるが、背後地の土地利用は農地となっており、人家等への被害が生じる可能性はない。
- 以上の内容から、当該施設の対策は行わない。
