播但連絡道路の大規模修繕等に関する 有識者会議(第二回)

開催日:令和元年10月8日(火)

場 所:播但連絡道路(現地調査)

事務局:兵庫県高速道路推進室・兵庫県道路公社

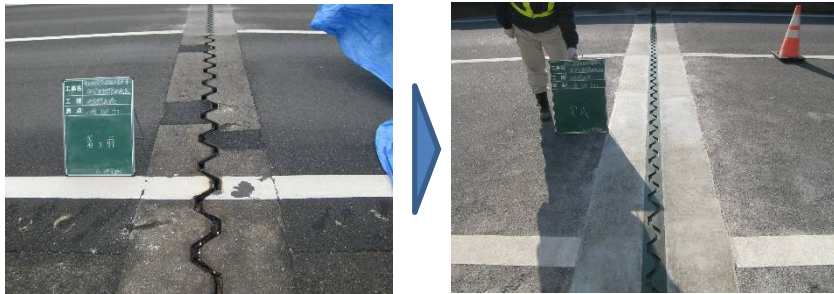
事例)第6高架橋(その3)

本体の腐食や劣化によって橋面継手部(伸縮装置)から下面への漏水が発生しているため、新たに止水機能を強化した材料への取替を実施。

伸縮装置の取替

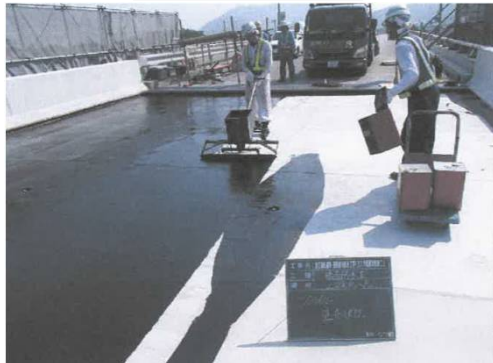
事例)市川大橋2

コンクリート床版の損傷(漏水、遊離石灰等)の主要因である、水や塩化物の浸透を排除するため、新たに床版上面に高性能の防水層を施工。

橋面防水工の施工

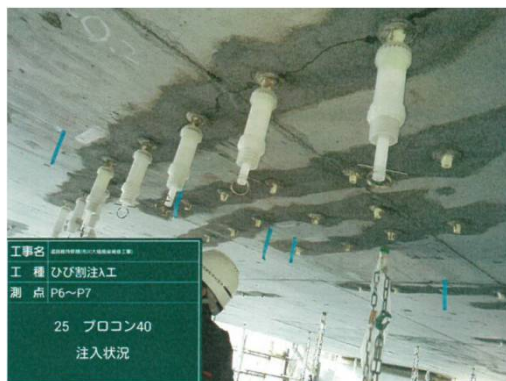
事例)市川大橋3

ひび割れからの漏水防止のため、ひび割れ注入工を施工。

コンクリートのひび割れ注入工
