新規ダム(案)※

# I 景観

### (1) ダム本体による景観への影響と対策

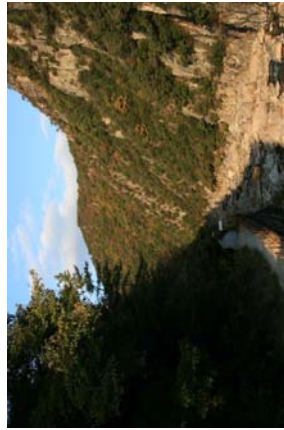
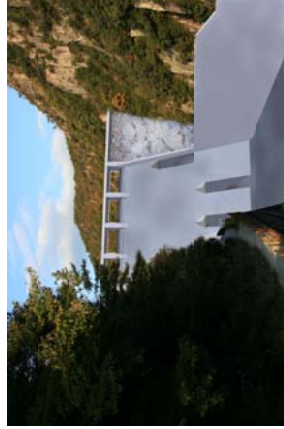
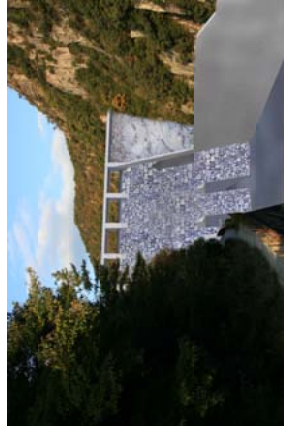
① 廃線敷

コンクリート (色彩1)  
越流部をコンクリート、非越流部を樺岩風とした場合。右の2列は、これを基本形として色彩や素材を変更したもの。

コンクリート (色彩2)  
周辺景観との調和を自論み越流部のコンクリートを低彩度・低明度とした場合。

岩張風  
周辺景観との調和を自論み越流部のコンクリートを岩張風とした場合。

- ダム本体の素材・色彩を変えてモンタージュを作成すると、近景～遠景の全ケースにわたり、ダム本体が存在感を主張する程度に差が認められる。
- 素材や彩度・明度により印象が異なる。

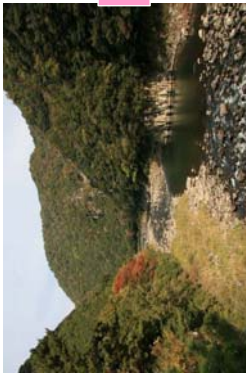
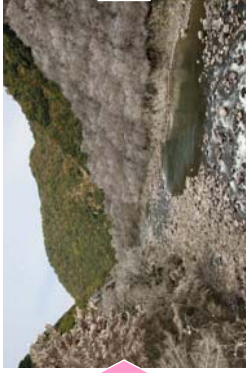
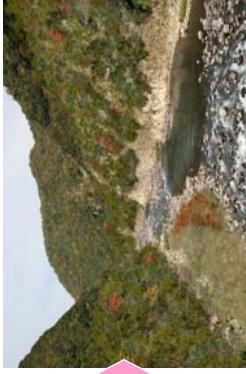
現況	試験浸水後 (浸水区域の植生が全枯死した場合を想定して作成)	中長期的将来	
視定点⑪

各視定点における現況の景観およびダムを建設した場合の予測景観は以下に示すとおりである。  
モニタージュウ作成に供する景観写真の季節は、レクリエーション調査の結果、峡谷の利用者数は秋が最大であることから、モニタージュウ作成に供する景観写真の季節も、峡谷を利用する人々の嗜好性に配慮して秋とした。
