医療事故情報収集等事業第22回報告書の公表について

医療事故情報収集等事業 第 2 2 回報告書のご案内

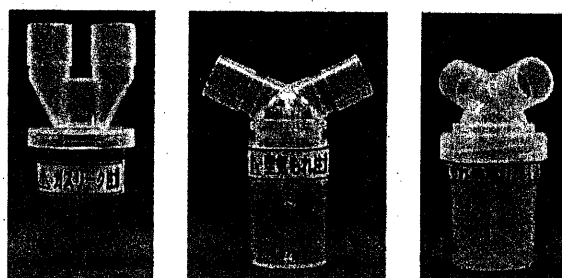
注意ラベルの貼付の例

⚠ 空気もれ注意

平成21年7月に提供した医療安全情報No.32では、事例が発生した医療機関の取り組みとして、人工呼吸器回路のカップ類（ウォータートラップ、ネブライザー、加湿器など）を再接続する際は、完全に接続されているかどうかを確認することを掲載した。
