# ひょうご・人と自然の 川づくり事例集

生態系に配慮したひょうごの川

兵庫県

# テーマ：河道内の植生に配慮した川づくり

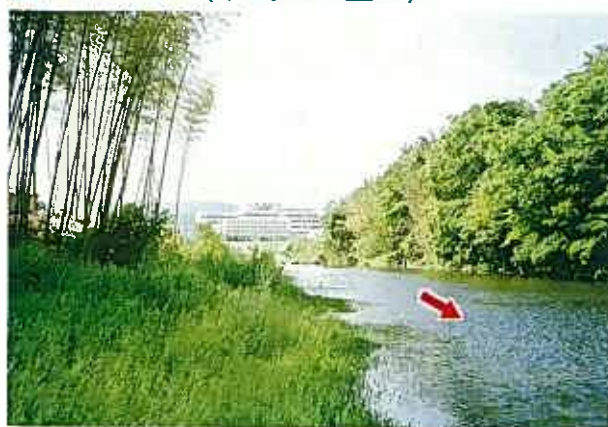
## ■竹林を保全(下流から望む)

このような背景から、河川区域内に生息している竹林等の立木、その他の生物を最大限保全、復元できる改修計画を立て、平成10年度より当工区に着工し、平成11年度完了予定である。

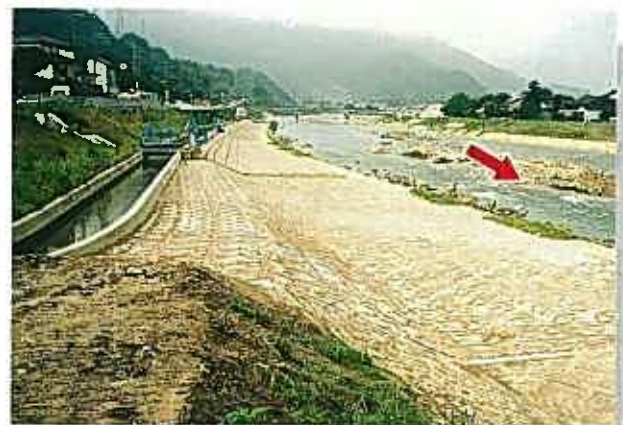
## ■完成時

ポーラスコンクリートを使用しているため、芝がよく活着している。コンクリートブロックであるため、施工直後には人工的な景観となる。

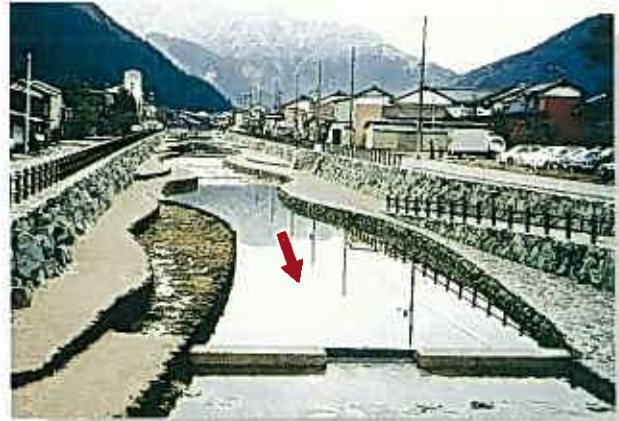
## ■完成時

石積み工による多孔質な形状は、魚類の良好なすみかとなっている。松杭によるミズアオイの生息環境は、現在過繁殖となり、逆に住民より苦情があったほどである。

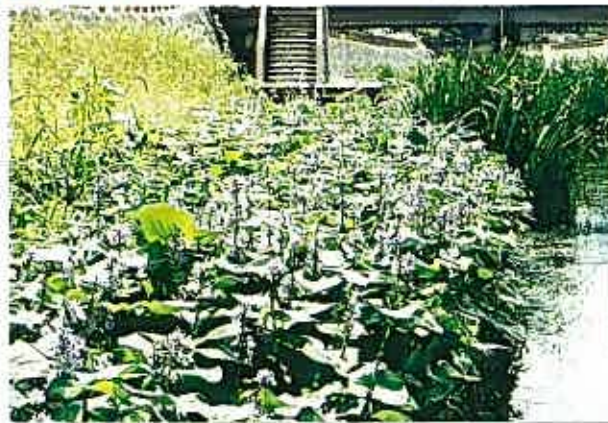
## ■施工後

帯工による湛水は、魚のすみか、ミズアオイの生息環境のみでなく、周辺住宅の消防水利としての機能を兼ね備えている。

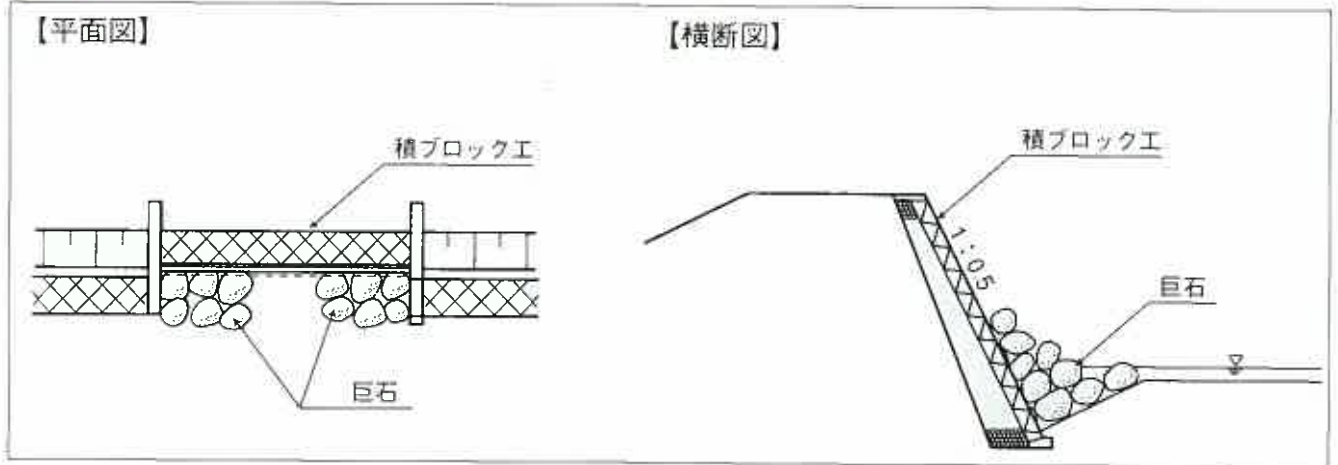
■構造図

オオサンショウウオの隠れ家や産卵する場所は、河川の自然にできた横穴や空石積み護岸の空隙が多い。この生息環境を創出するため、ブロック護岸を後方にひき、底部に人工巣穴として柵(90cm角)を設置し、ヒューム管で外部からの侵入を容易にした。周囲は自然石で覆い、小型のサンショウウオや魚類が生息できるように配慮した。護岸に凹部を設けることにより、水の流れが多様化することも期待した。

砂礫の堆積が見られ、流速の遅い箇所では巨石が障害となり砂が堆積しやすい。

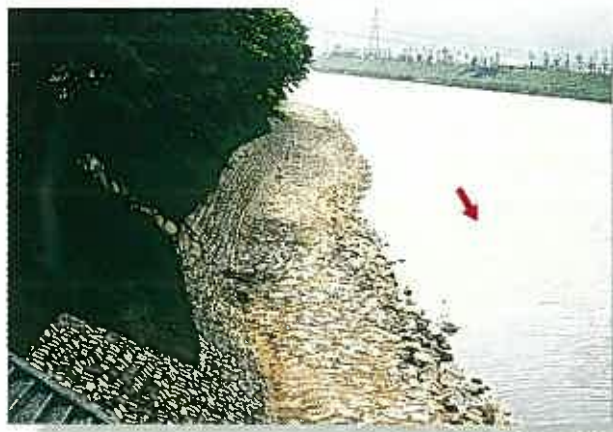
## ■完成時

在来種の植生が石の隙間に繁茂し周囲の緑の中にとけ込んでおり、良好な自然環境を創出している。また釣り場としての利用も多い。

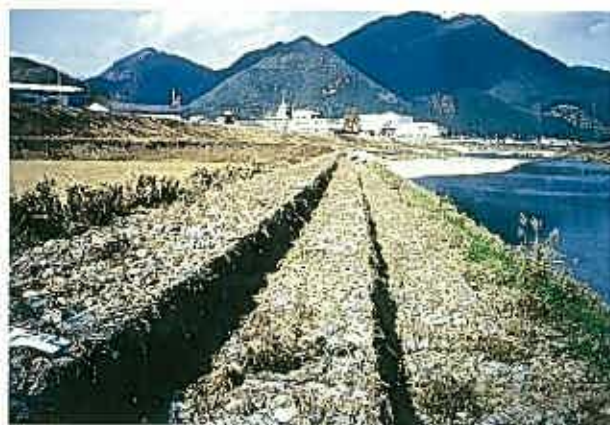
## ■施工後

水際の植生も良好であり、河川堤防、高水敷及び背後地の自然景観ともうまく融合している。  
出水後、ゴミがふとんかごにひっかかり景観を損なうので維持管理が必要となってくる。

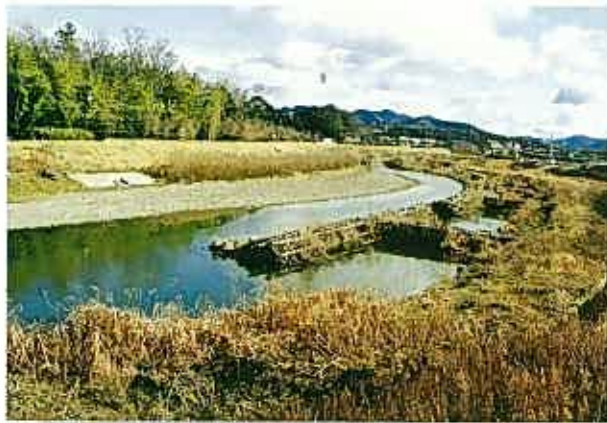
## ■施工後

水量が少ないため、水面上の木材に腐朽菌が繁殖し、法枠工の老朽化が著しく耐久性に問題がある。ワンドの開口部が狭く、流水の入れ替わりが少ないため一部で死水域化している。

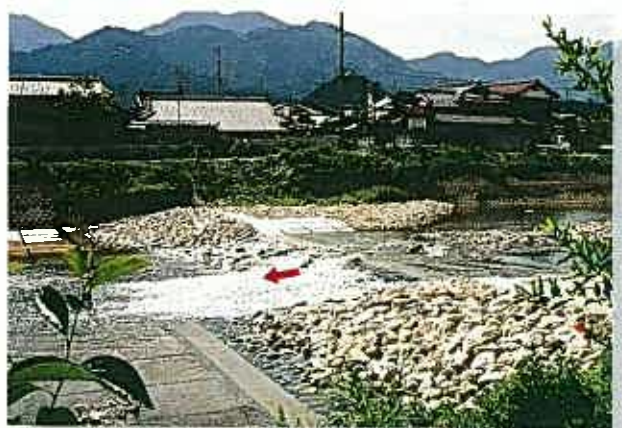
## ■完成時

左岸は複断面、右岸は1割の護岸で降りやすいこともあり、夏休み等に子供たちの遊ぶ姿が見られる。スロープ、自然石、たまりの深浅、河岸の植生等により、自然に近い景観が創出できたと思う。今後は、より安心して水辺に近づけるよう地域住民より要望されており、親水性を追求していきたい。

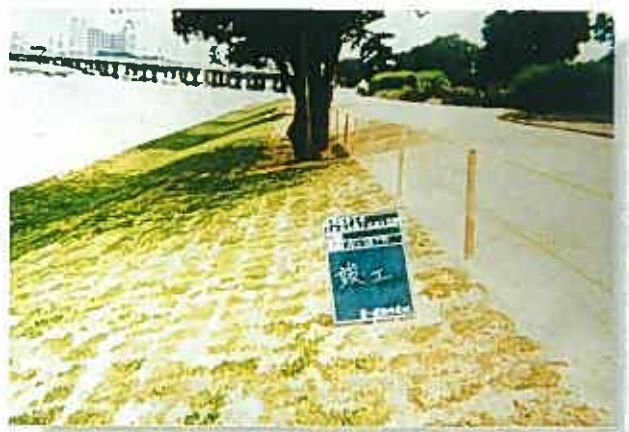
### ■完成時

高水敷から水際近くまで、コンクリートの見えない自然な環境を形成することができた。法面の張芝について、一部沈下した箇所や出水時に流失した箇所があったが、おおむね根付いている。

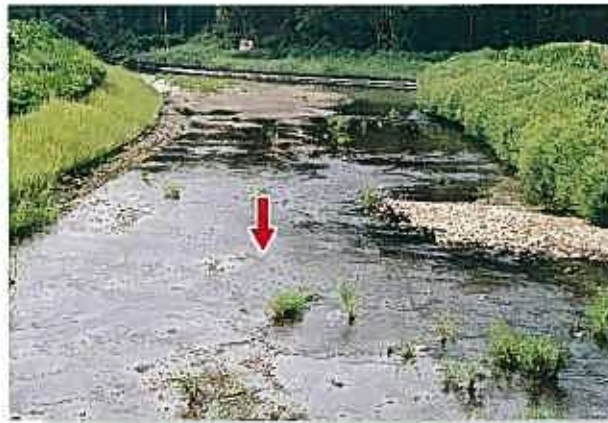
### ■施工後

施工から2年が経過した現在では、河岸法面にコリヤナギの群落が形成され、当初の目標は充分達成できたと考えている。

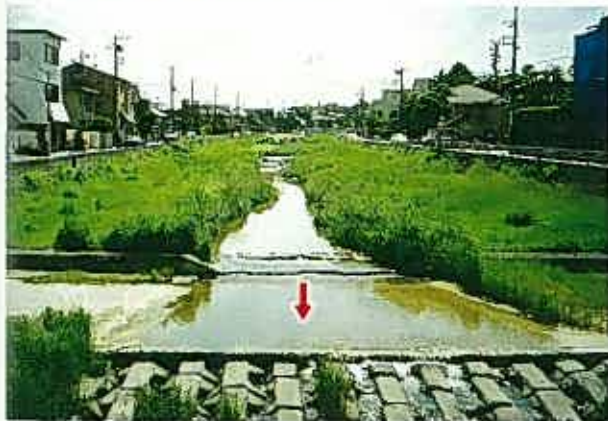
## ■多自然型連節ブロック工

間隙の埋戻しには現地の表土を使用したが、雨天日の少なさと、埋戻し表土の雨水による流出防止の目的で余盛した土砂に妨げられる格好で、植生の回復が例年より少し遅れている。低水護岸を緩勾配としたことで水際へ容易に近づけるようになり、低水路部分に広がりを感じられるようになった。また緩やかな曲線を取り入れた護岸法線は画一化された印象を与えず、河床に配置した巨石とあいまって、変化に富んだ河床を形成しつつある。自然石を使用した護岸材料は護岸としての機能は十分満たした上で、多孔質な空間による生物に優しい環境が復元でき、自然のぬくもりが感じられると好評であることから、当初のねらいを果たせたと思う。

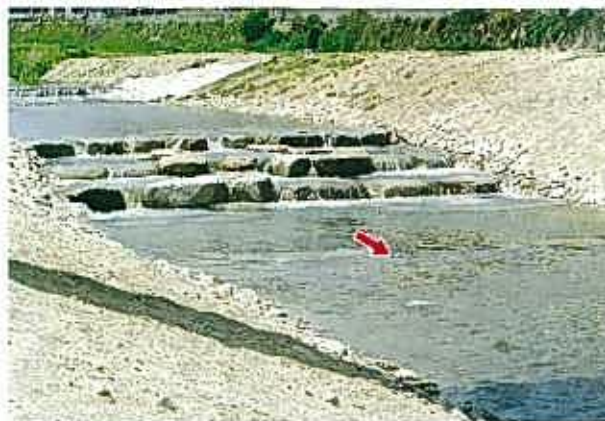
## ■多段式落差工

渇水期には水量が非常に少なくなり、水無し川となる。その期間が長いために、常に溢れ落ちる水の流れを見ることが出来ないのが残念である。

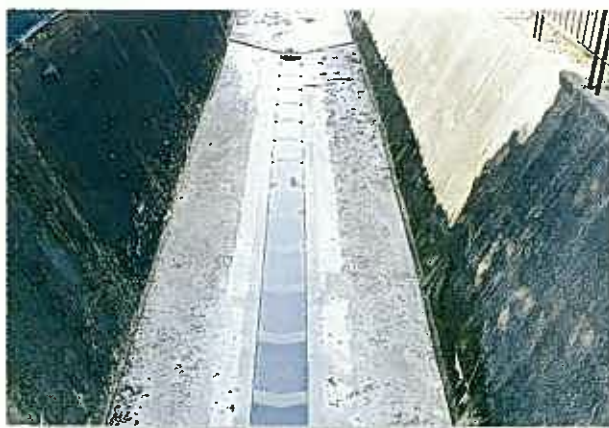
## ■完成時

プレキャスト化することで、施工も容易となり、必要となる河積を侵すことなく良好な環境を創出させる工法と思われる。また、小河川や用水路等での利用が有効であると考えられる。

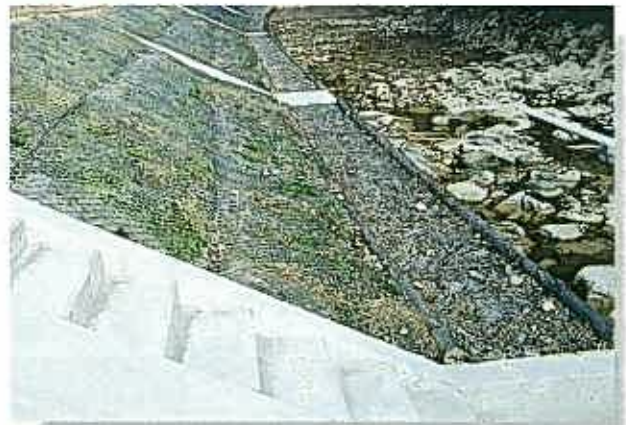
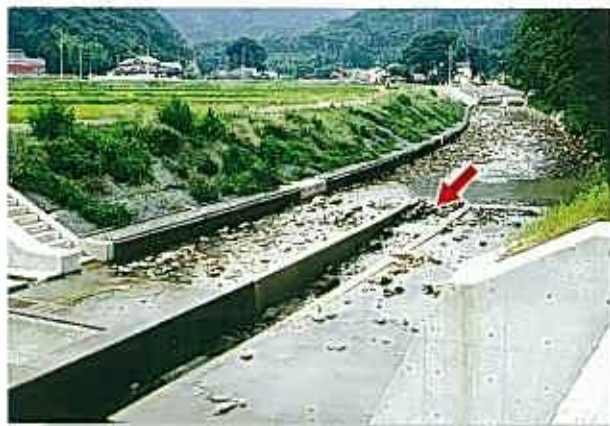
## ■完成時

完成後、一年程度経過した今日では、鳥や風による種子の飛来で多様な自然環境となりつつある。客土注入による植生の早期回復によって、かごマットの金網が隠れ、人工的構造物とは察知できない状態となってきている。

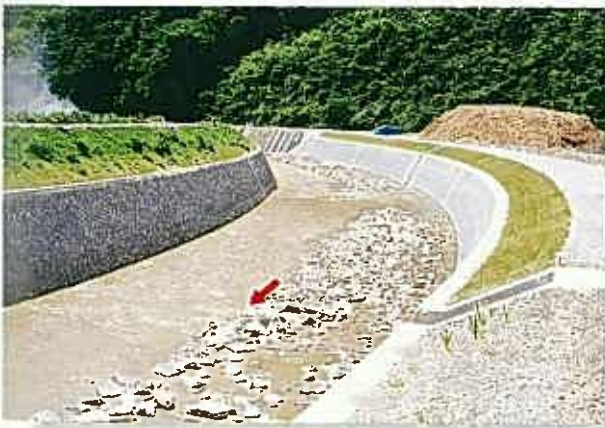
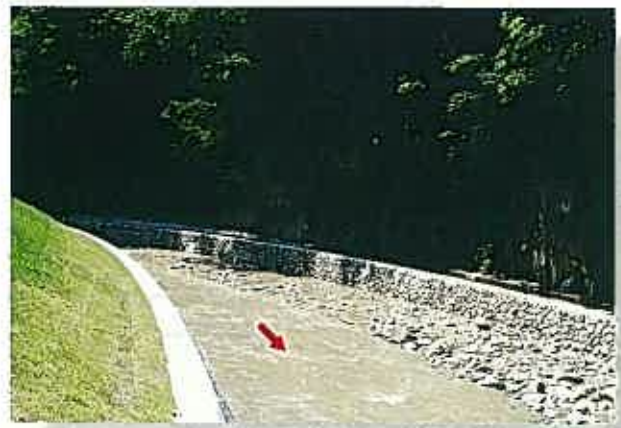
## ■完成時

治水上の安全度に配慮し、設置した水際部の根固工によって、対岸に低水時の流路が形成され、渇水期に平坦で浅い水深ではなく、魚類等の生息環境を向上させることができた。魚類の重要な生息環境である淵の形成が容易となった。また、捨石の空隙は魚介類や底生生物に生息環境を提供している。一方、落差工上下流及び帯工下流の護床工としての利用面では、河床全面に敷詰めているので、渇水期には伏流する傾向がみられる。

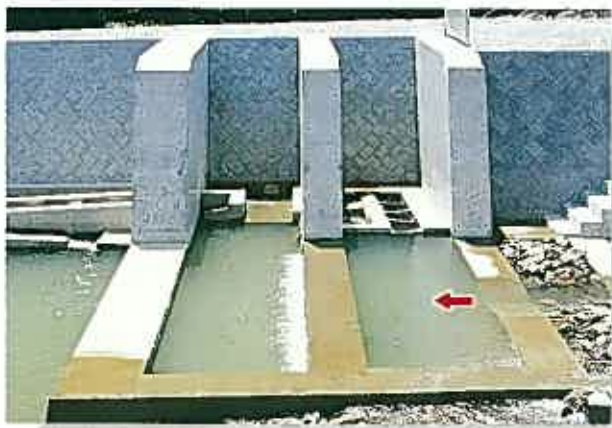
## ■完成時

魚道工に埋め込んだ石材は、自然石でおのおの異なった形状をしているので、多様な流れが形成され良好な環境である。バイオロード工では多様で滑らかな流れを形成することができた。プール内には土砂が部分的に堆積し、稚魚の生息が確認された。

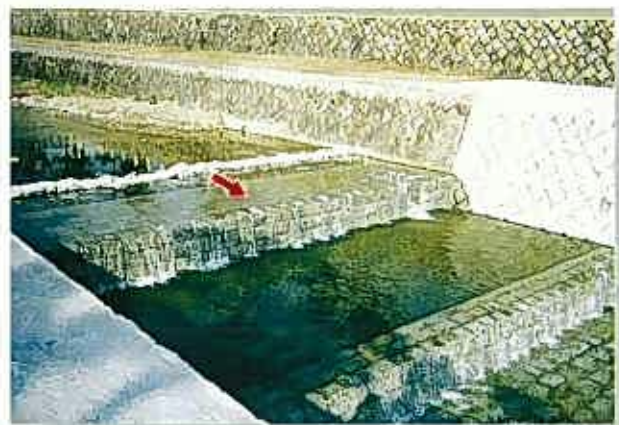
## ■完成時

プール部には流下してきた砂が自然に堆積し、魚類の生息場所となっている。また、周辺には植生も繁茂しており魚類のすみかを形成している。

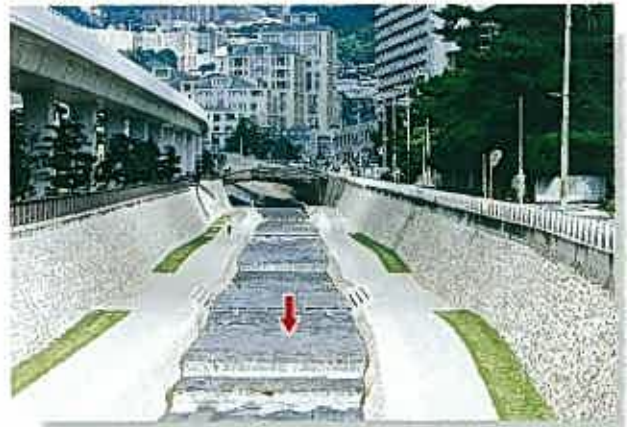
## ■完成時

従来は遡上できなかつたと思われる落差工の上流で、多数の魚類が確認された。また高水敷に張芝を施工することで景観の向上につながった。工事後、土砂の堆積による瀬と淵が徐々に形成されつつあるが、水量が少なく急勾配であるため、まだ年月を要するであろうと思われる。

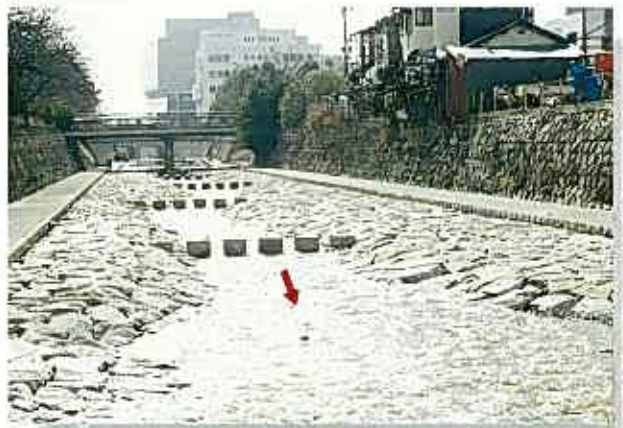
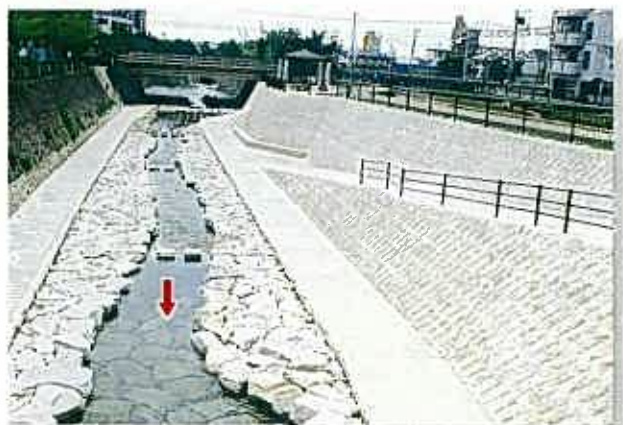
### ■完成時

従来から水質が良好であるので、低々水路を捨石により整備することで、空隙が生じ魚類の生息場が改善された。また、土砂が堆積することにより、植物の自生がみられるようになった。流路延長が短く、勾配の急な河川であることから、生息する水生生物の種類は限られるかもしれない。

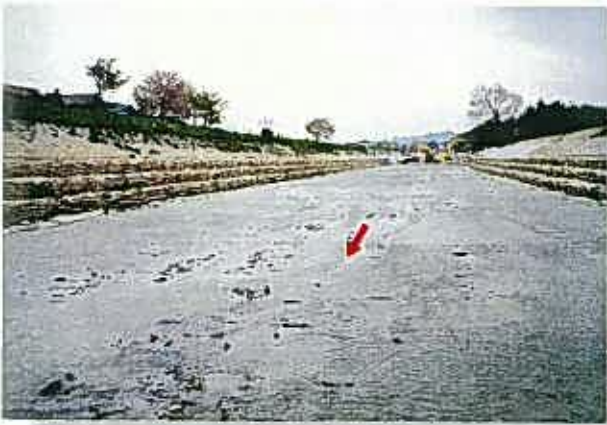
## ■完成時

結果的には、石と石との間に、洪水により土砂が堆積し、ある程度植生が繁茂し、サギ等の鳥が河川敷に舞い降りていることから、魚も多く生息していると思われる。

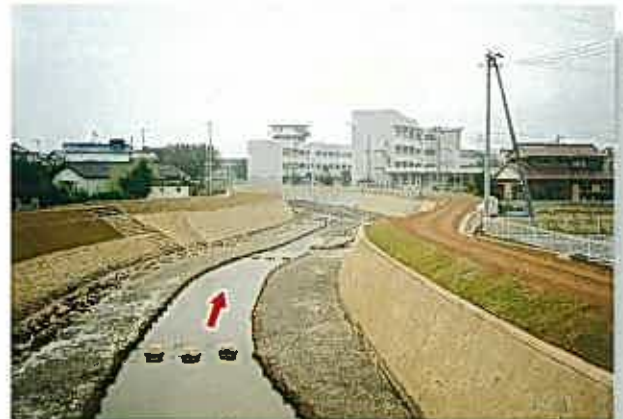
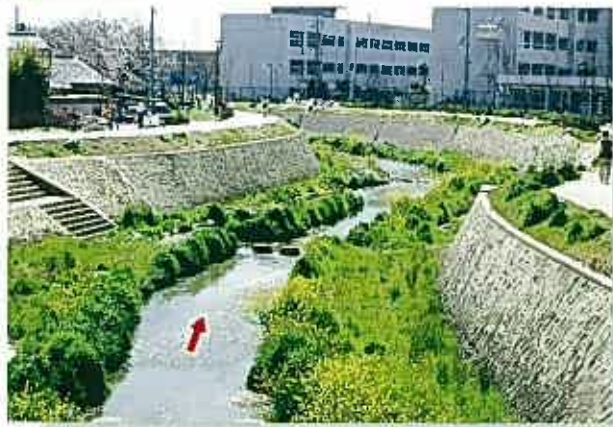
喜瀬川は、やや汚濁が進んでいるが、水際には植物帯が多く、また、川がほどよく蛇行しているため深みができており、魚類の生息場所は豊富である。

喜瀬川は、維持用水不足が懸念されているため、河川中央部にみお筋を設け、常時水を流すことによって、多くの魚類の生息場所とした。また、みお筋肩にヤシ繊維ロールを設置することにより、自然に近いかたちでの植物復旧につとめ魚類にとって欠かせない生息場を与えた。

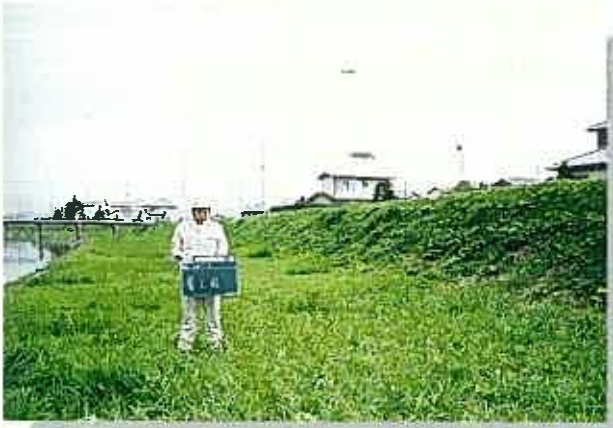
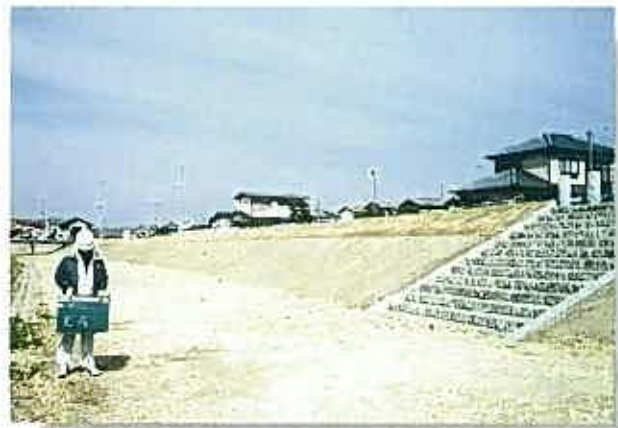
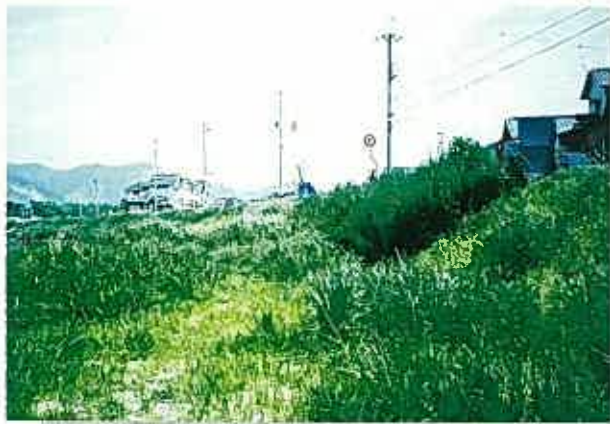
結果的に、在来種は順調に回復し、施工後約半年で法面全体に繁茂した。現在では、以前と同様の環境を動植物に提供できていると考えられる。また、コンクリートの露出が無く、景観上も有利な工法である。

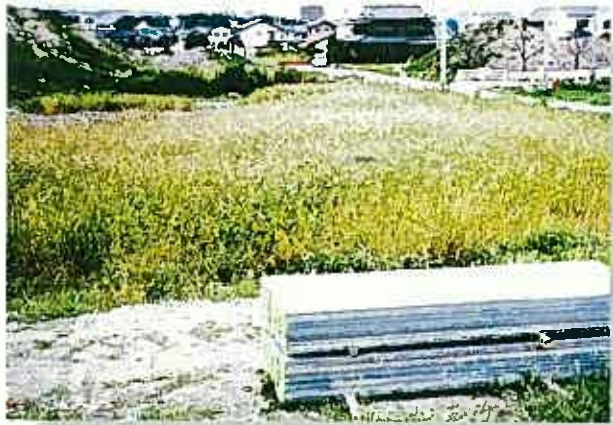
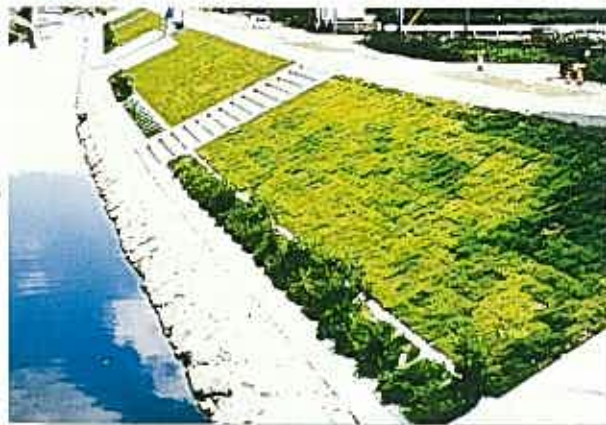
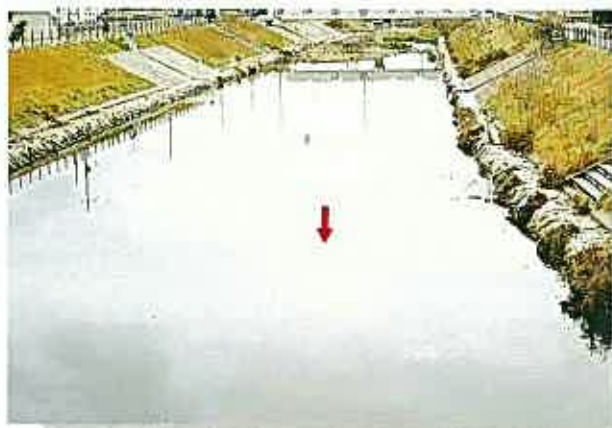
親水施設として、階段を多く設置し植物が育ちやすいように、また魚類が生息しやすいように多孔質の捨石護岸を施工した。

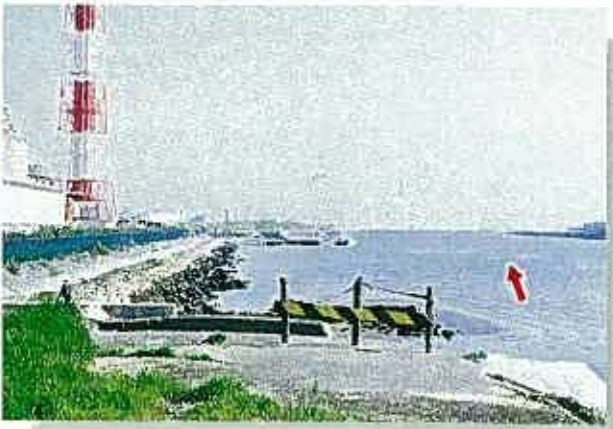
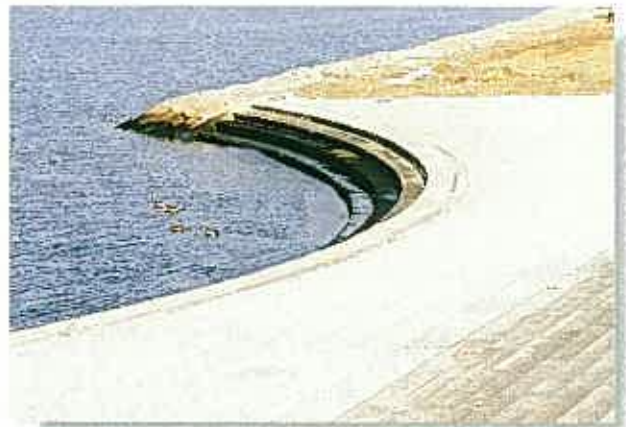
地元住民の憩いの場として魚釣り、水遊び等に利用されている。

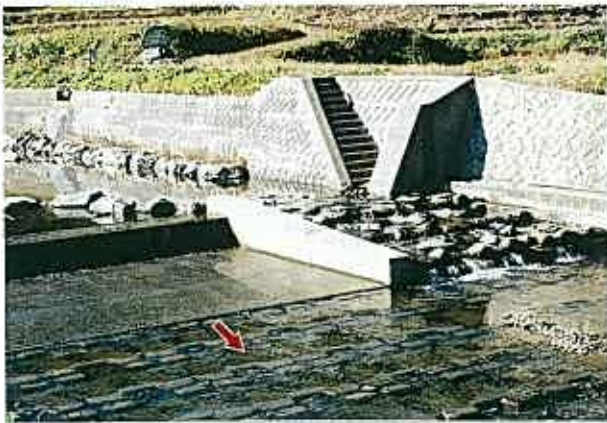
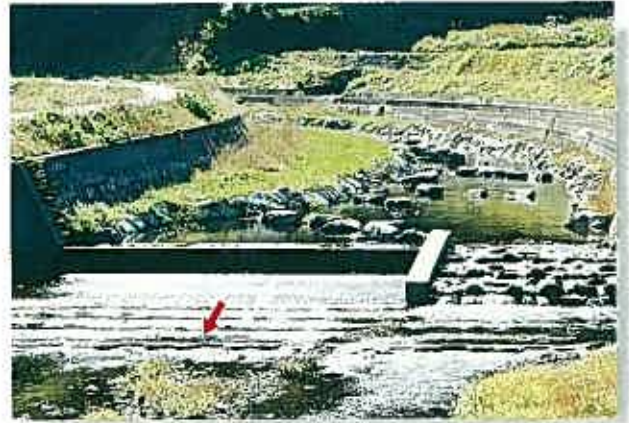
出水時等の後にゴミが魚道の自然石にひっかかるので、除去等の維持管理が必要である。

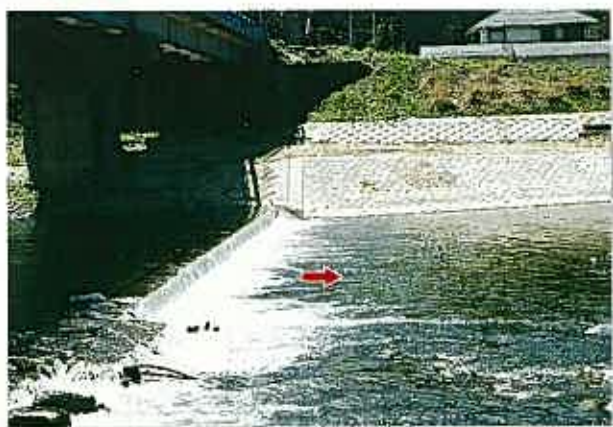
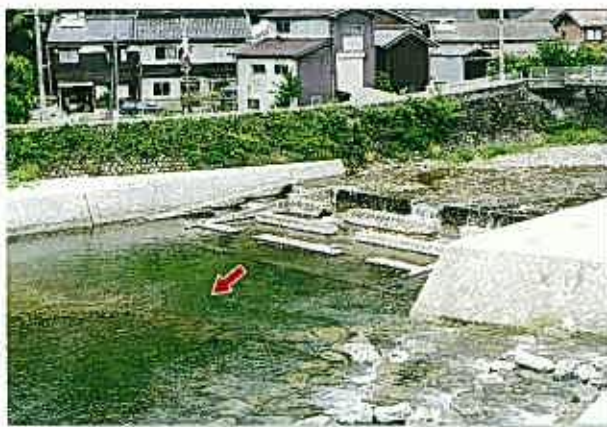
魚類の生態系を配慮すれば現有の自然石（野面石）がよいが、当箇所は下流域のため、河川内での採取量が少なく、購入石材（割石）を一部使わざるを得なかった。

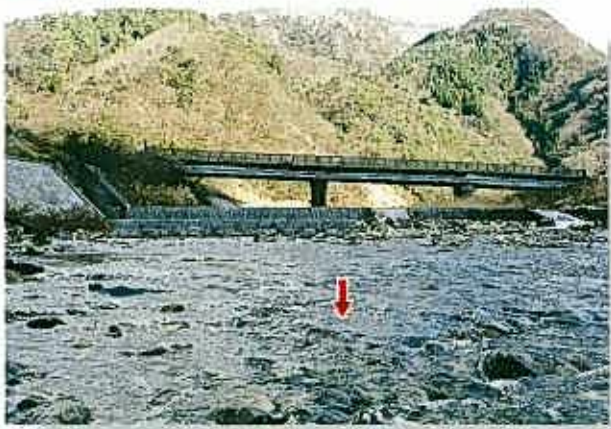
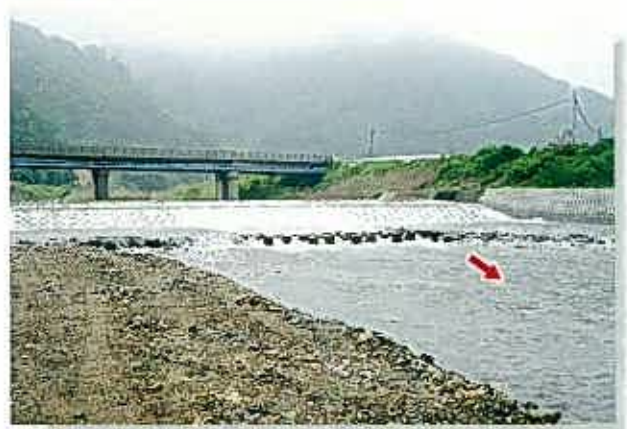
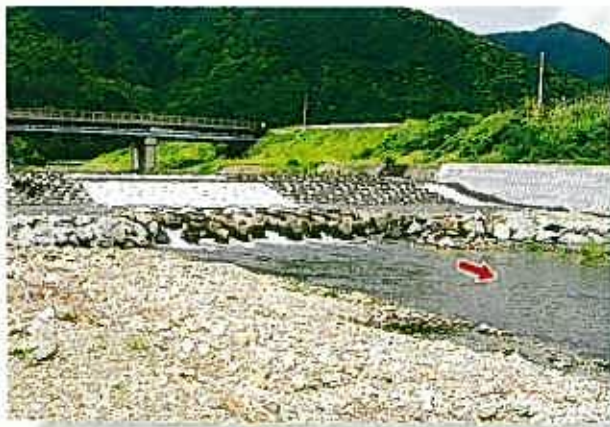
全断面魚道であるため、魚が上りやすい箇所を選んで遡上している。しかしゴミが詰まりやすく土砂も貯まりやすいため、除去等の維持管理が必要となる。
