H16 年 10 月型 (23 号台風) 降雨の検証

兵庫県 河川計画課

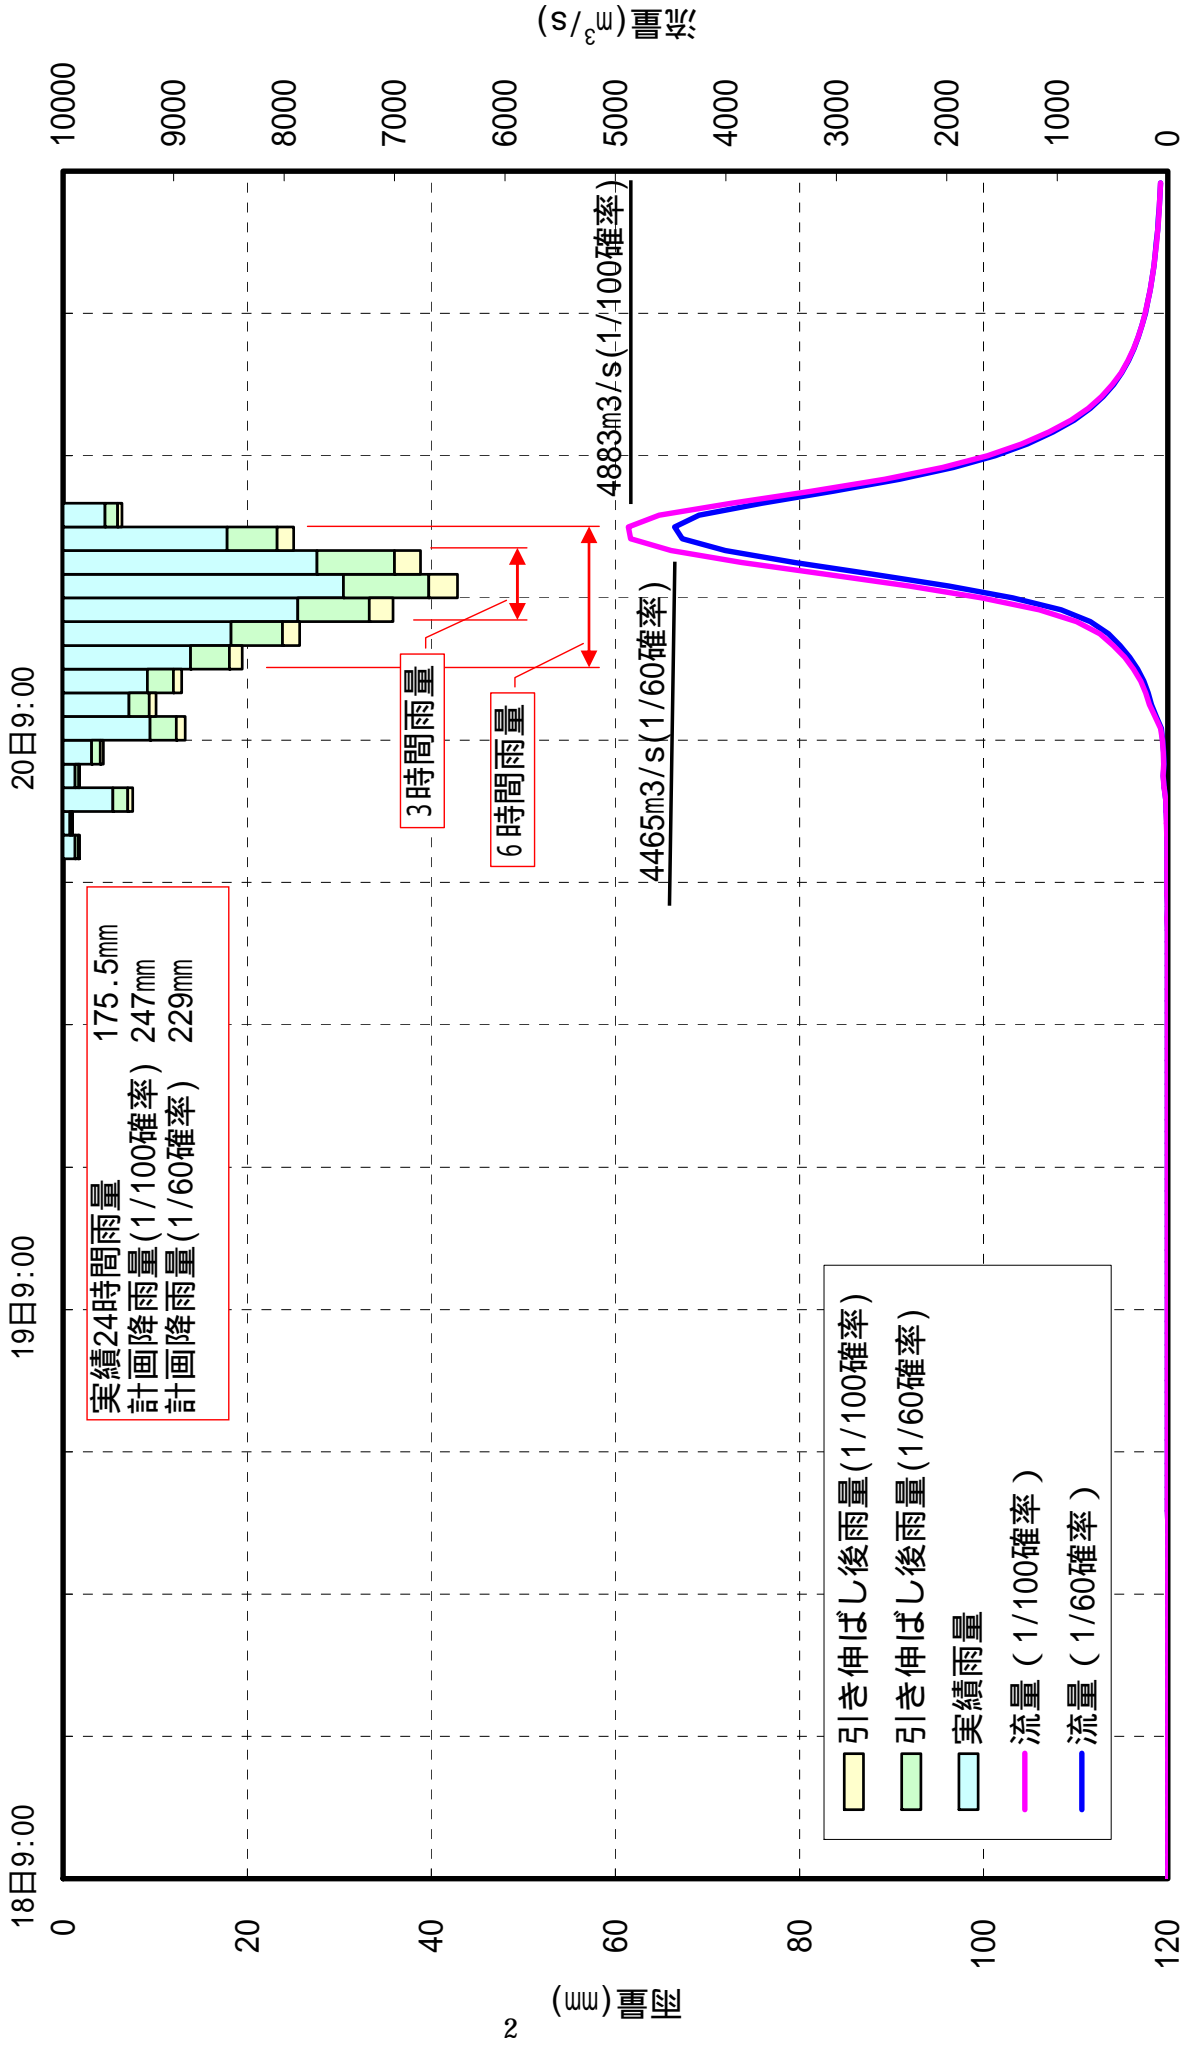
平成16年10月18日型降雨 ハイエトグラフ・ハイドログラフ (甲武橋地点)

23 号台風の降雨パターンは、引き伸ばし後の 6 時間雨量が棄却基準値 (176mm) を 11.8mm 上回っている。そのため、ハイトグラフが棄却基準に適合するまで引き伸ばし率を引き下げ、棄却基準に適合したハイトグラフを用いて流出解析 (流出計算) を行う。

- ・ 引き伸ばし倍率 1.305 倍
- ・ 計画規模 1 / 60
- ・ 計算流量 4,465(m³/s)
