4. 水害と治水事業の沿革

4.2 近年の災害の発生状況

4.3 治水事業の沿革

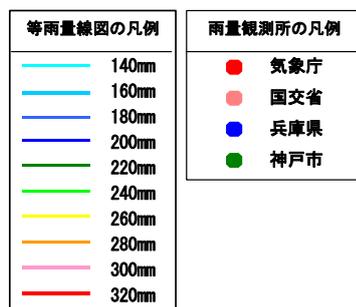
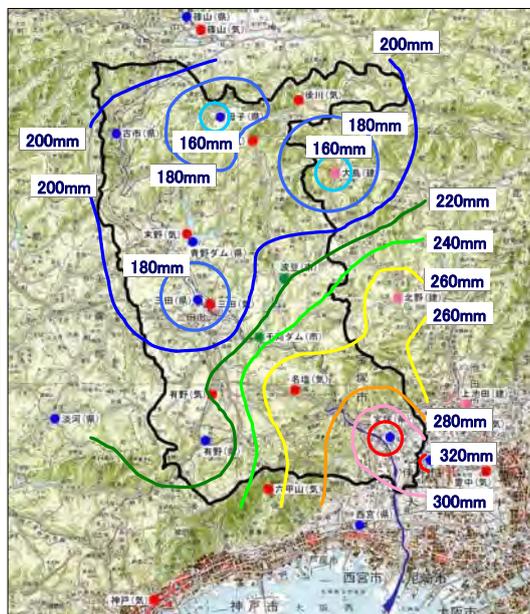
図 4.2.1 昭和58年9月27日洪水の等雨量線図

昭和58年
24時間雨量等雨量線図
(期間:9月27日19時~)

昭和58年9月には、台風10号と前線により洪水が発生した。この洪水により、宝塚市で床上浸水67戸、西宮市では87戸などの被害が生じた。

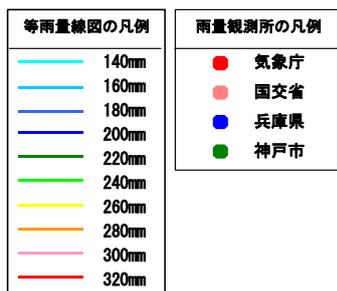
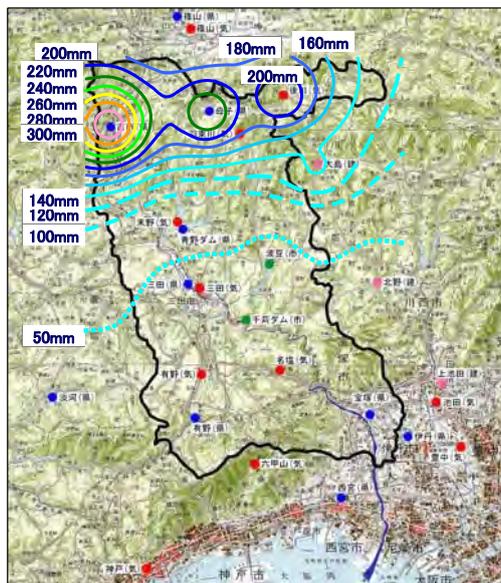
図 4.2.3 平成8年8月27日洪水の等雨量線図

平成8年24時間雨量等雨量線図
(期間:8月27日12時~28日12時)

平成8年8月の集中豪雨により、天神川合流点付近や波賀野川合流点付近において溢水等の被害が発生した。

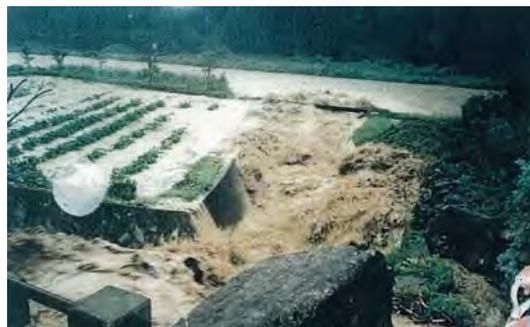
砂防河川(中谷川)と武庫川の合流点付近

図 4.2.4 平成8年8月27日洪水の被害状況

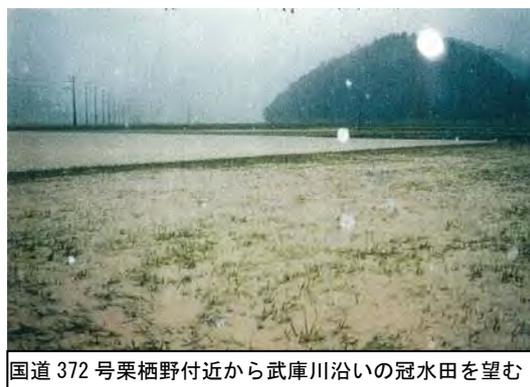
国道372号栗栖野付近から武庫川沿いの冠水田を望む

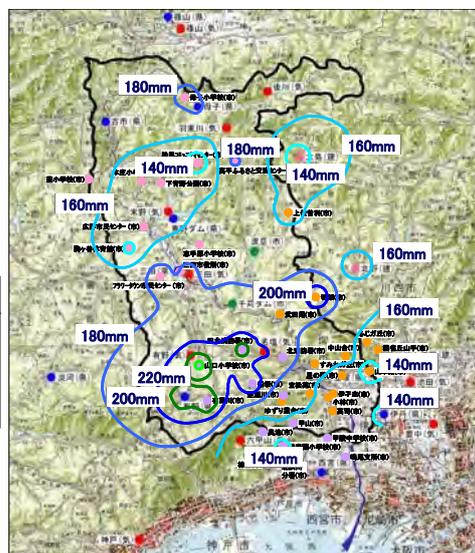
図 4.2.7 平成 16 年 10 月 20 日洪水時の降雨分布

平成16年
24時間雨量等雨量線図
(期間:10月20日5時～)

兵庫県では、台風と前線の影響により、全県において暴風雨を伴った記録的な豪雨となり、武庫川流域の有野（県）の降水量（19 日～20 日の 24 時間）は 236mm に達した。

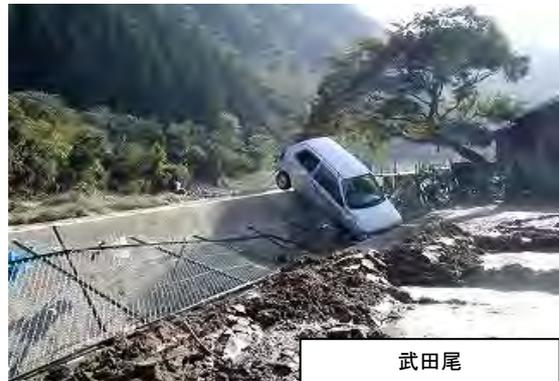
武田尾

図 4.2.9 平成16年10月20日洪水（台風23号）における被害状況

宝塚市においては、避難勧告が 6 地区、避難指示が 1 地区に出された。北部の武田尾では、住宅地区で 25 戸が浸水し、全半壊 23 戸の甚大な被害を受けた。また、温泉地区（一部西宮市域含む）でも旅館 2 軒が浸水半壊した。また、昭和 58 年の災害でも流失した武田尾橋（通称赤橋）は、この出水においても流失した。

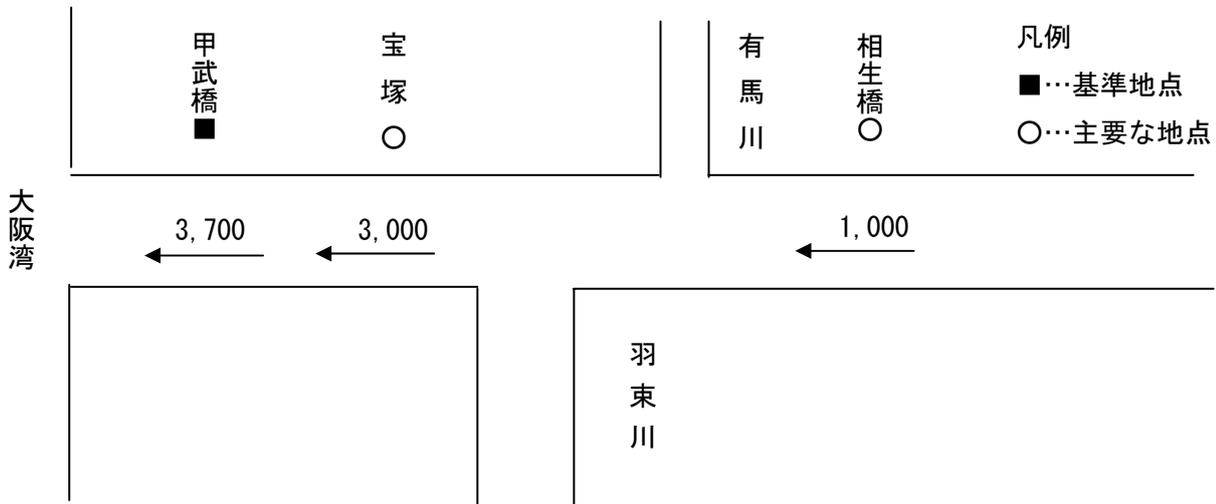
武庫川計画高水流量配分図

計画高水流量は、相生橋地点において $1,000\text{m}^3/\text{s}$ としてその下流で有馬川、^{はつかがわ}羽束川等の支川及び残留域からの流入量を合わせ、宝塚地点において $3,000\text{m}^3/\text{s}$ とし、その下流で残留域からの流入量を合わせ甲武橋地点において $3,700\text{m}^3/\text{s}$ とする。

基本高水のピーク流量は、基準地点である甲武橋地点において、 $4,800\text{m}^3/\text{s}$ とし、青野ダム及び武庫川ダムにより $1,100\text{m}^3/\text{s}$ を調節して、河道への配分流量を $3,700\text{m}^3/\text{s}$ とする。

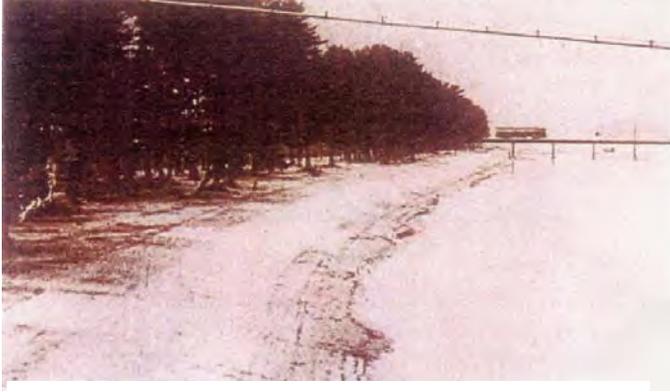
武庫川橋付近護岸 (武庫川改修第一期工事竣工) 大正時代

武庫川は、大洪水のたびに自由奔放に流れを変えた暴れ川であり、山を削りとり下流に多くの土砂を運んできた。そのため、江戸時代中期より、数多くの治山治水工事が行われてきた。武庫川の本格的な改修が始まったのは、大正 9 年である。阪神国道（現国道 2 号）の工事に関連して県が改修に踏み切り、第 1 期工事として大正 9 年から大正 12 年にかけて東海道線以南の約 5 km を改修した。費用は、武庫川の派川である枝川、申川の廃川敷の売却益を充当したものである。第 2 期工事は、大正 13 年から昭和 2 年にかけて、東海道線から逆瀬川までの約 8km で改修工事が行われた。

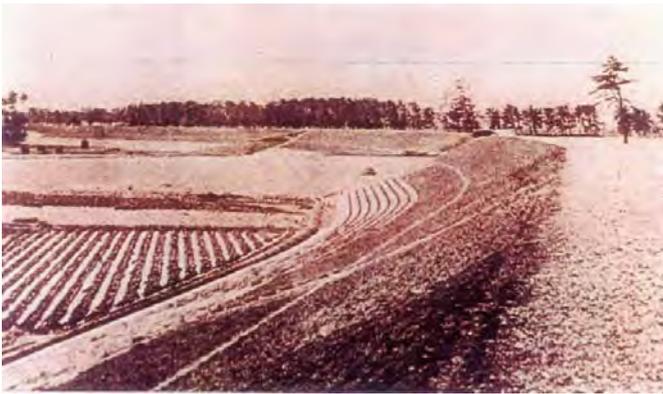
西大島堤防 (武庫川改修第一期工事竣工) 大正時代

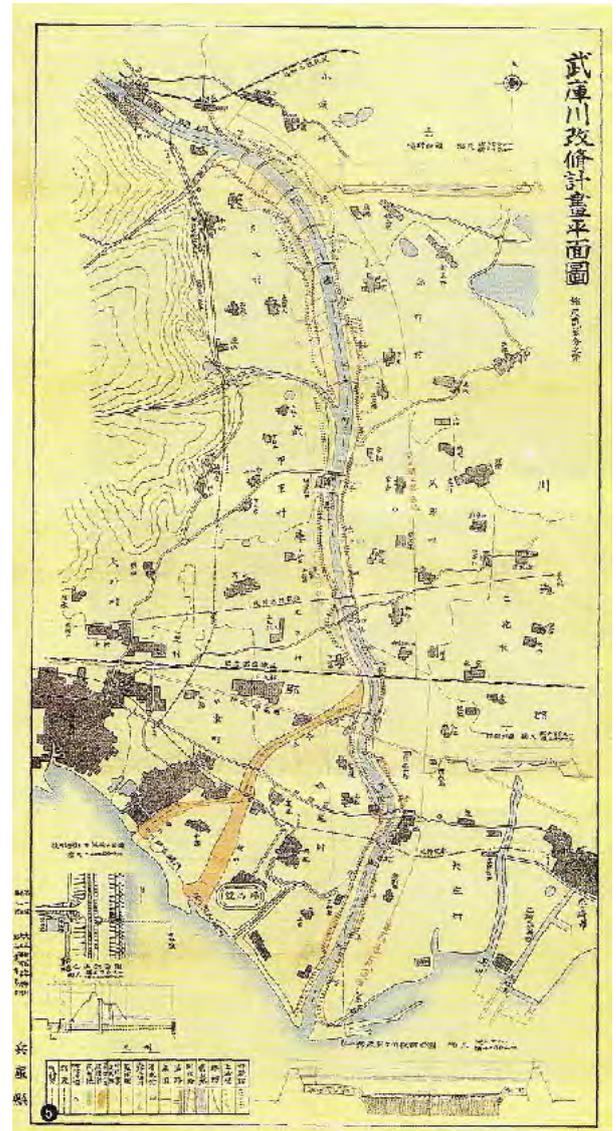
武庫川改修計画平面図

図 4.3.2 大正～昭和初期の河川工事の状況

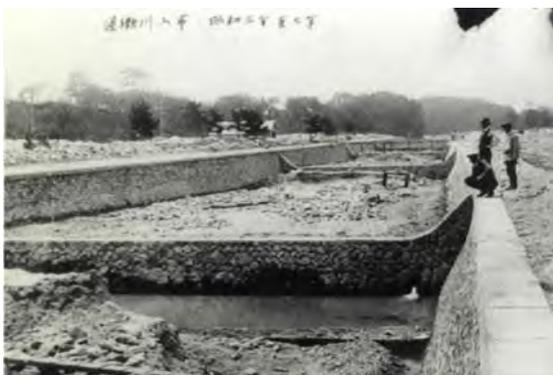
図 4.3.5 流路工施工後の昭和初期の逆瀬川

武庫川流域では、有馬川、太多田川、逆瀬川、仁川等が、六甲山系に源を發する川である。これらの上流部では、明治 30 年頃から植樹を中心とした山腹工、土砂流出を調節する砂防えん堤工を継続的に施工し、逆瀬川では全国初となる国の補助を受けた流路工整備を行った。これらの対策により、山は緑に回復し、昭和 13 年の阪神大水害では、逆瀬川等の武庫川支川では、大きな被害が発生しなかった。

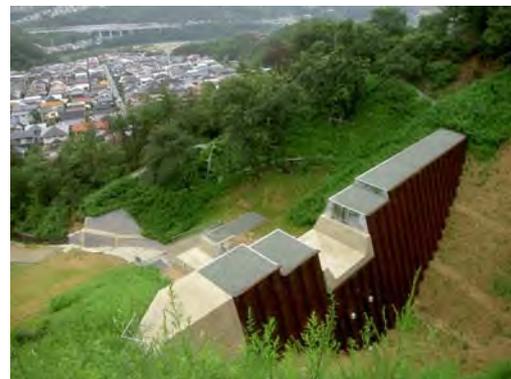
図 4.3.6 人家を守る土石流対策えん堤
高雄谷川 (西宮市塩瀬町生瀬)

その後も砂防事業を継続しているが、近年は土石流災害を始めとする土砂災害の被害がクローズアップされたため、土砂の流出を調節する水系砂防から、土砂災害を防止する土石流対策砂防に中心が移りつつある。

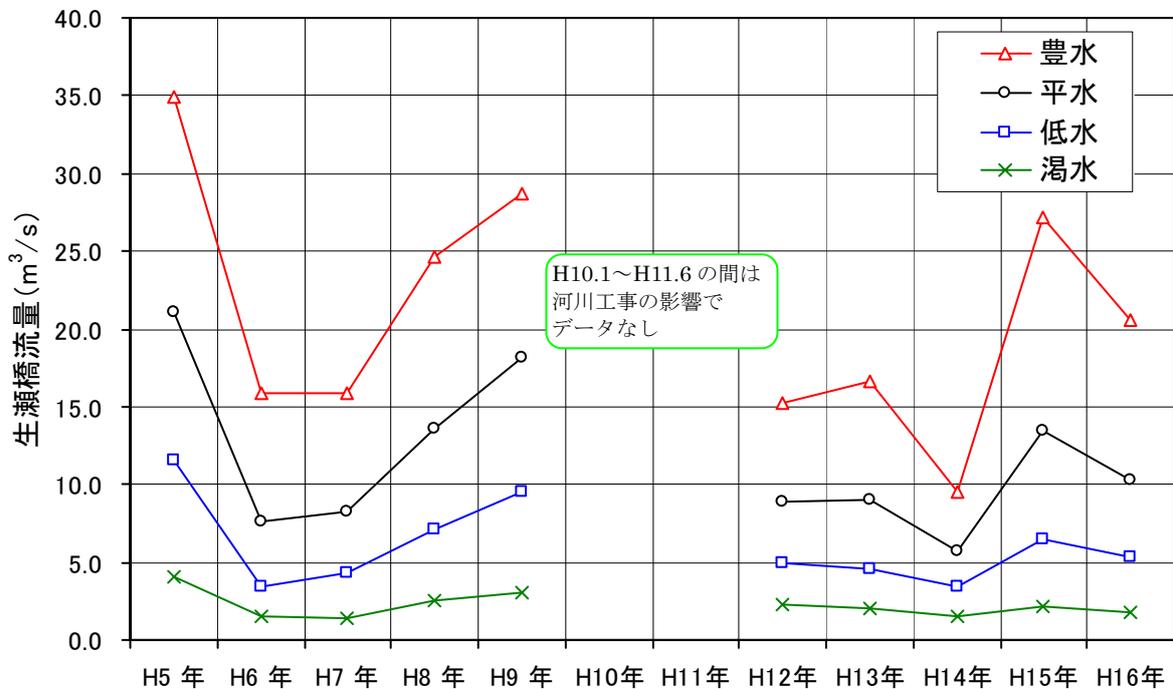
図 6.1.1 生瀬橋地点の流況経年変化図

流域内に存在する4ダムの実績放流量から算出した武庫川（生瀬地点）の流況を示す。生瀬橋地点（流域面積：443 km²、河口からの距離：15.8km）の低水流量および濁水流量は、H5～H16の平均値では、それぞれ3.81 m³/s および2.25 m³/sである。

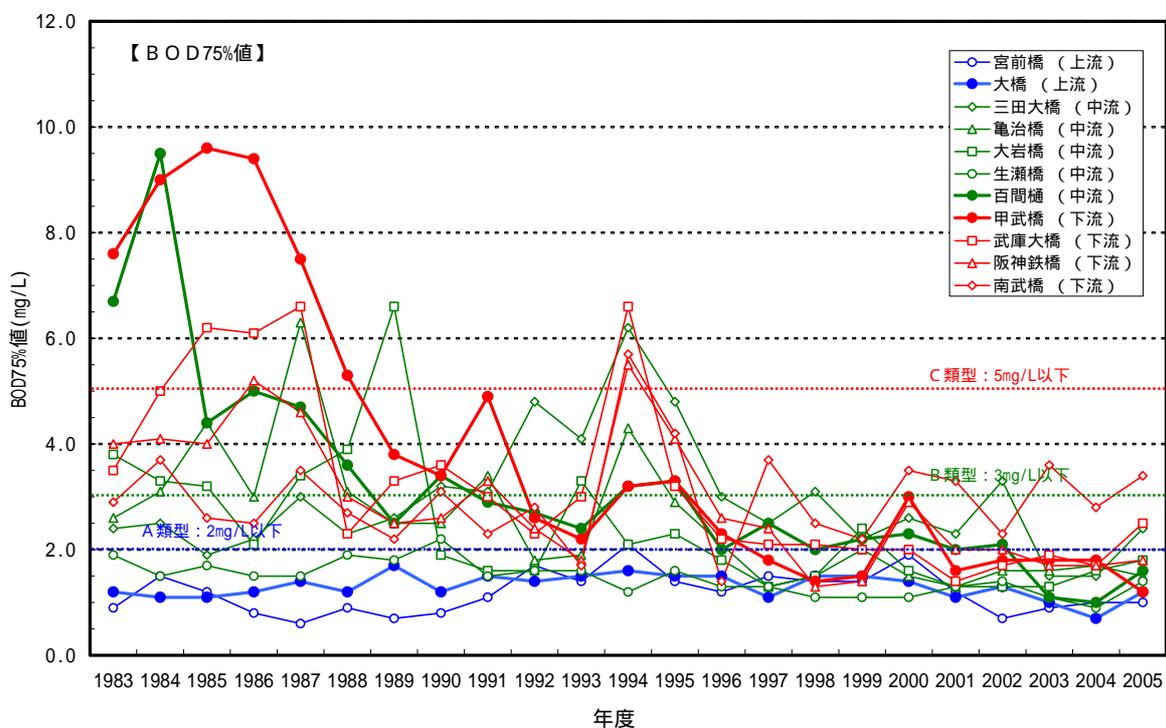
図 6.2.1 河川水質の推移 (BOD75%値)

生活環境項目の6つの水質指標の近年20ヶ年の経年変化を以下に示す。中下流域において1980年代に水質が悪化していたが、下水道整備の進展に伴って改善傾向にある。
