# 姫路の家（河野邸）

株式会社 古田建築設計事務所

明治40年の母屋の改修  
大正7年の米蔵の曳き家  
改修  
水廻りの諸室の増築

お年寄りが快適に安全・  
安心に生活できる住まい  
への古民家再生の計画

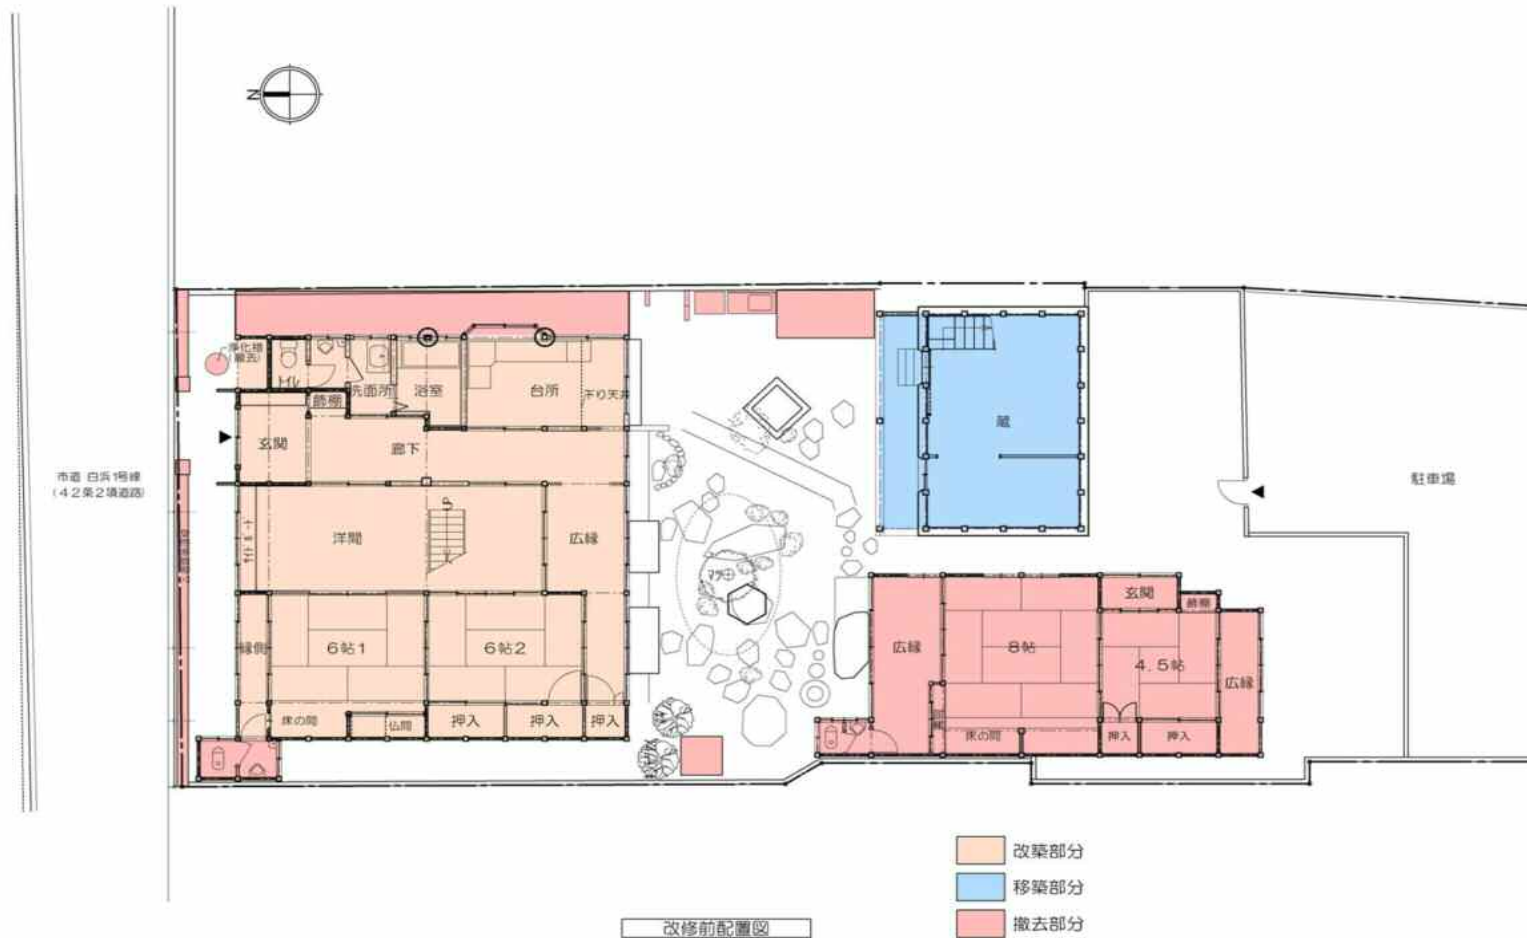
## 改修前の配置

北側を古い街道に面し南北に長い敷地

母屋・庭（松の木燈籠）・米蔵（2階）・離れ（平屋）の構成  
蔵により、母屋の通風と日当たりが塞がれている状態

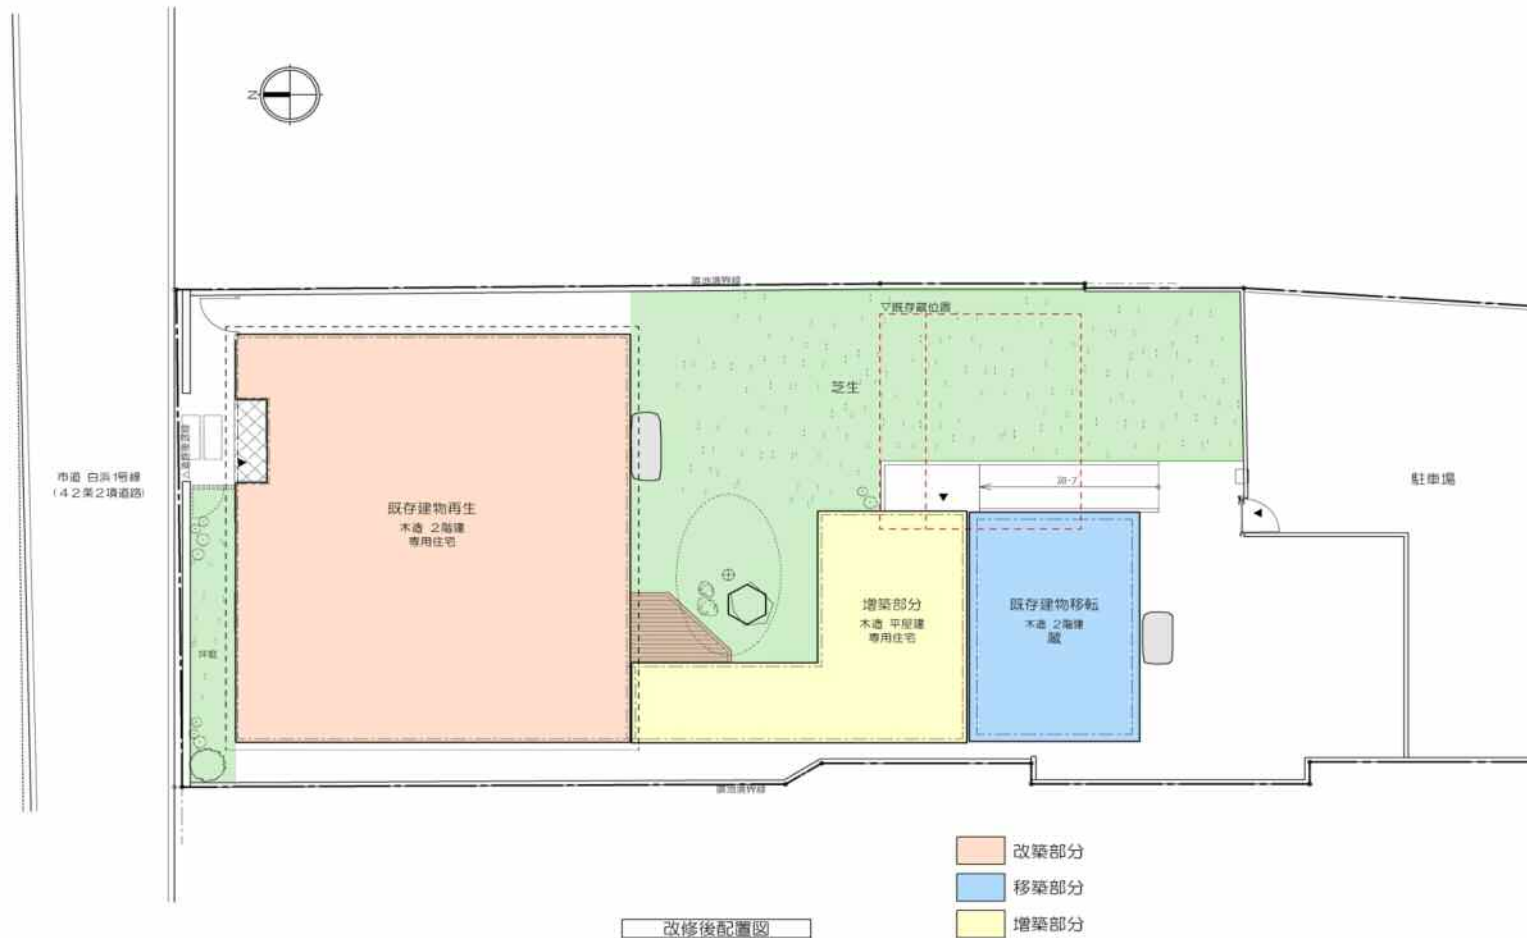
## 改修後の配置

離れを撤去、蔵を西側に曳家、間に浴室等の水廻り部門を増築  
庭を囲むように配置

各室が庭に向かって開放的で明るい生活空間を意図

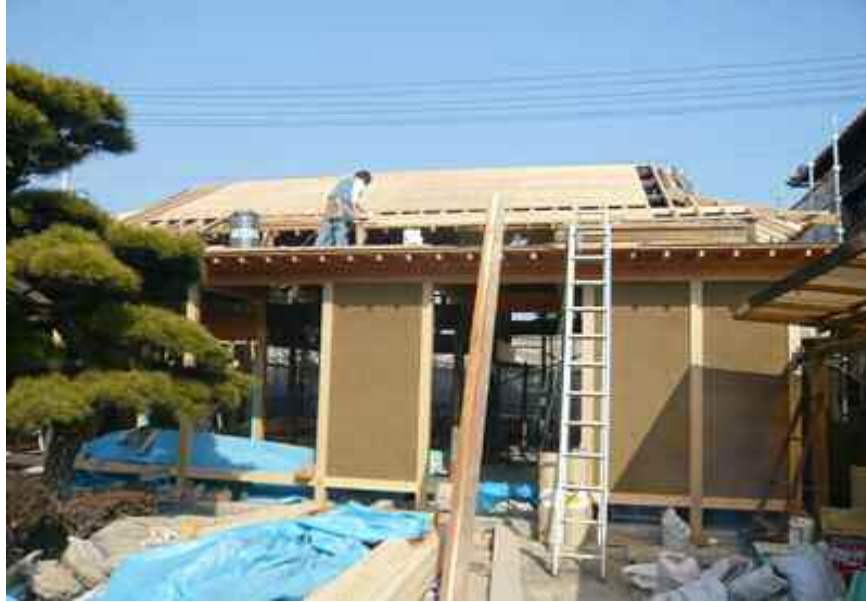
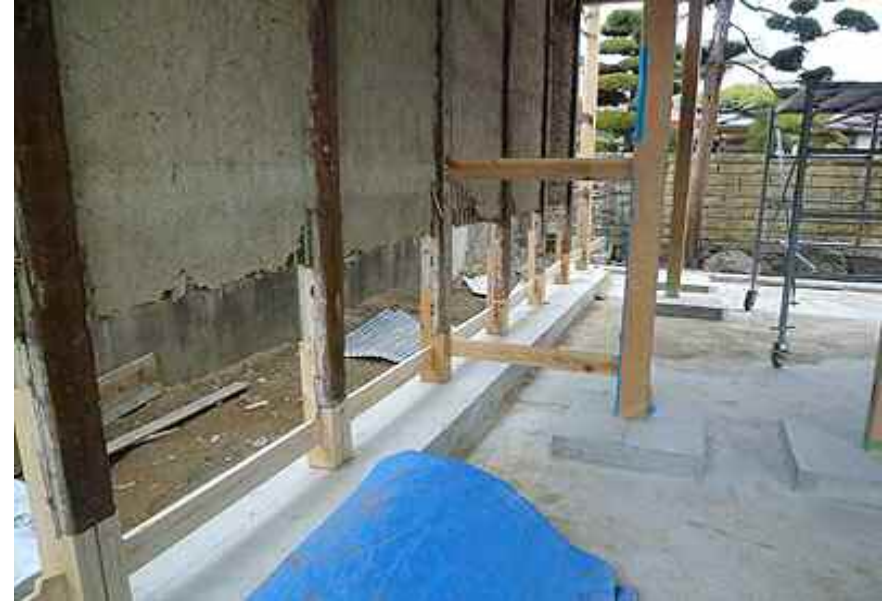
兵庫県の補助金を受け、耐震補強  
新たに基礎を打設、屋根は葺き替えにより軽量化、土壁による耐震  
壁をバランスよく増設、柱の取替、梁の追加・架け替えなど  
新しい材料と古材の利用、隠れていた構造材を現わす  
元の民家の雰囲気を取り戻すよう配慮

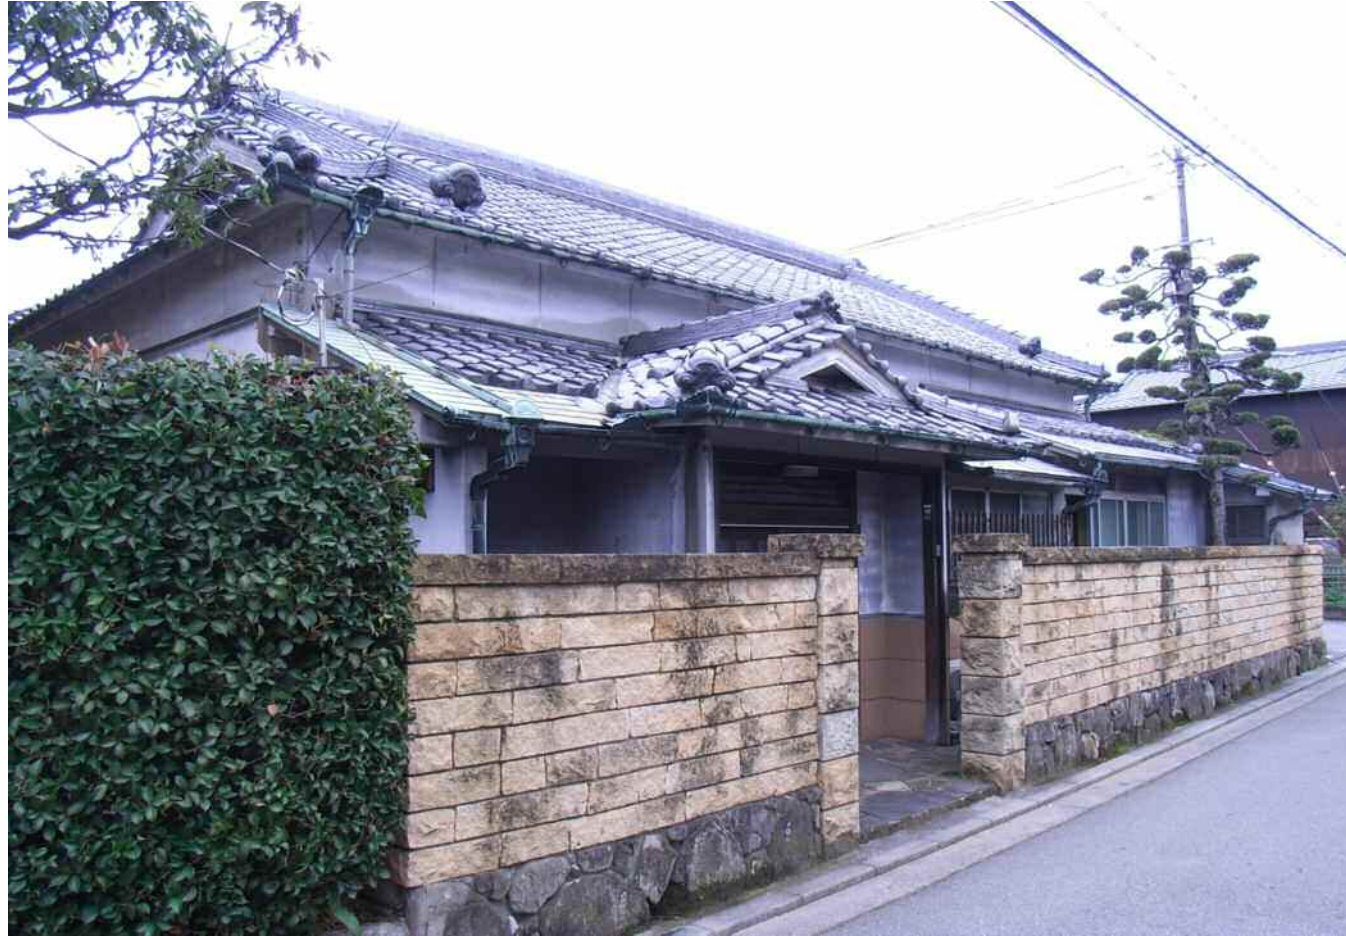
北側道路よりの外観（改修前）  
主屋は背の高い石積みの塀に囲まれ、玄関の屋根は増築されていた

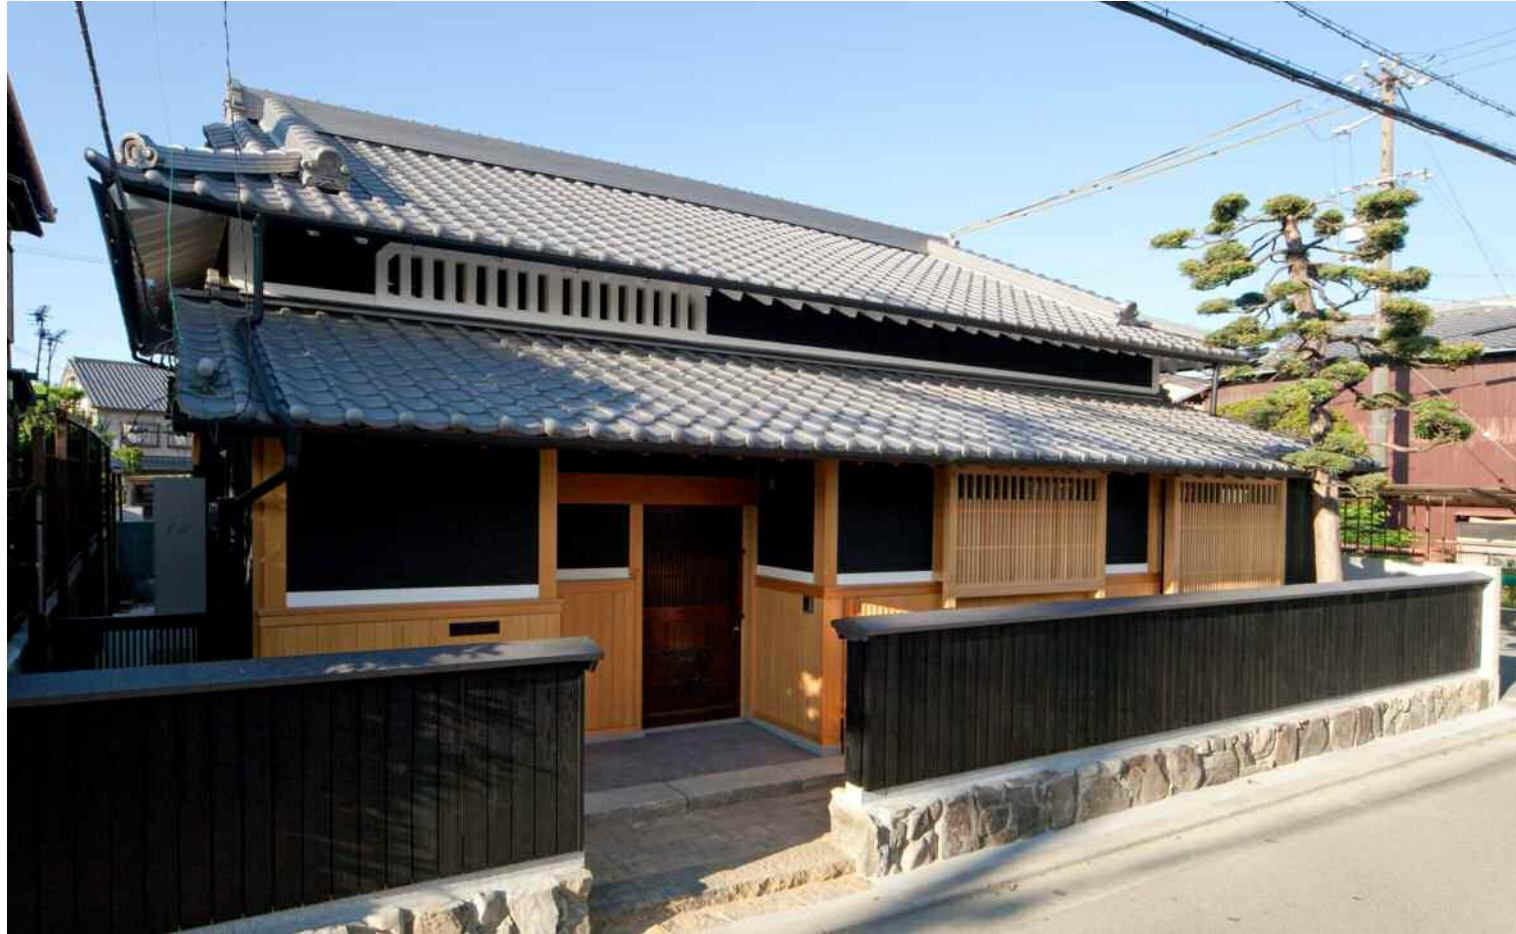
北側道路よりの外観（改修後）  
石積みの塀を道路後退のセットバックし低い板塀に変更  
玄関の屋根は平入りの形に戻し、塞がれていた虫籠窓を再現

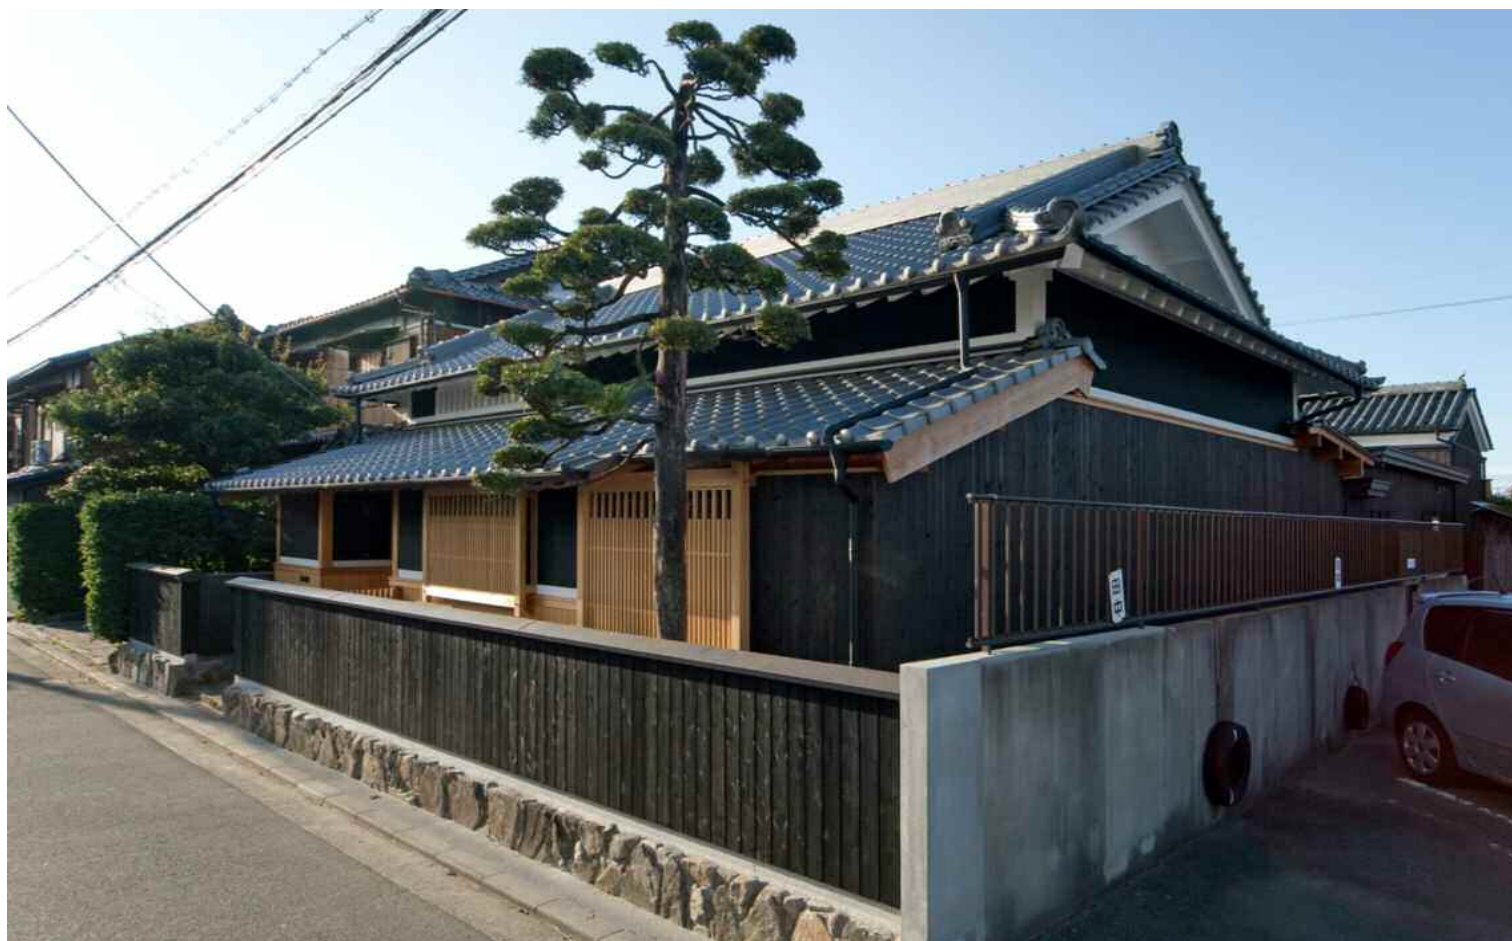
北側道路西面よりの外観（改修後）  
手前より母屋・増築部分・蔵とつながる。母屋の屋根は瓦を新しくし、蔵の屋根は既存の瓦を葺きなおした。

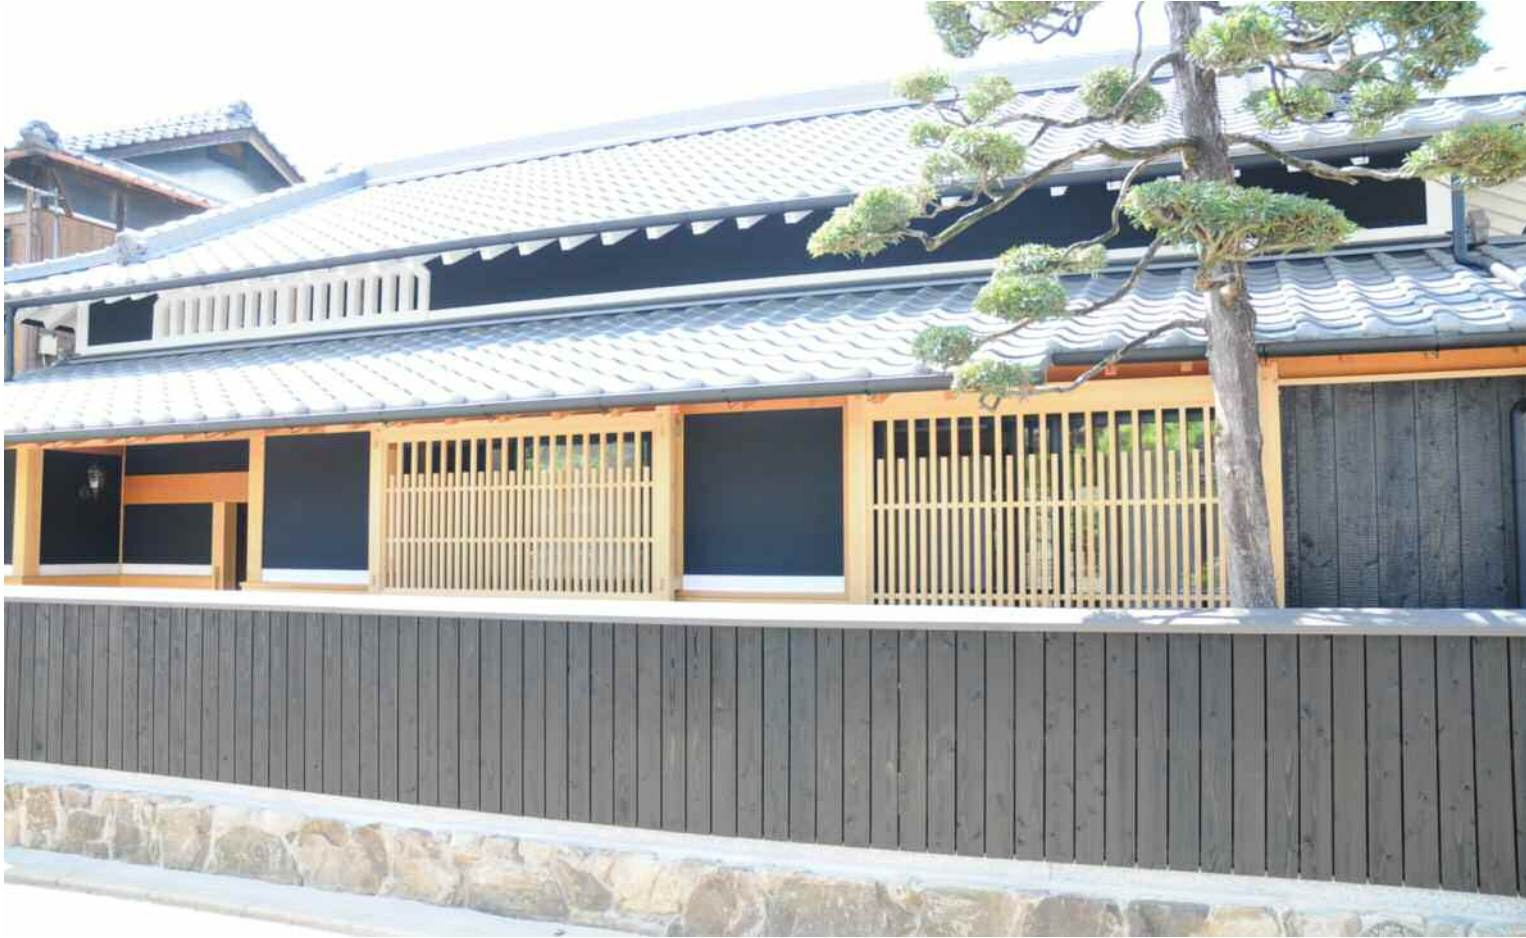
## 玄関・窓・塀廻り（改修後）

近隣の古民家を参照した細格子を設け、景観とプライバシーへの配慮

道路側の景観を特徴づけていたマキの木を残し、庇は短く調整

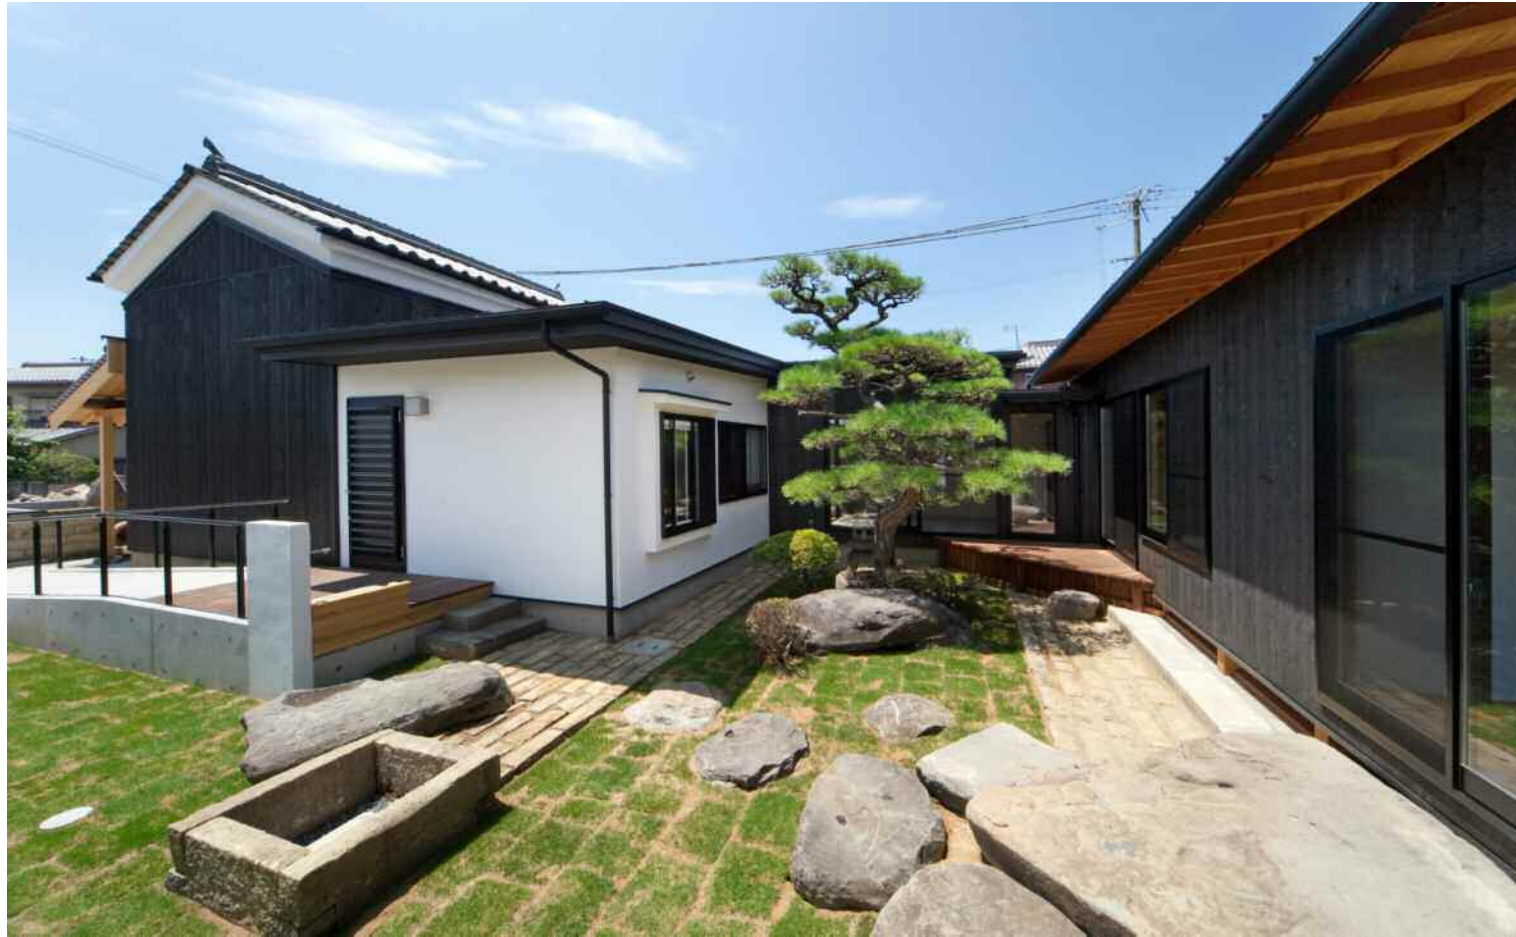
中庭風景（改修後）  
庭を囲み 主屋、蔵、増築棟を配置  
日当りの好い 明るく開放的な庭

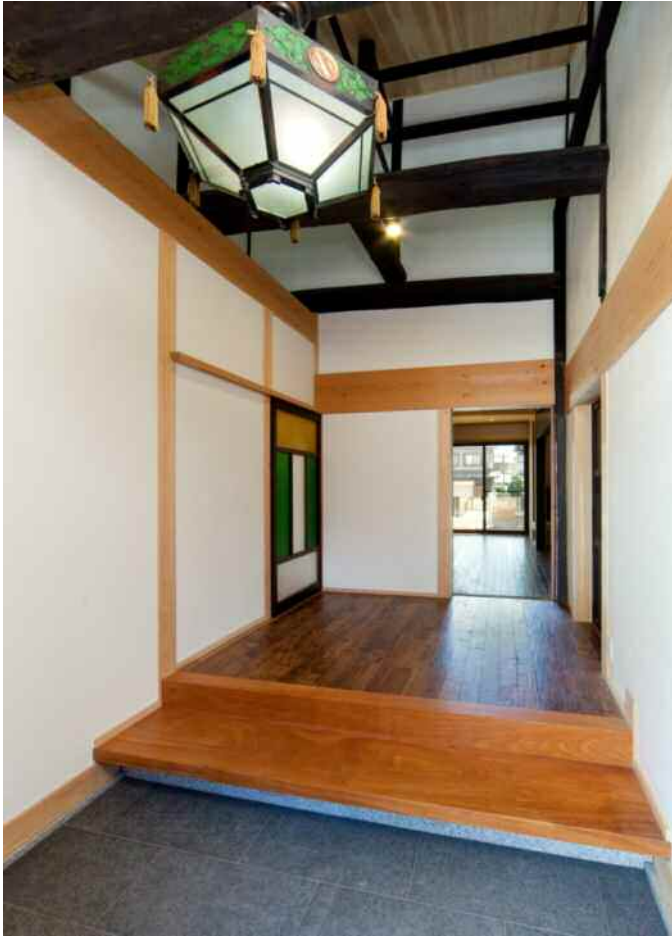
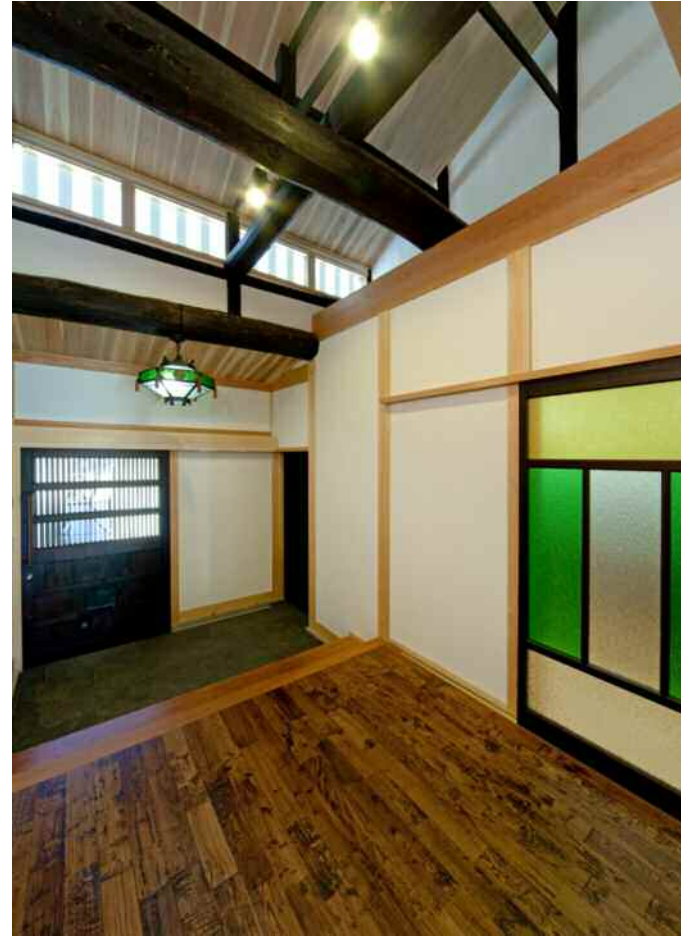
母屋玄関（改修後）  
大正時代の色ガラス戸
