橋梁点検調書【帳票2-1-01】

橋梁簡易点検調書【帳票2-1-02】

橋梁簡易点検チェックシート(損傷写真)

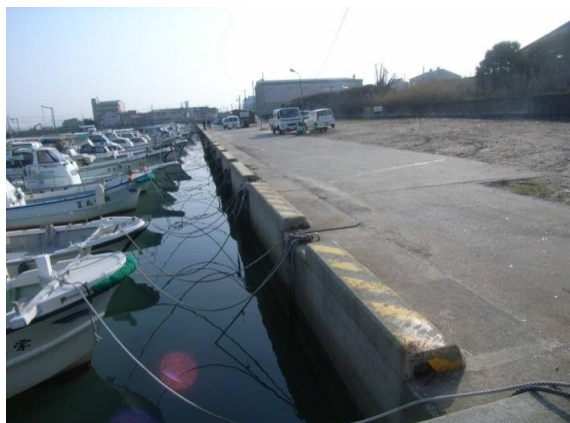
全体写真

船舶が常時係留されている状態である。

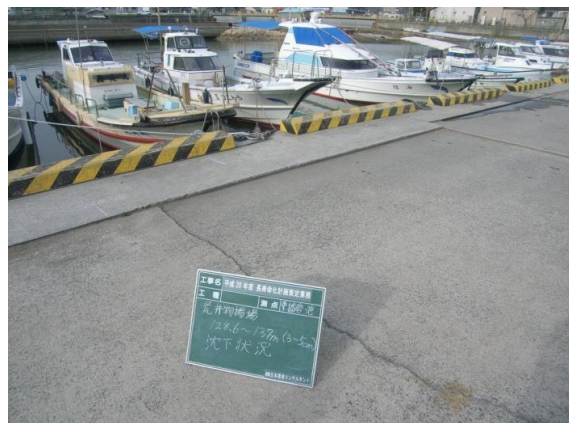
代表的な変状箇所写真

エプロン部と上部工の境界で沈下が多数見られた。また、開口幅の大きいクラックも広範囲に見られた。

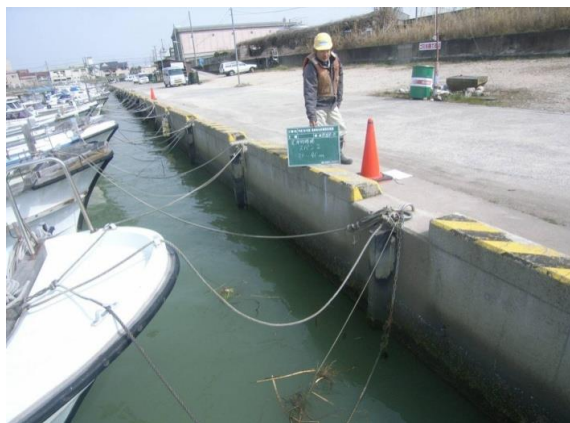
全体写真

船舶が多数係留されている。

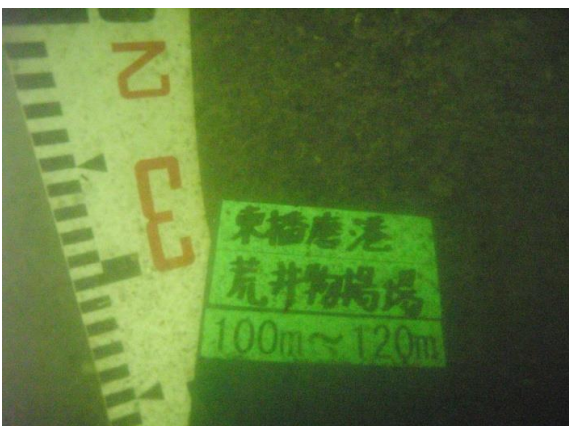
代表的な変状箇所写真

地盤は堆積傾向にあり、海底にはヘドロが溜まっていた。

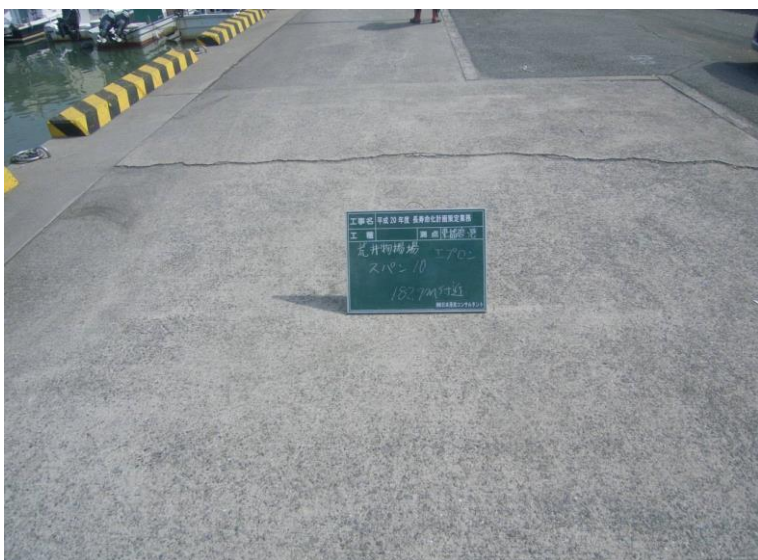
| 写真番号 | 6 |

沈下状況
