播但連絡道路の大規模修繕等に関する 有識者会議(第二回)

開催日:令和元年10月8日(火)

場 所:播但連絡道路(現地調査)

事務局:兵庫県高速道路推進室・兵庫県道路公社

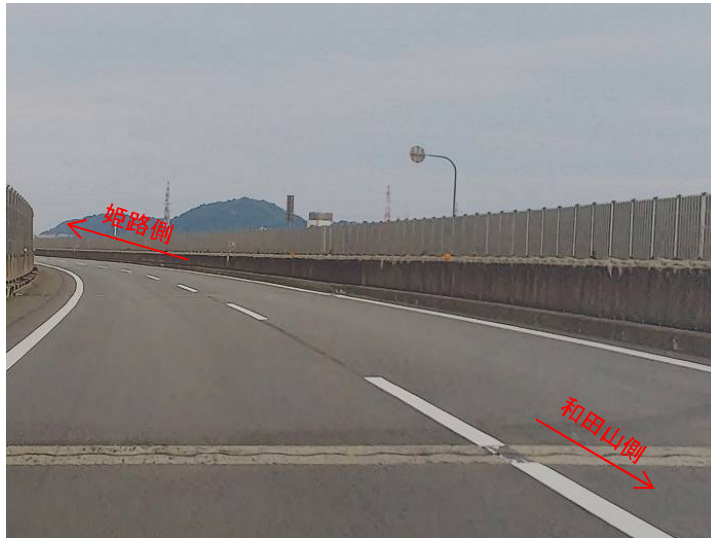
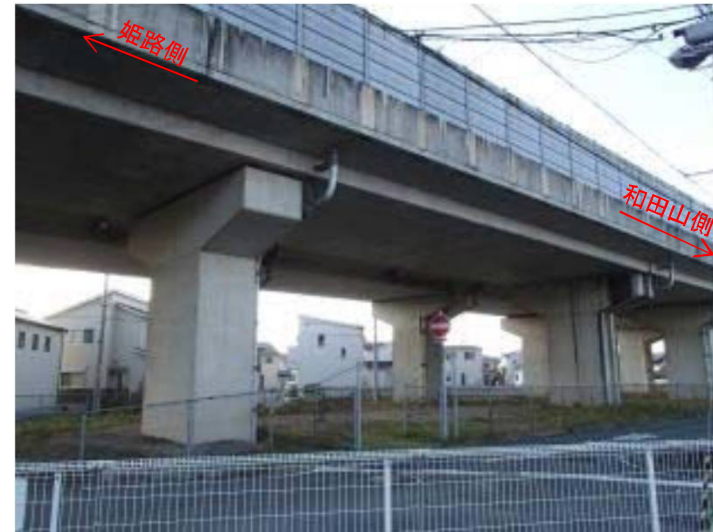
調査箇所① 第2高架橋(その3)上り

⇒ (点検結果)判定区分Ⅲ

橋面の継手部(伸縮装置)からの漏水により、橋梁下面の部材端部の劣化・損傷が進行

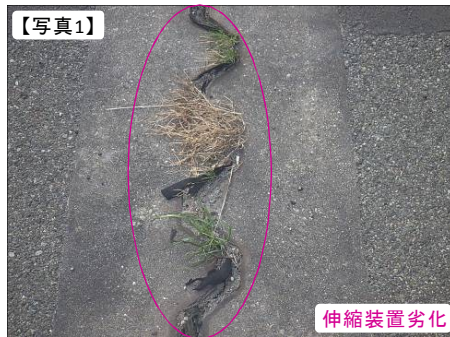
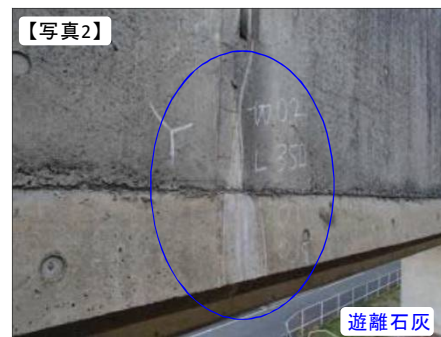
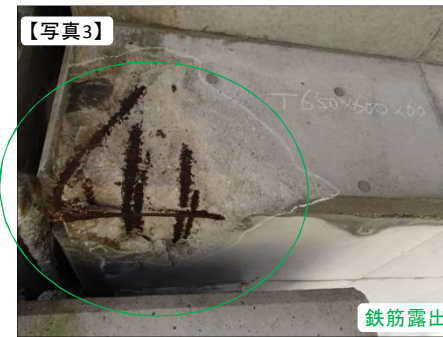
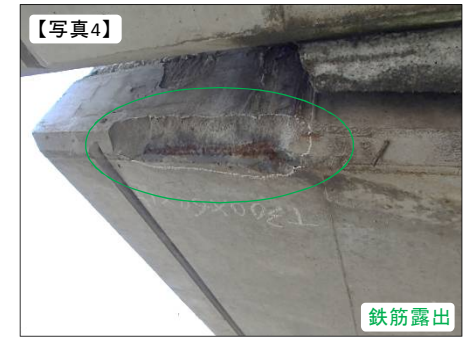
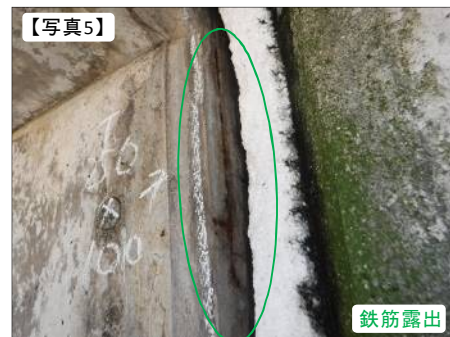
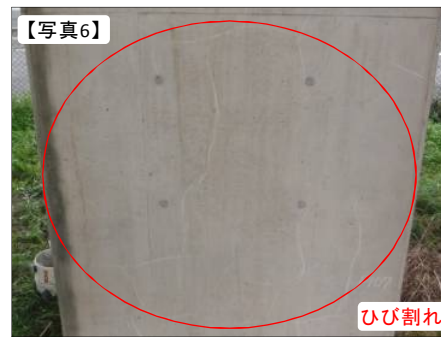
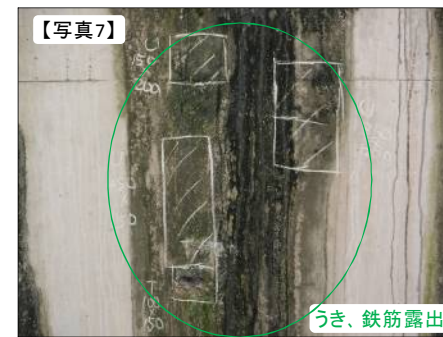
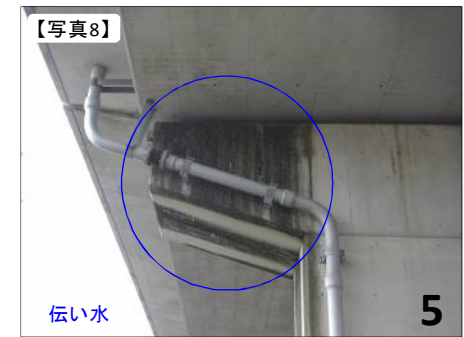
- 播但連絡道路は、播磨北部や但馬の積雪寒冷地域を通過するため、積雪時の通行規制及び除雪作業や、凍結対策として凍結防止剤(塩化ナトリウム、塩水等)の散布を行い、利用者の安全確保に努めている。
- また、比較的降雪の少ない南部地域についても、特に凍結しやすい橋梁区間が多いため、雪寒地域同様に凍結防止剤の散布を行っているが、橋面の継手部(伸縮装置)からの塩水の浸透によって、現地調査の第2高架橋にみられるような、桁等の端部の損傷が進行している。

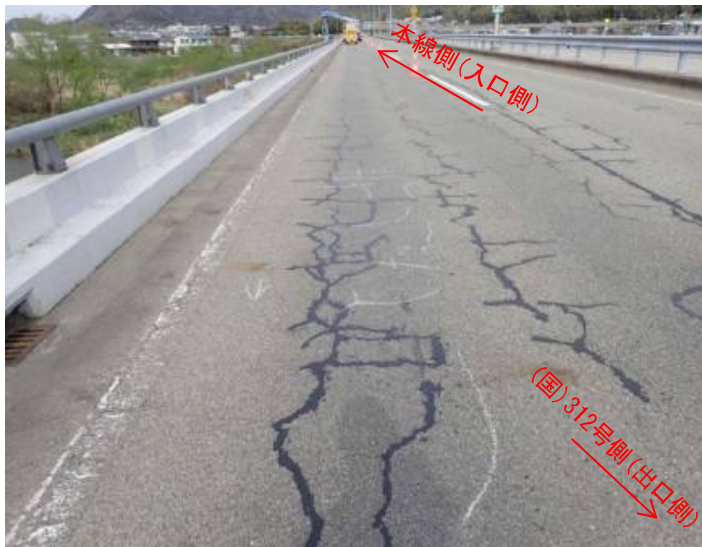
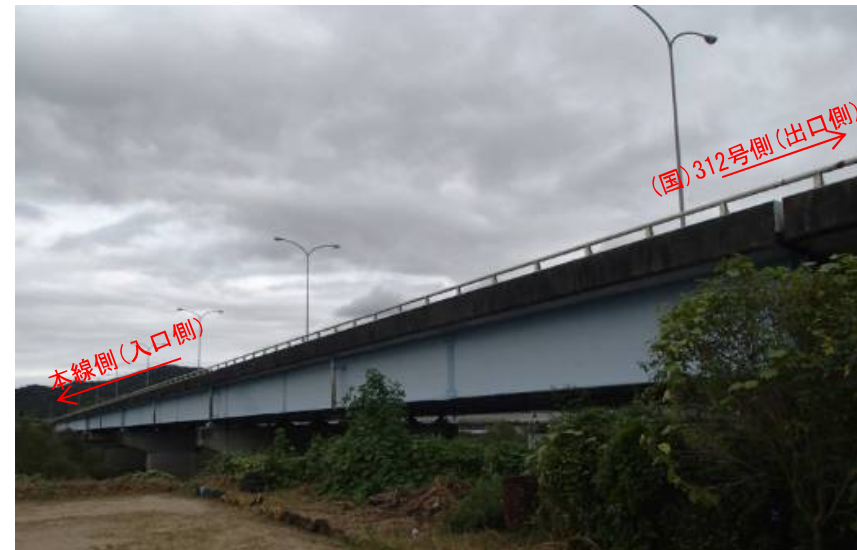
調査箇所② 市川大橋5

⇒ (点検結果)判定区分Ⅲ

橋面の継手部(伸縮装置)からの漏水により、橋梁下面の部材端部の劣化・損傷、支承の腐食が進行

自動車荷重による負荷及び経年劣化によるひび割れが進行し、橋面上の雨水が床版下面へ浸透したことにより、漏水・遊離石灰が発生

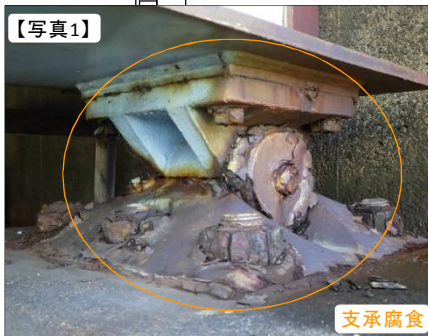
【写真1】

④支承腐食

伸縮装置からの漏水によって腐食が進行しているため、伸縮装置の漏水対策と合わせて防錆工(若返り工)を施工。機能低下が著しい場合は新たな支承へ取替。

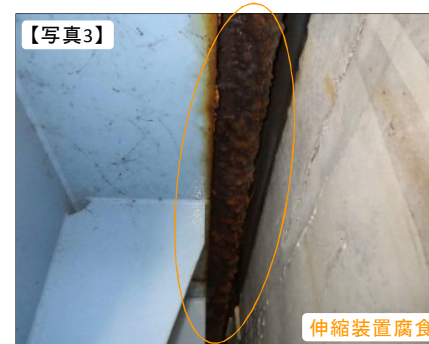
【写真3】

④伸縮装置腐食

本体の腐食や劣化によって橋面継手部(伸縮装置)から下面への漏水が発生しているため、新たに止水機能を強化した材料への取替を実施。

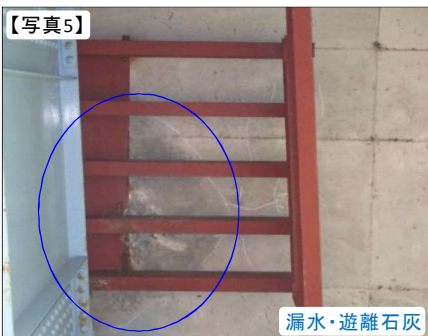
【写真5】

③漏水、遊離石灰（補強部）

コンクリート床版の損傷(漏水、遊離石灰等)の主要因である、水や塩化物の浸透を排除するため、新たに床版上面に高性能の防水層を施工。

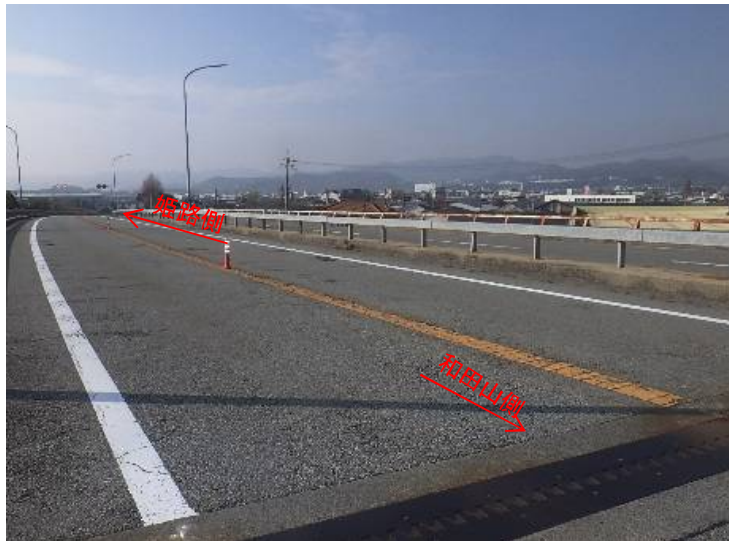
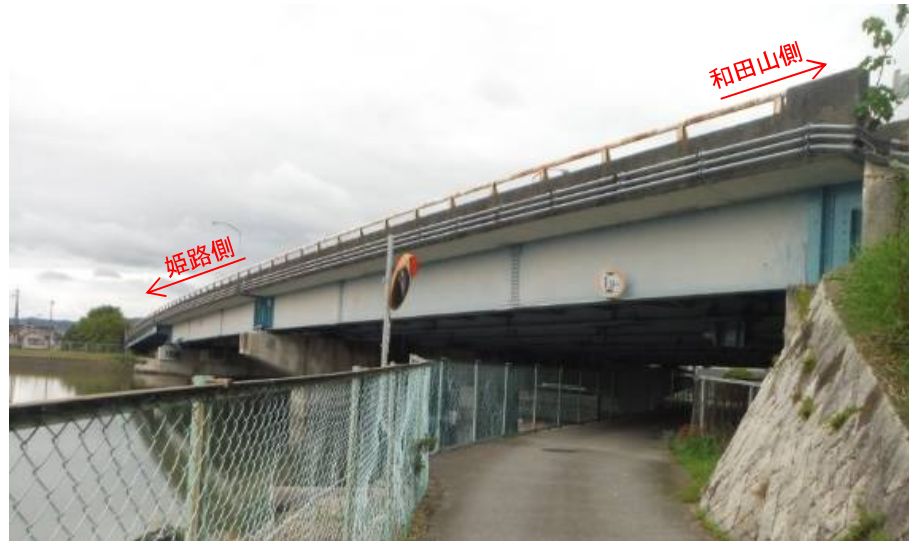
調査箇所③ 落ヶ池橋2

- ・点検年度: 平成27(2015)年度
⇒ (点検結果)判定区分Ⅲ

橋面の継手部(伸縮装置)からの漏水により、橋梁下面の部材端部の劣化・損傷、桁の腐食が進行

自動車荷重による負荷及び経年劣化によるひび割れが進行し、橋面上の雨水が床版下面へ浸透したことにより、漏水・遊離石灰が発生

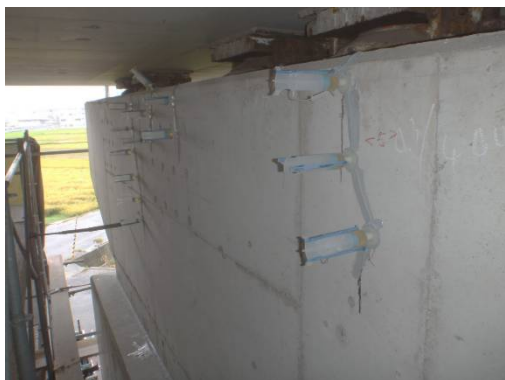
事例)豊国第5橋

ひび割れからの漏水防止のため、ひび割れ注入工を施工。

コンクリートのひび割れ注入工

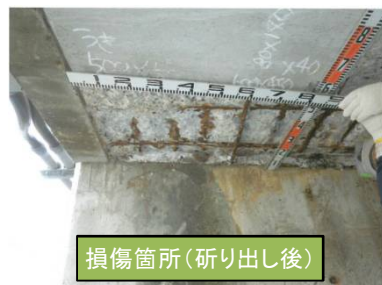
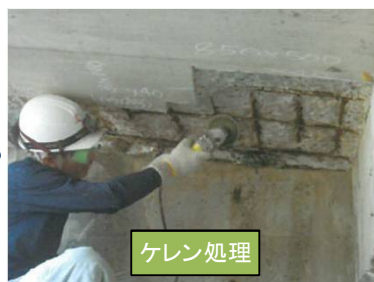
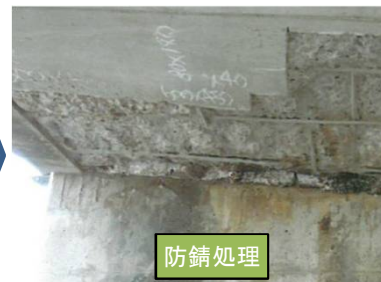
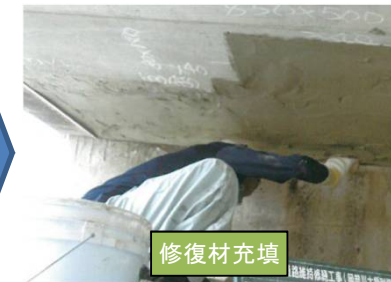
事例)岡部川大橋3

断面欠損部からの劣化進行を防ぐため、断面修復工を施工。

コンクリートの剥離、断面欠損部の修復

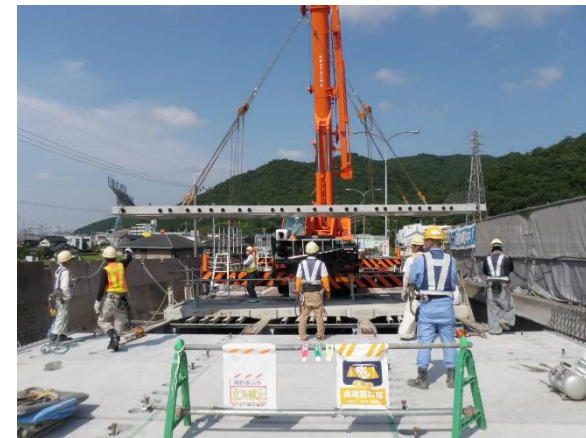
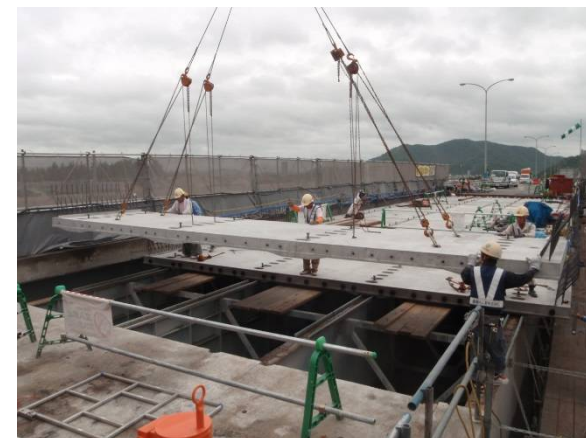
取替状況

コンクリート床版の健全性が著しく低下し、修繕では機能回復が見込めない場合は、耐久性の高いプレキャスト床版への取替を実施。

コンクリート床版の取替
